PARECER ÚNICO – SUPRAM LESTE MINEIRO		PROTOCOLO SIAM Nº 842591/2010
INDEXADO AO PROCESSO: Licenciamento Ambiental Autorização para Intervenção Ambiental	PA COPAM: 00230/1993/019/2010 06815/2010	SITUAÇÃO: Sugestão pelo Deferimento Sugestão pelo Deferimento
FASE DO LICENCIAMENTO: Licença de Instalação Corretiva - LIC

EMPREENDEDOR: Prefeitura Municipal de Itabira		CNPJ: 18.229.446/0001-24
EMPREENDIMENTO: Aterro Sanitário de Itabira		CNPJ: 18.229.446/0001-24
MUNICÍPIO: Itabira		ZONA: Rural
COORDENADAS GEOGRÁFICA: LAT/Y 19° 36' 25"		LONG/X 43° 16' 08"
LOCALIZADO EM UNIDADE DE CONSERVAÇÃO:		
<input type="checkbox"/> INTEGRAL <input checked="" type="checkbox"/> ZONA DE AMORTECIMENTO <input type="checkbox"/> USO SUSTENTÁVEL <input type="checkbox"/> NÃO		
NOME: Parque Municipal da Mata do Intelecto e Água Santa		
BACIA FEDERAL: Rio Doce		BACIA ESTADUAL: Rio Santo Antonio
UPGRH: DO3 - Bacia do Rio Santo Antônio		
CÓDIGO:	ATIVIDADE OBJETO DO LICENCIAMENTO (DN COPAM 74/04):	CLASSE
E-03-07-7	Tratamento e/ou disposição final de resíduos urbanos	3
E-03-02-6	Canais para drenagem	3
CONSULTORIA/RESPONSÁVEL TÉCNICO:		CNPJ/REGISTRO:
Essencis Soluções Ambientais S.A./Jorge Ernesto Fein		CREA SP – 1854

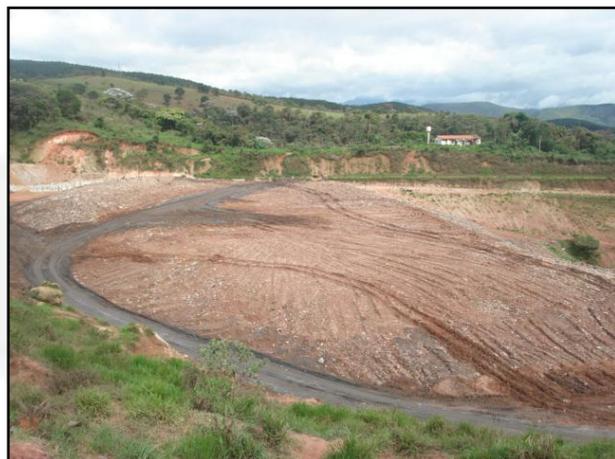
Foto 02. Platô do vazadouro.

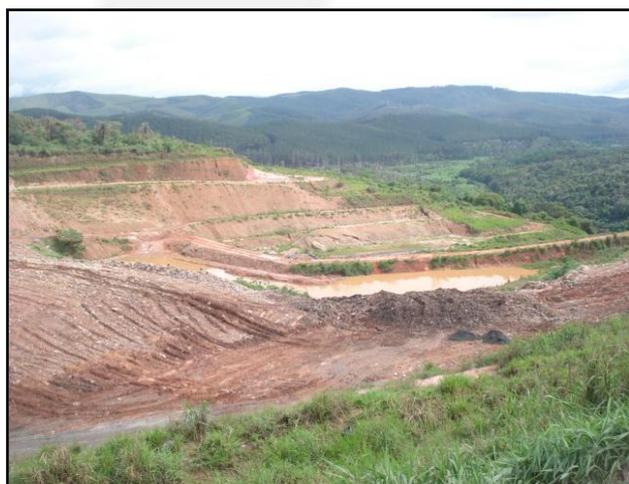
Foto 03. Área para implantação do aterro.

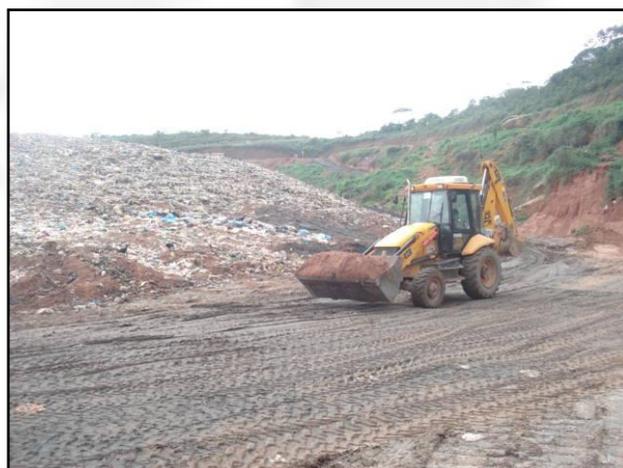
Foto 04. Vista lateral do lixão.
