**PARECER ÚNICO Nº 0438198/2015 (SIAM)**

<b>INDEXADO AO PROCESSO:</b> Licenciamento Ambiental	<b>PA COPAM:</b> 13763/2006/004/2014	<b>SITUAÇÃO:</b> Sugestão pelo Deferimento
<b>FASE DO LICENCIAMENTO:</b> Revalidação da Licença de Operação		<b>VALIDADE DA LICENÇA:</b> 08 anos

Este Parecer visa subsidiar o COPAM no julgamento do pedido de **Revalidação da Licença Operação Corretiva** pelo empreendimento **Lourenço Machado Moreira - ME**, localizado em zona rural do município de Itaúna / MG, referente à atividade “**Reciclagem ou regeneração de outros resíduos classe II (não perigosos), não especificados**”, que consiste no beneficiamento de resíduos metálicos siderúrgicos.

#### Relatório Fotográfico do empreendimento Lourenço Machado Moreira - ME

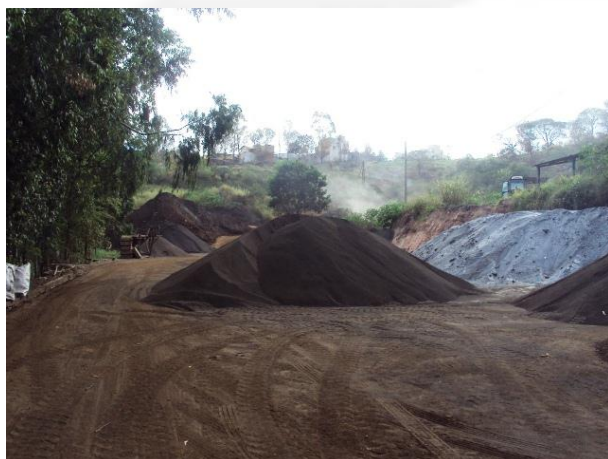
**Foto 01.** Pátio de matérias primas e resíduos

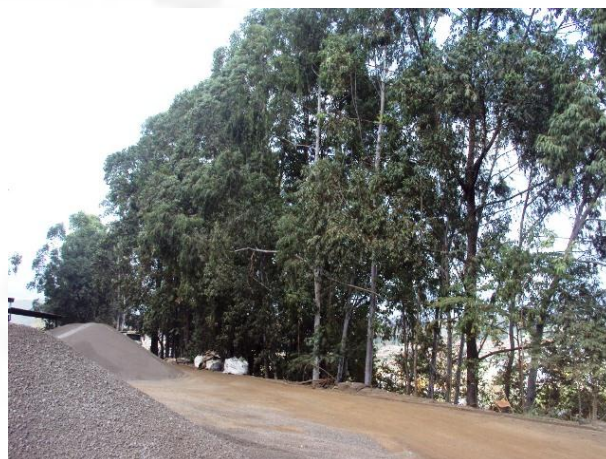
Os impactos visuais provocados pelo empreendimento foram amenizados através da implantação do cinturão verde na área frontal.

**Foto 02.** Cortina arbórea

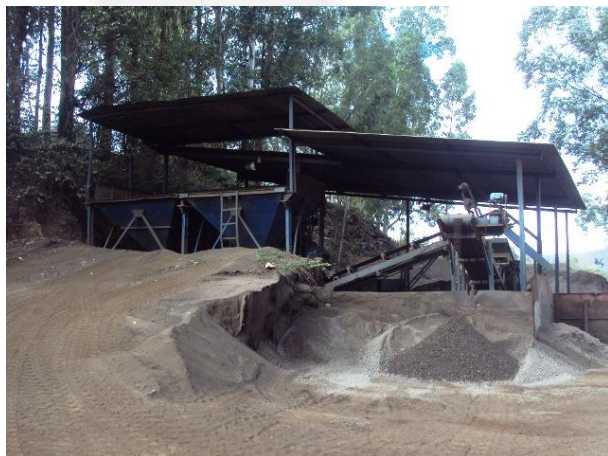
**Foto 03.** Equipamentos instalados

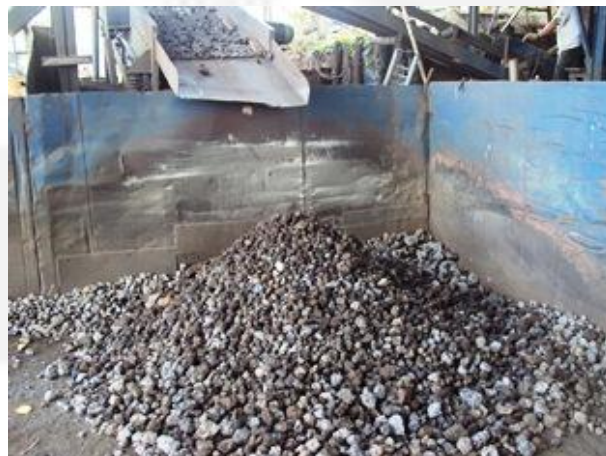
A atividade industrial do empreendimento consiste na estocagem da matéria-prima em pátio a céu aberto para posterior beneficiamento em processo de peneiramento. O beneficiamento dos resíduos metálicos siderúrgicos é realizado através da separação por peneiras vibratórias e sistema de correias transportadoras magnetizadas.

**Foto 04.** Peneiramento da escória

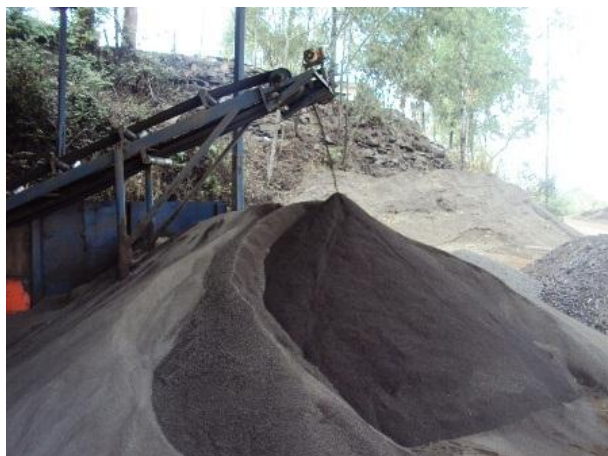
O material beneficiado (granulado metálico) e o material rejeitado (escória de alto forno e resíduos terrosos) são armazenados separadamente.

**Foto 05.** Material recuperado

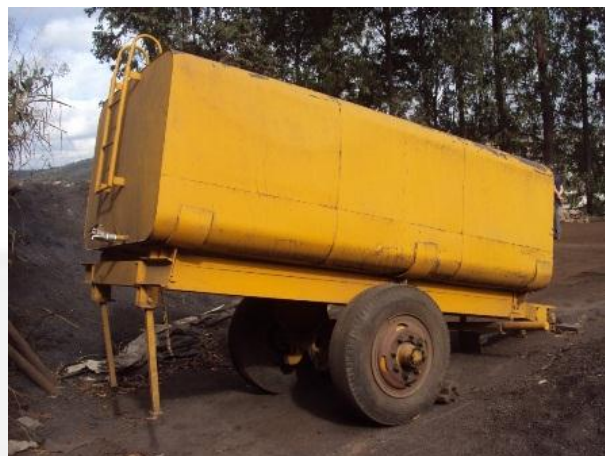
A emissão de material particulado é proveniente dos processos de estocagem, manuseio e processamento da matéria-prima. O controle será realizado através de aspersores d'água móveis, do tipo caminhão pipa para as vias internas, e aspersores móveis e fixos a serem utilizados nas pilhas e silos respectivamente. Ressalta-se que esta condicionante está citada no Anexo I deste parecer.

**Foto 06.** Aspensor móvel

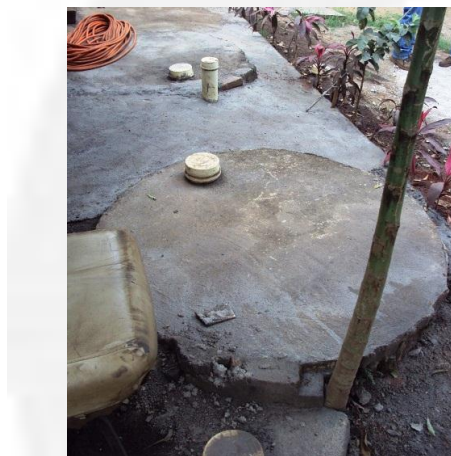
Para tratamento dos efluentes sanitários, foi construído um sistema de fossa séptica, filtro anaeróbio e sumidouro. Ressalta-se que está condicionando no Anexo I deste parecer o automonitoramento dos efluentes sanitários.

**Foto 07.** Tratamento de efl. Sanitários.

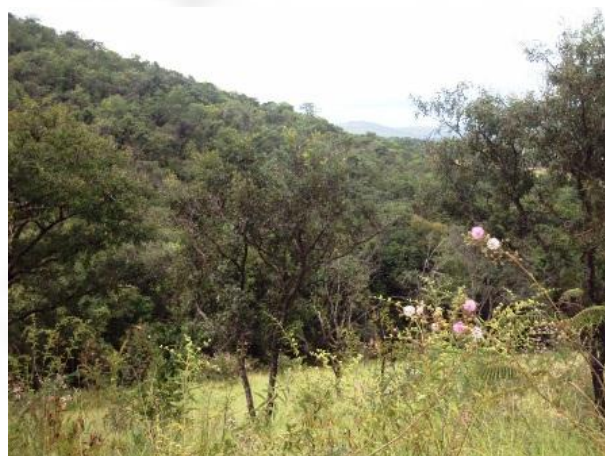
A área de Reserva Legal é constituída por vegetação de transição entre cerrado e floresta estacional semidecidual em estágio inicial a médio de regeneração. Ressalta-se que a Reserva Legal encontra-se cercada.

**Foto 08.** Reserva Legal

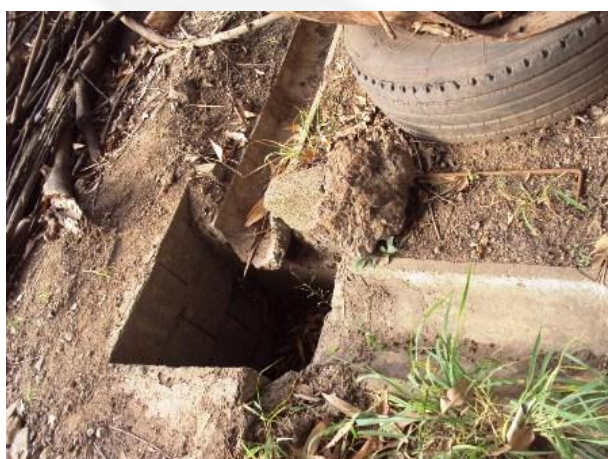
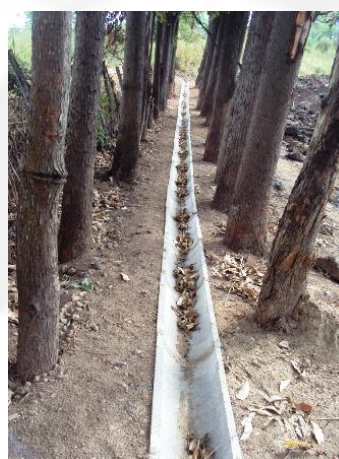
As águas pluviais incidentes sobre o empreendimento serão coletadas pela rede de drenagem implantada no terreno da empresa.

**Fotos 09 e 10.** Drenagem de água pluvial
