PARECER ÚNICO Nº 0579860/2015 (SIAM)

INDEXADO AO PROCESSO: Licenciamento Ambiental	PA COPAM: 22749/2012/001/2013	SITUAÇÃO: Sugestão pelo Deferimento
FASE DO LICENCIAMENTO: Licença de Operação Corretiva – LOC		VALIDADE DA LICENÇA: 06 anos

RELATÓRIO DE VISTORIA: 122/2013	DATA: 22/05/2013

ANEXO III. Relatório Fotográfico do empreendimento EDMILSON LOPES FREITAS-ME

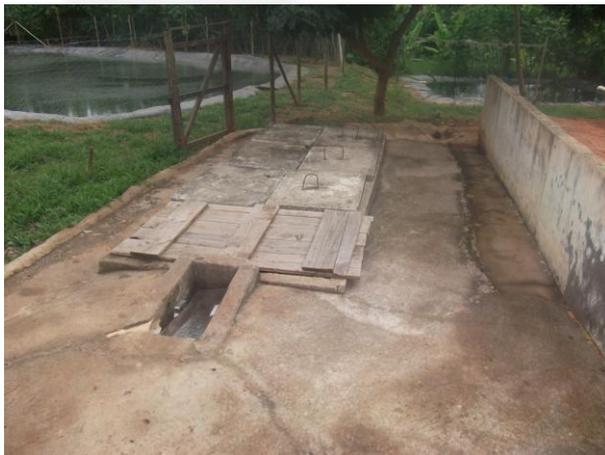
Foto 03. Vista do sistema de tratamento de efluentes

As lagoas foram dimensionadas para proporcionarem retenção hidráulica suficiente ao efluente para que ocorram os processos de digestão (anaeróbica e aeróbica) realizados pelos microrganismos que, mediante processos oxidativos degradam as substâncias orgânicas, sendo assimiladas como "alimento" e fonte de energia para os microrganismos.

Após o efluente passar pelas lagoas, é direcionado á uma caixa de areia e brita e posteriormente despejado no córrego boa fé, afluente do rio Caratinga.

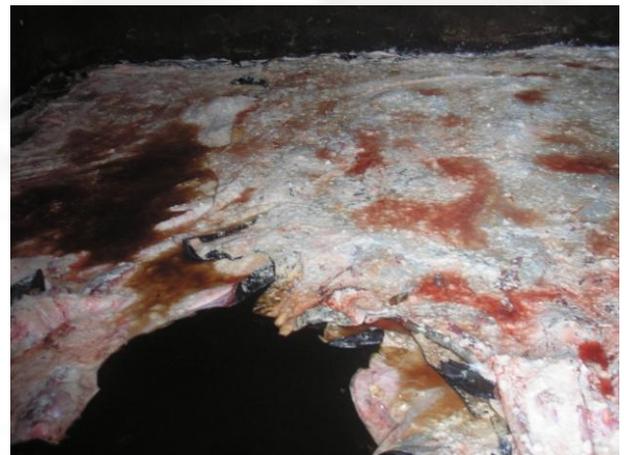
Foto 04. Local de salga e secagem de couro

Todo couro produzido é destinado para o depósito de salga. Este possui piso impermeabilizado com declividade de 4%. O produto líquido proveniente da desidratação (quantidade mínima) é destinado para o biodigestor. Aproximadamente a cada dois meses o couro é recolhido por empresas compradoras deste material.
