PARECER ÚNICO Nº 71041223/2023 (SEI)

INDEXADO AO PROCESSO: Licenciamento Ambiental	PA COPAM: 02531/2004/011/2016	SITUAÇÃO: Sugestão pelo Deferimento
FASE DO LICENCIAMENTO: Renovação de Licença de Operação		VALIDADE DA LICENÇA: 08 anos

EMPREENDEDOR: PETROBRAS TRANSPORTE S.A - TRANSPETRO	CNPJ: 02.709.449/0012-01
EMPREENDIMENTO: PETROBRAS TRANSPORTE S.A - TRANSPETRO	CNPJ: 02.709.449/0012-01
MUNICÍPIO: Uberlândia	ZONA: Rural
COORDENADAS GEOGRÁFICA (DATUM): WGS 84	LAT/Y 18°59'30"S LONG/X 48°23'40"O

CÓDIGO:	ATIVIDADE OBJETO DO LICENCIAMENTO (DN COPAM 74/04):	CLASSE
F-02-04-6	Base de armazenamento e distribuição de lubrificantes, combustíveis líquidos derivados de petróleo, álcool combustível e outros combustíveis automotivos	5

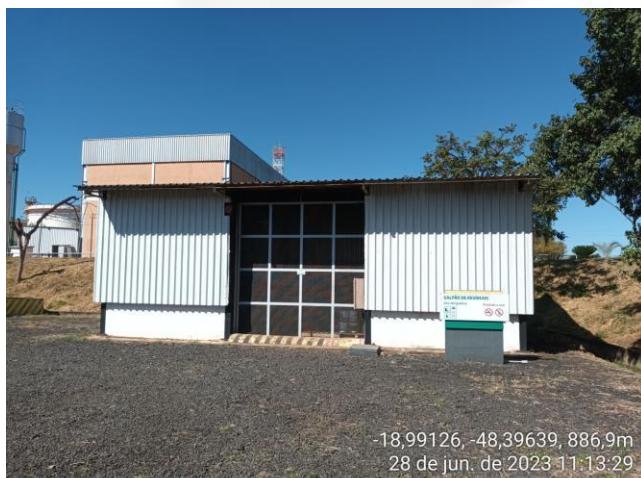
Figura 1: Galpão de armazenamento de resíduos.

Os resíduos Classe I são acondicionados em tambores e armazenados no setor de armazenamento temporário de resíduos e enviados para co-processamento, quando em quantidade suficiente, para serem tratados por empresa terceirizada. O Galpão para armazenamento temporário de resíduos Classe I está devidamente impermeabilizado, coberto e possui sistema de drenagem para uma caixa seca no caso de vazamentos.

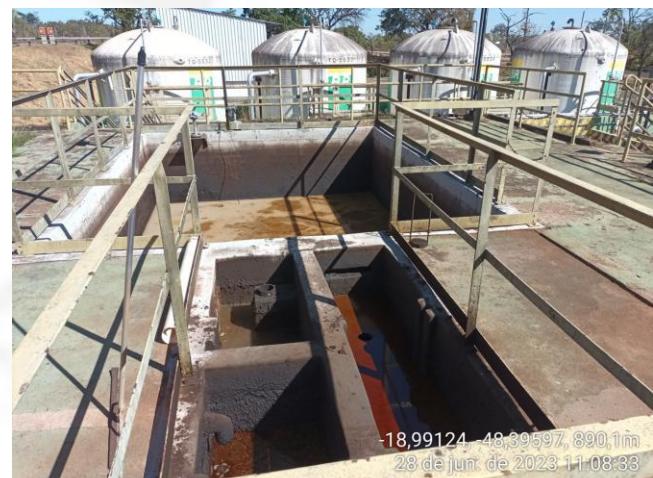
Figura 2: Sistema Caixa SAO e tanques de armazenamento do efluente tratado.

Já para os efluentes oleosos as áreas potencialmente passíveis de contaminação são segregadas nas válvulas de drenagem das áreas controladas (bacias de contenção). Estes sistemas serão descarregados na drenagem de contaminados e enviados para o tratamento primário, sendo submetidos a tratamento na caixa separadora de água e óleo – SAO. Após o tratamento pela caixa SAO o efluente é armazenado em tanques fechados e recolhido por empresa terceirizada para tratamento e disposição final. O óleo recolhido na CSAO é armazenado temporariamente em tanque e enviado para ser reprocessado em unidades de refino da Petrobrás. De acordo com informações apresentadas no Relatório de Avaliação de Desempenho Ambiental do empreendimento o volume diário de efluentes industriais com origem nos tanques, pátios, bombas é de 3,0 m³/dia.

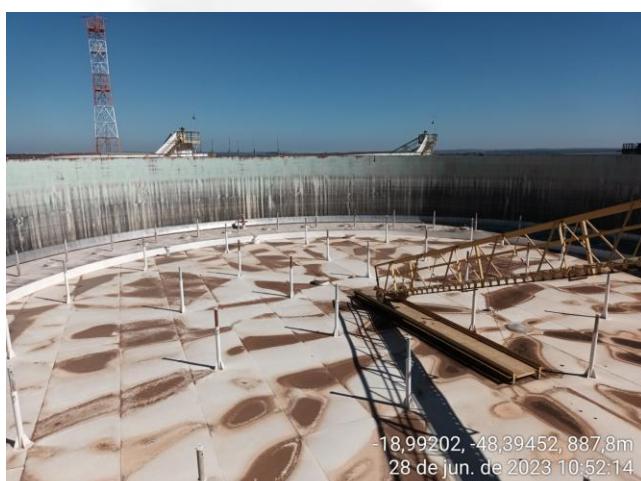
Figura 3: Sistema de teto flutuante do tanque de armazenamento.

Todos os tanques possuem sistema de controle de geração de gases dos tipos teto flutuante, sistema de selo flutuante e válvulas de vácuo-pressão. Todos estes sistemas diminuem a geração de gases e consequentemente a emissão deste efluente.

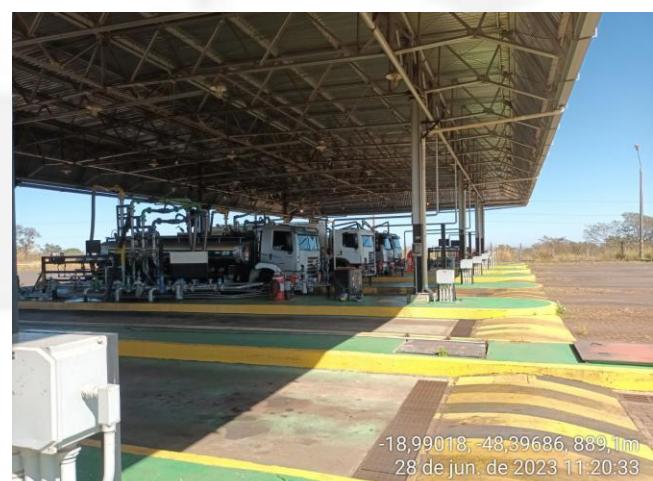
Figura 4: Ilha de carregamento de Diesel, Álcool e Gasolina.

Existem duas ilhas de abastecimento/descarga, sendo uma para GLP e biodiesel e outra para diesel, álcool e gasolina. A ilha para abastecimento de GLP e descarga de biodiesel possui cobertura da ilha, canaletas de direcionamento de efluentes fora da projeção da cobertura e interligação com sistema de Caixa SAO. Será exigido a adequação das canaletas com a projeção da cobertura da ilha. Estas adequações serão exigidas como condicionantes deste parecer. Já as ilhas de diesel, gasolina e álcool possuem canaletas de direcionamento de efluentes na projeção da cobertura do posto e interligação com sistema de Caixa SAO.
