PARECER ÚNICO Nº 092/2017		(SIAM: 1370665/2017)	
INDEXADO AO PROCESSO: Licenciamento Ambiental	PA COPAM: 11613/2012/001/2012	SITUAÇÃO: Sugestão pelo Deferimento	
FASE DO LICENCIAMENTO:	Licença Prévia, de Instalação e de operação Concomitantes - LP+LI+LO	VALIDADE DA LICENÇA: 10 anos PRAZO PARA INSTALAÇÃO: 6 anos	
PROCESSOS VINCULADOS CONCLUÍDOS:	PA COPAM:	SITUAÇÃO:	
Outorga		Não se aplica	
Reserva Legal		Não se aplica	
EMPREENDEDOR:	Departamento de Edificações e Estradas de Rodagem de Minas Gerais - DEER/MG	CNPJ:	17.309.790/0001-94
EMPREENDIMENTO:	Obras de Implantação e pavimentação da ligação rodoviária Caeté/Barão de Cocais e Contorno de Barão de Cocais	CNPJ:	17.309.790/0001-94
MUNICÍPIOS:	Caeté e Barão de Cocais	ZONA:	Urbana e Rural
COORDENADAS (DATUM):	GEOGRÁFICA LAT/Y 19°52'48" S inicial 19°56'45" S final	LONG/X	43°40'12" O inicial 43°29'13" O final
LOCALIZADO EM UNIDADE DE CONSERVAÇÃO:			
<input type="checkbox"/> INTEGRAL	<input type="checkbox"/> ZONA DE AMORTECIMENTO	<input type="checkbox"/> USO SUSTENTÁVEL	<input checked="" type="checkbox"/> NÃO

Em 16 de agosto de 2012, o DER/MG, hoje Departamento de Edificações e Estradas de Rodagem de Minas Gerais - DEER-MG formalizou pro

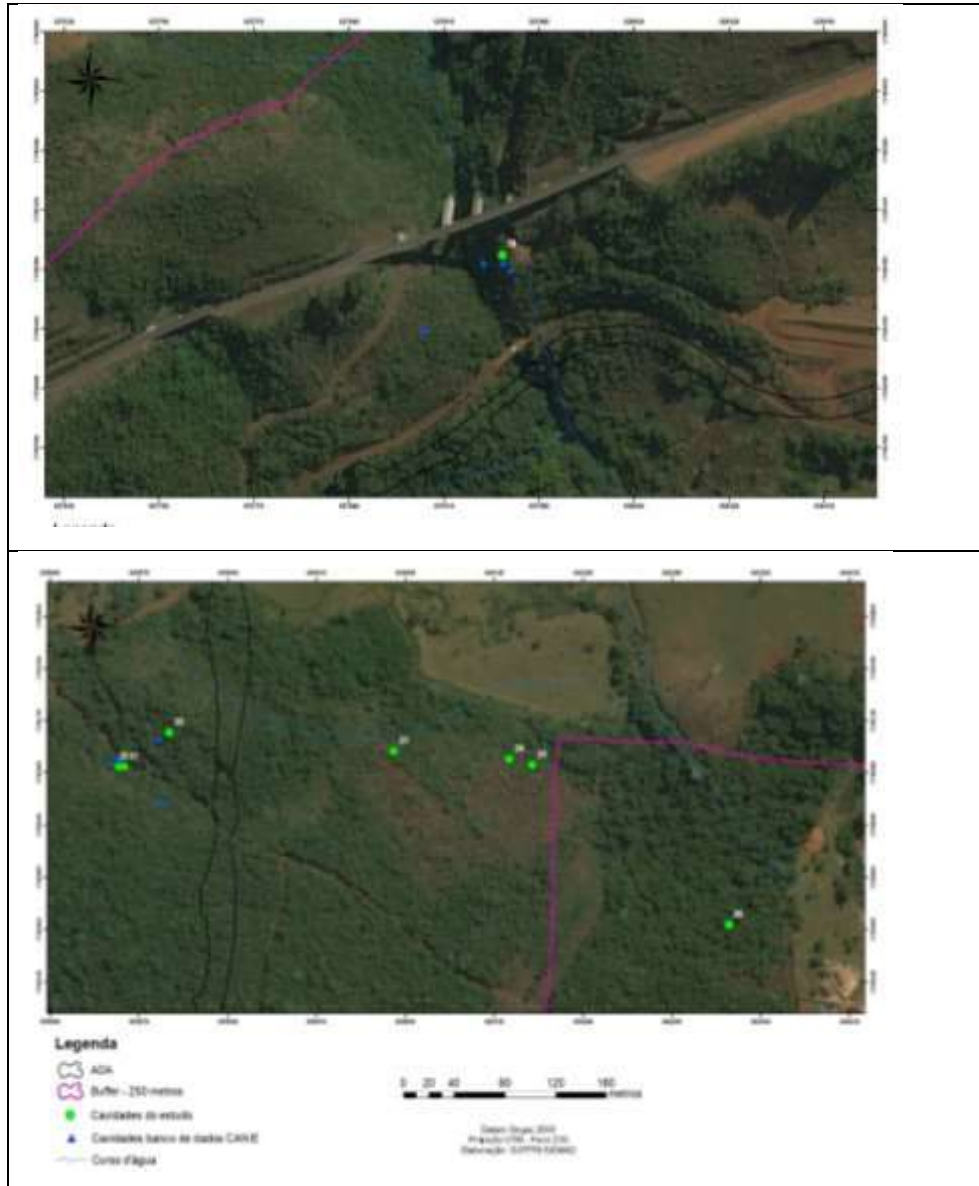
Figura 6: Localização das cavidades cadastradas no CANIE (pontos azuis) e das cavidades apresentadas no “Relatório de Prospecção Espeleológica” (pontos verdes) em relação à ADA (linhas pretas) acrescida de um raio de 250 m (linhas rosas). Elaboração: SEMAD.

A equipe técnica da SEMAD ressalta que, em consulta ao Cadastro Nacional de Informações Espeleológicas – CANIE, foi apurada a presença de 22 cavidades cadastradas na ADA pelo empreendimento e em seu entorno de 250 metros, seis a mais que as encontradas durante a realização dos estudos. Uma dessas seis cavidades está localizada próxima a CAV06, uma próxima a CAV14, três próximas a CAV19 e duas próximas a CAV22, conforme demonstrado na figura 6. No que se refere a CAV14, os autores destacaram que a cavidade é formada por duas galerias unidas por uma passagem estreita, tendo sido cadastrada no CANIE como duas cavidades distintas. Em relação às outras cinco cavidades, os mesmos ponderaram que o fato de não terem sido localizadas durante a realização dos estudos pode ser resultado de problemas quanto às coordenadas geográficas cadastradas no CANIE.

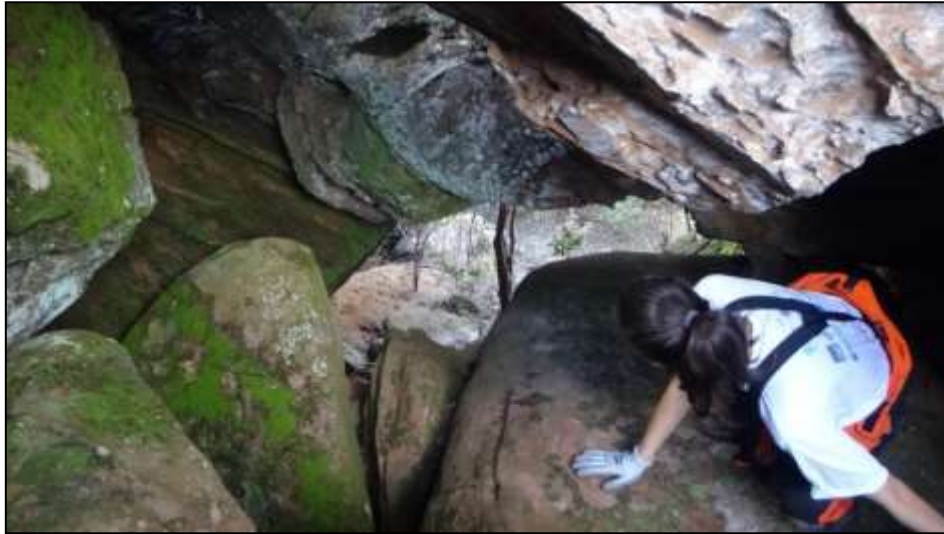
Figura 9. Fotografia da CAV01/Feição 01. Fonte: Arquivo digital SEMAD.

Em março de 2017 foi realizada uma nova vistoria ao empreendimento visando avaliar as informações complementares protocoladas (Protocolo: R0035158/2017) em resposta ao Ofício nº 2.195/2016 DREG/SUPRAMCENTRAL/SEMAD/SISEMA. Nessa vistoria, conforme descrito no Auto de Fiscalização nº 50.096/2017, a equipe técnica da SEMAD verificou que a feição denominada CAV01 é formada por tálus e possui uma significativa iluminação natural em seu interior, condição que favorece a presença de organismos fotossintetizantes (Figura 9). Além disso, foi observado que essa feição se encontra bastante exposta ao meio externo, não havendo sido verificada uma distinção clara entre os ambientes hipógeo e epígeo.

Posteriormente, foi protocolado pelo empreendedor um relatório de descaracterização da Feição 01 (antes denominada CAV01) como cavidade natural subterrânea (Protocolo: R0147927/2017). Nesse documento, os autores concluem que não haveria elementos suficientes para a classificação da Feição 01 como ambiente subterrâneo *“pois a mesma se configura como uma área abrigada entre blocos, com livre circulação de ar, sem áreas permanentemente abrigadas do sol ou mesmo isoladas, (...) não se caracterizando, portanto, como uma caverna, gruta ou uma cavidade subterrânea propriamente dita.”*

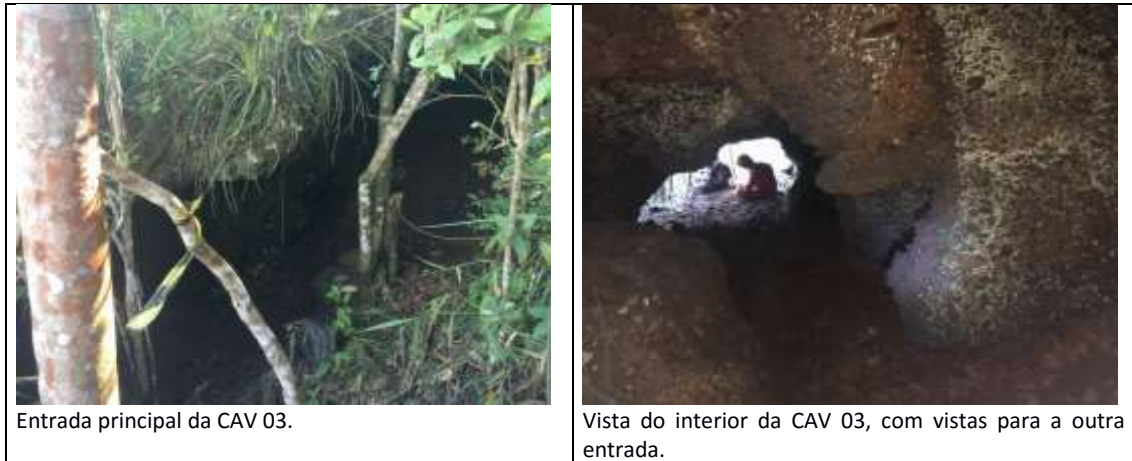
Entrada principal da CAV 03.

Vista do interior da CAV 03, com vistas para a outra entrada.

A CAV 03 apresenta duas entradas e ocorre na canga, na borda da quebra de relevo (Figura 11). Possui 65,28 metros de projeção horizontal. O estudo protocolado aponta para a ocorrência de coraloides.

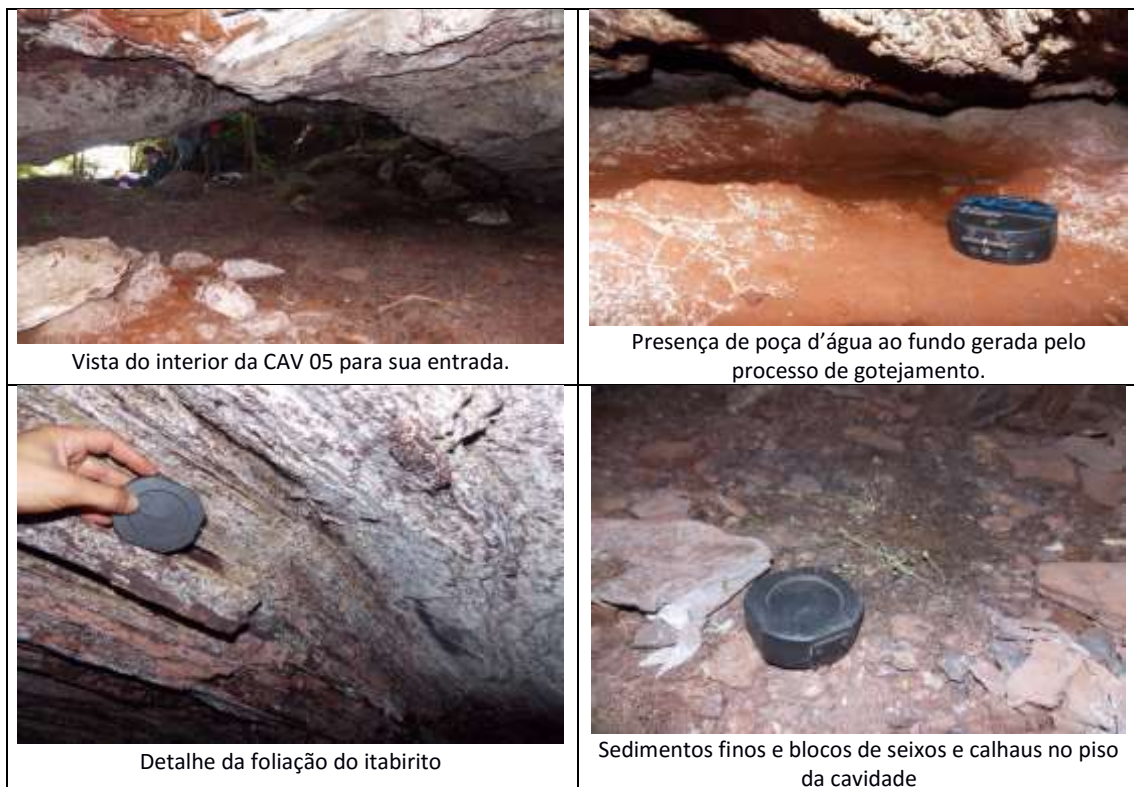
Vista do interior da CAV 05 para sua entrada.

Presença de poça d'água ao fundo gerada pelo processo de gotejamento.

A CAV05 está localizada no contato entre a canga e o itabirito, apresenta depósitos clásticos compostos por sedimentos finos e alguns seixos e calhaus (Figura 12). Quanto aos espeleotemas, foram identificados apenas coraloides.

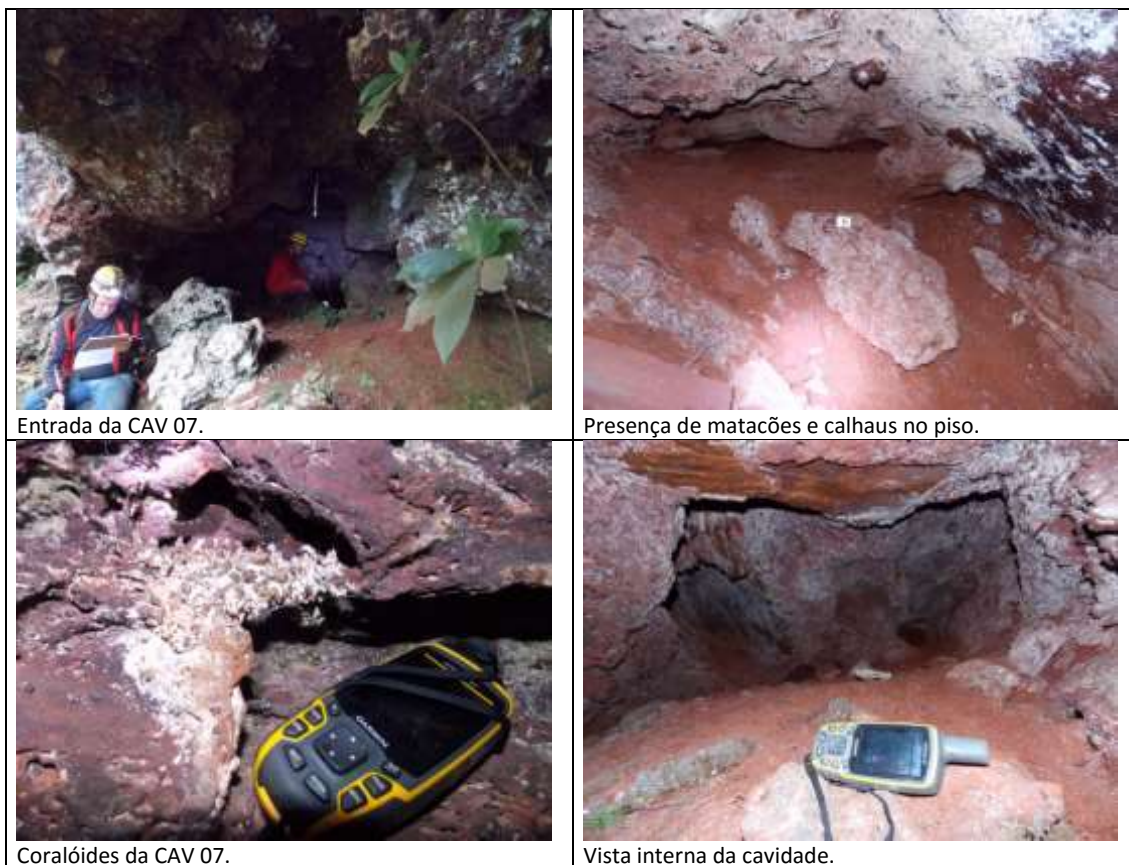
Figura 13. Interior da CAV07. Fonte: Diagnóstico Espeleológico Valoração Cavidades Naturais (Protocolo: R0035158/2017).

A CAV07 está localizada na borda da quebra de relevo, no contato entre a canga e o itabirito dolomítico (Figura 13). Apresenta depósitos clásticos compostos por sedimentos finos e alguns blocos granulometria calhaus e matacão. Quanto aos espeleotemas, foram identificados apenas coraloides e escorrimentos.

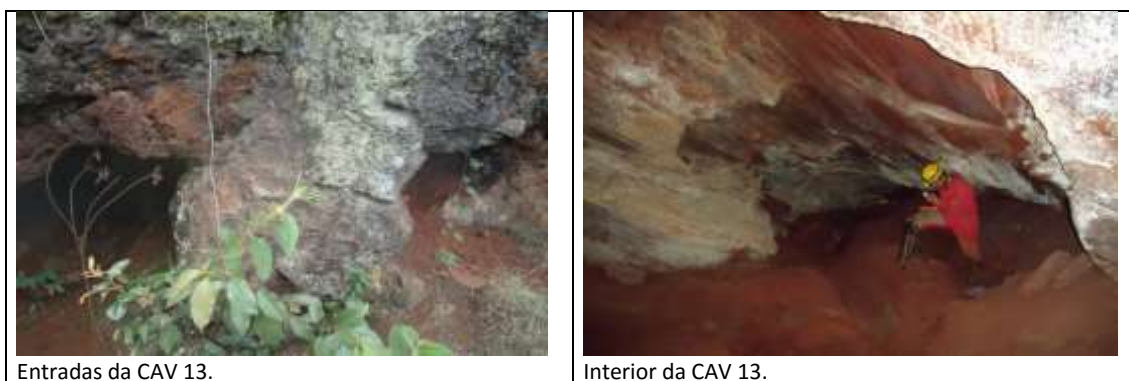
Figura 14. Interior da CAV13. Fonte: Diagnóstico Espeleológico Valoração Cavidades Naturais (Protocolo: R0035158/2017).

A CAV13 apresenta 03 entradas e ocorre no contato da canga com o itabirito (Figura 14). Destaca-se quanto ao seu ph (75,488m), área (209,283m²) e volume (295,597m³). Apresenta paleopiso de hematita compacta. Os estudos apontam a existência de dobras no interior da cavidade como um elemento de grande importância. Está localizada a 20 m do eixo da estrada e está apenas 5m acima do nível da estrada.

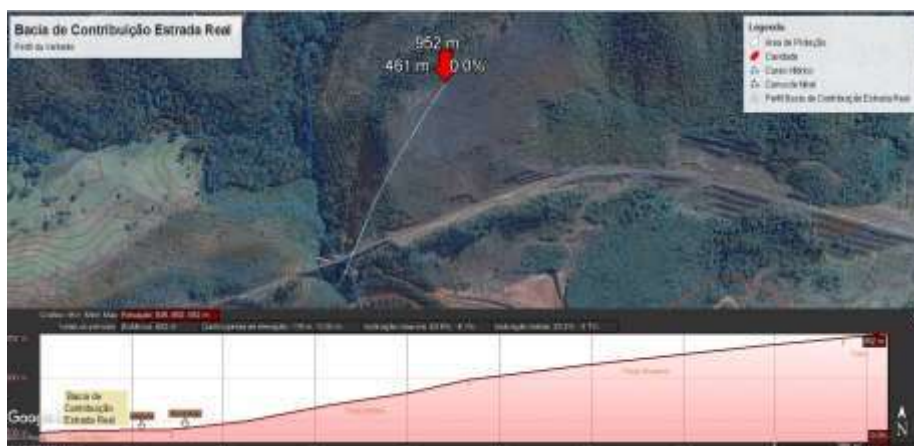
Figura 19. Bacia de contribuição Vertente Estrada Real. Fonte: Estudo de Áreas de Influência de Cavidades (Protocolo: R0035158/2017).

Localizada em vale próximo a Barão de Cocais, esta vertente é cortada pela Linha férrea e pela Estrada Real (identificada por marco). Abrange a CAV19 e apresenta amplitude altimétrica de 116 metros (Figura 19). Embora faça limite com as margens do córrego São Miguel, este não tem influência na gênese e nas atuais condições de preservação e conservação da CAV19. Nesta bacia o fluxo hídrico responsável pela dinâmica hídrica e sedimentar da cavidade é proveniente do escoamento e infiltração da água pluvial.

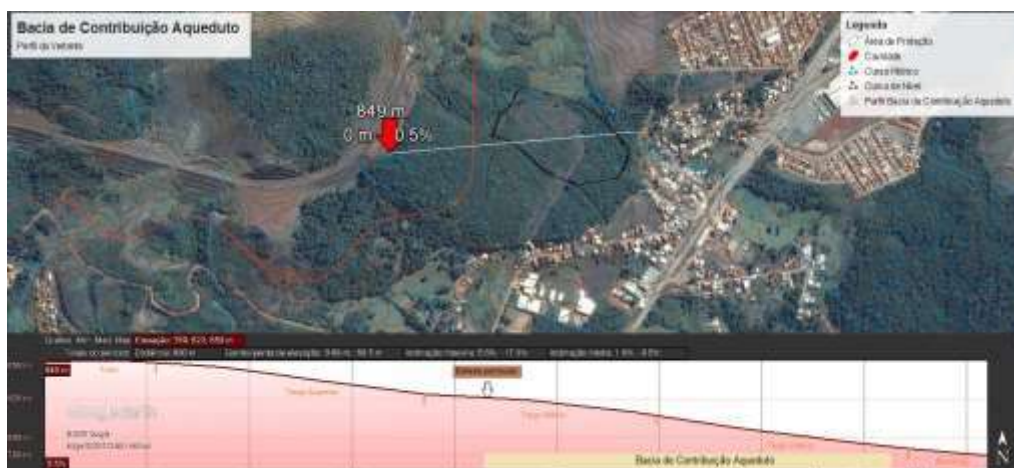
Vertente de platô de canga próximo à área urbana de Barão de Cocais, também possui interferência de acessos à linha férrea, linhas de transmissão e de um aqueduto (Figura 21). Abarca as cavidades CAV23, CAV24, CAV25 e CAV26 e apresenta amplitude altimétrica de 46 metros.

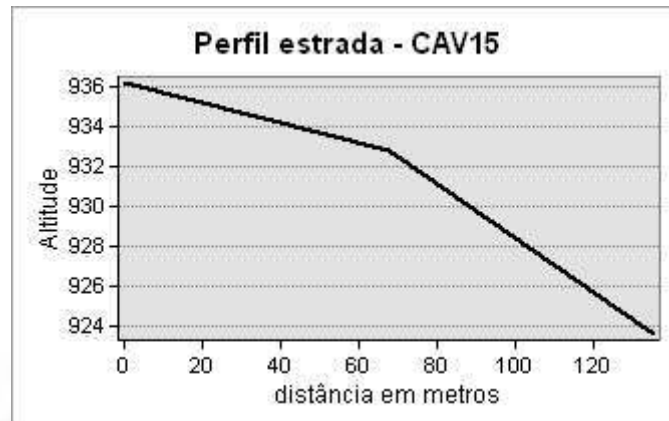
Figura 24. Perfil topográfico da estrada até a CAV15. Elaboração: SEMAD.

A seguir são apresentados dois perfis topográficos (Figuras 24 e 25). O primeiro perfil apresenta-se no sentido Oeste - Leste, com início na estrada MGC-262 e ponto final na cavidade CAV15. Como pode-se perceber, há uma inclinação do terreno em direção a cavidade, no qual a altitude varia de 936 para 923 metros em uma distância de 120 metros (Figura 24). A CAV16 está localizada ao lado da CAV15 e também poderia sofrer os impactos decorrentes da movimentação de terra na estrada, durante as obras de pavimentação.

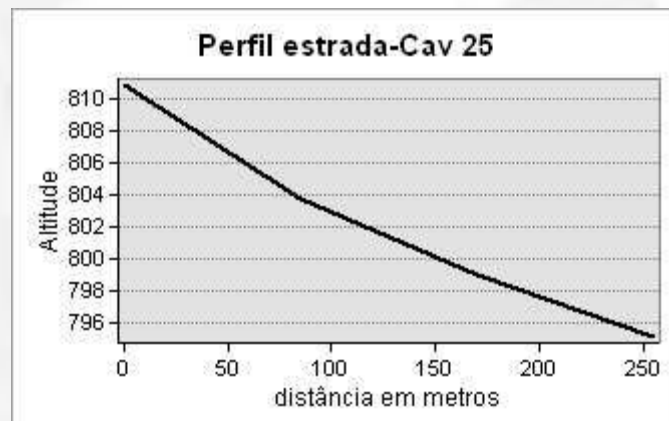
Figura 25. Perfil topográfico da estrada até a CAV 25. Elaboração: SEMAD.

O segundo perfil também segue no sentido Oeste – Leste, com início na estrada MGC-262 e final a 18 metros após a CAV25, no limite do *buffer* de 250 metros, passando pelas cavidades CAV23 e CAV24. Como é possível observar, há uma leve inclinação em direção às cavidades, com variação altimétrica de 15 metros em um trecho de 250 metros (Figura 25).
