PARECER ÚNICO Nº 0420729/2015 (SIAM)

INDEXADO AO PROCESSO: Licenciamento Ambiental	PA COPAM: 00088/1996/004/2012	SITUAÇÃO: Sugestão pelo Indeferimento
FASE DO LICENCIAMENTO: Revalidação da Licença de Operação - RevLO	VALIDADE DA LICENÇA:

EMPREENDEDOR: Renovadora Segurança Ltda.	CNPJ: 20.718.482/0001-27	
EMPREENDIMENTO: Renovadora Segurança Ltda..	CNPJ: 20.718.482/0001-27	
MUNICÍPIO: Formiga/MG	ZONA: Urbana	
COORDENADAS GEOGRÁFICA (DATUM): SAD 69	LAT/Y 20° 26' 32" LONG/X 45° 27' 24"	
LOCALIZADO EM UNIDADE DE CONSERVAÇÃO: <input type="checkbox"/> INTEGRAL <input type="checkbox"/> ZONA DE AMORTECIMENTO <input type="checkbox"/> USO SUSTENTÁVEL <input checked="" type="checkbox"/> NÃO		
BACIA FEDERAL: Rio São Francisco UPGRH: SF1	BACIA ESTADUAL: Alto Rio São Francisco SUB-BACIA: Rio Formiga	
CÓDIGO: C-02-03-8	ATIVIDADE OBJETO DO LICENCIAMENTO (DN COPAM 74/04): Recauchutagem de Pneumáticos	CLASSE: 3
CONSULTORIA/RESPONSÁVEL TÉCNICO: Gilgoberts Ribeiro Minucci (Responsável técnico pelo empreendimento) Wellington Aparecido Correa (Responsável técnico pelo RADA)	REGISTRO: CREA MG 150.960/D CREA MG 155.147/D	
RELATÓRIO DE VISTORIA: 029/2013	DATA: 15/03/2013

Relatório Fotográfico da Renovado

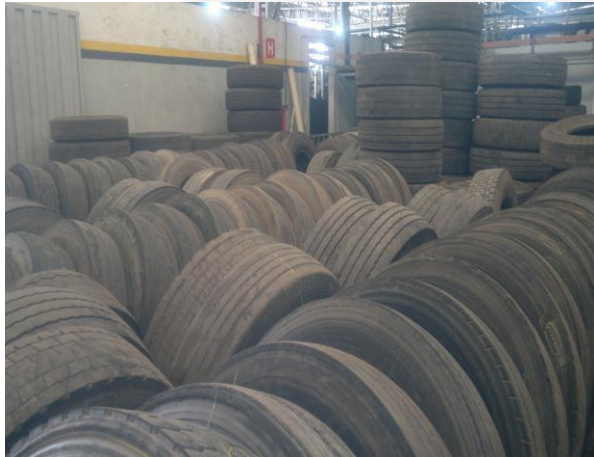
Foto 01. Área de estocagem de pneus a serem reformados

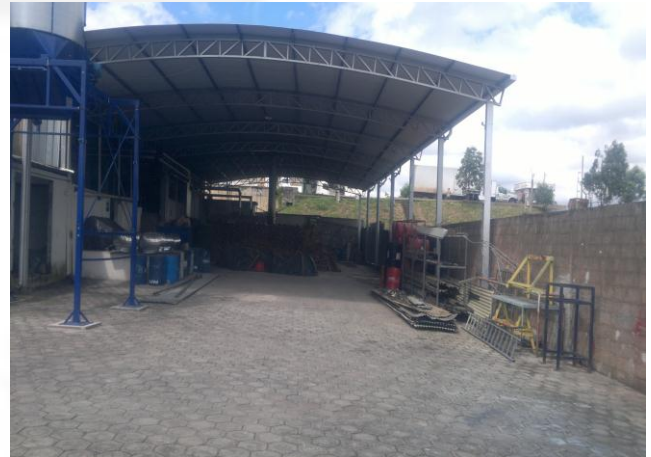
Foto 02. Pátio da empresa coberto. Neste local estão as caldeiras e são armazenados os resíduos sólidos e lenha. Destaque para o piso calçado.

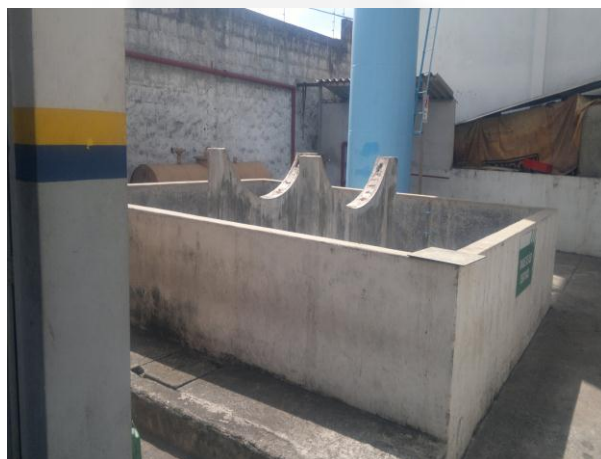
Foto 03. Posto de combustível desativado. Tanque já retirado do local.

Anteriormente a empresa responsável pela coleta do lodo gerado na caixa SAO era a Pró-Ambiental Ltda., no entanto, visto que, atualmente, o posto de abastecimento e a lavagem de carros estão desativados, não há empresa responsável por este tipo de resíduo.

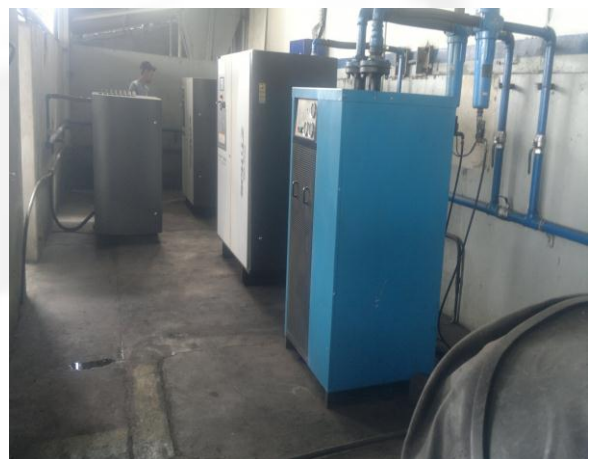
Foto 04. Compressores

Os compressores estão em local fechado, coberto e piso impermeabilizado.

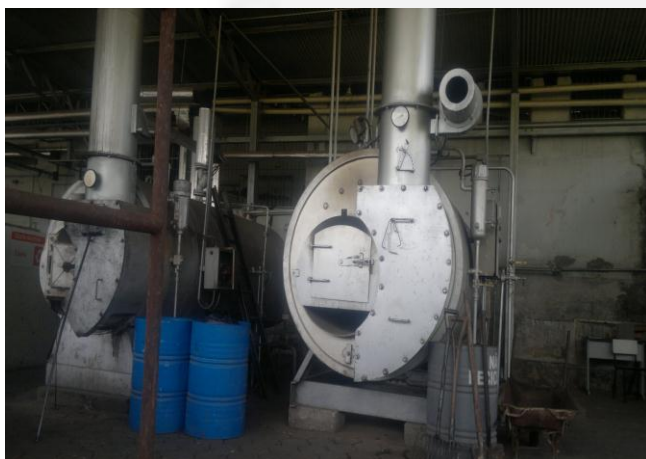
Foto 5. Caldeiras

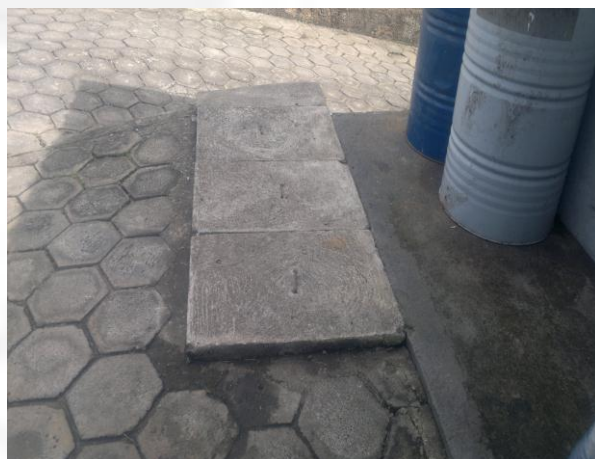
Foto 6. Caixa SAO

Durante a vistoria foi constatado que a lavagem de caminhões é realizada em local adequado, com piso impermeabilizado e canaletas que direcionam o efluente líquido para a caixa SAO. No entanto, atualmente, a empresa não realiza mais a lavagem de veículos.

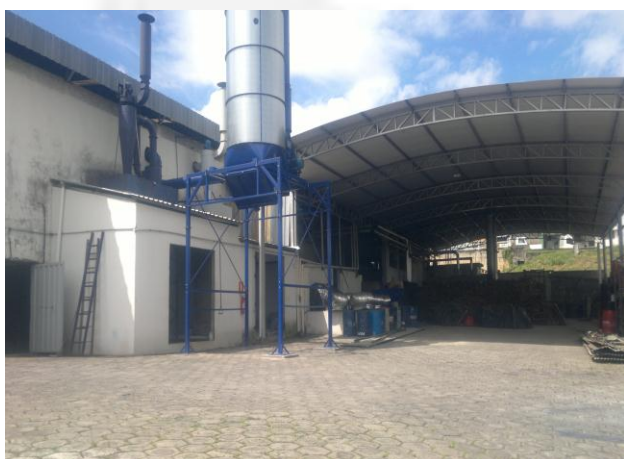
Foto 6. Silo de armazenamento

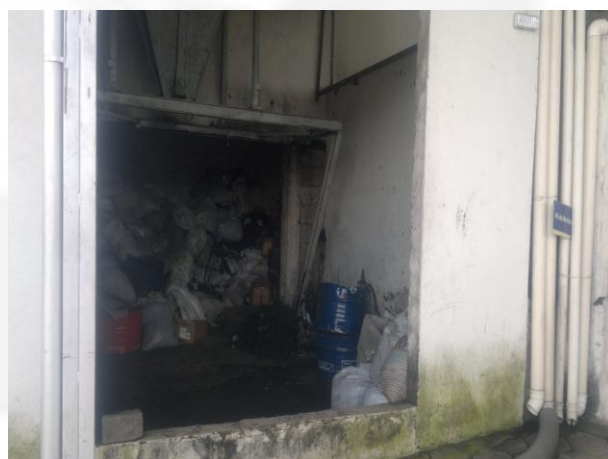
Foto 7. Resíduos de borracha ensacados e armazenados no depósito temporário

Resíduos de borracha: compreende os resíduos de pó de varrição, borracha vulcanizada e borracha crua.

Todos estes resíduos são destinados para a empresa IJFF – Comércio de Resíduos de Borracha Material Reciclável e Transporte Ltda., que desenvolve a atividade de Transporte e comércio varejista e atacadista de resíduos de borracha (pó e aparas de borracha)– Certidão de não passível nº. 0593550/2014, válida até 8/06/2018.

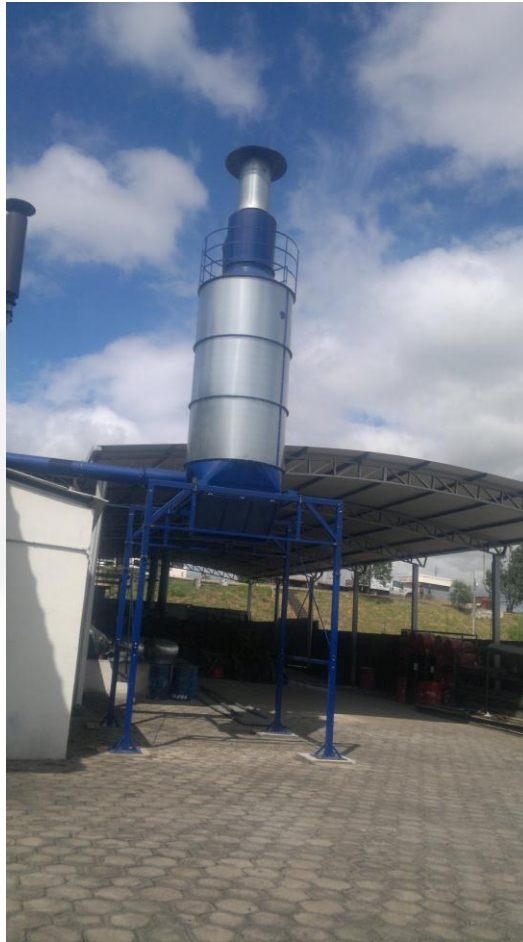
Foto 6. Exaustor

A aplicação de cola e a pintura dos pneus são realizadas por jateamento em cabines com exaustores, devidamente adequadas.

Foi apresentada análise do sistema de exaustão na cabine de cola e pintura, na qual conclui que as fontes monitoradas se encontram abaixo do padrão estabelecido.
