PARECER ÚNICO Nº 0051658/2015 (SIAM)

INDEXADO AO PROCESSO: Licenciamento Ambiental	PA COPAM: 598/2004/004/2013	SITUAÇÃO: Sugestão pelo Deferimento
FASE DO LICENCIAMENTO: Licença de Operação Corretiva – LOC		VALIDADE DA LICENÇA: 06 anos

EMPREENDEDOR: Laticínios Gardingo Indústria e Comércio Ltda.	CNPJ: 03.936.600/0001-54		
EMPREENDIMENTO: Laticínios Gardingo Indústria e Comércio Ltda.	CNPJ: 03.936.600/0001-54		
MUNICÍPIO: São João do Oriente	ZONA: Rural		
COORDENADAS GEOGRÁFICAS: LAT/Y 19°22'01"S	LONG/X 42°11'45"W		
LOCALIZADO EM UNIDADE DE CONSERVAÇÃO:			
<input checked="" type="checkbox"/> INTEGRAL	<input type="checkbox"/> ZONA DE AMORTECIMENTO	<input type="checkbox"/> USO SUSTENTÁVEL	<input checked="" type="checkbox"/> X NÃO
BACIA FEDERAL: Rio Doce	BACIA ESTADUAL: Ribeirão Santo Estevão		
UPGRH: DO5 - Região da Bacia do Rio Caratinga			
CÓDIGO:	ATIVIDADE OBJETO DO LICENCIAMENTO (DN COPAM 74/04):	CLASSE	
D-01-06-6	Preparação do leite e fabricação de produtos de laticínios	3	
D-01-07-4	Resfriamento e distribuição de leite em instalações industriais	2	
F-06-01-7	Ponto de abastecimento de combustíveis	1	
CONSULTORIA/RESPONSÁVEL TÉCNICO: Gestão Láctea Ltda. Danilo José Pereira da Si

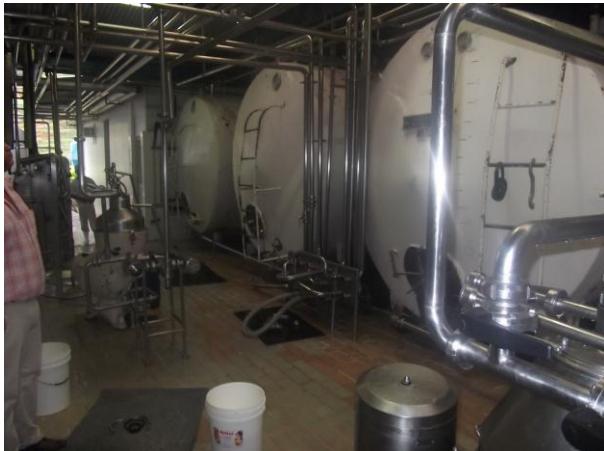
Foto 01. Tanques de estocagem e pasteurização do leite após recepção.

pasteurizado desnatado ou derivados como queijos), Clarificação (centrifugação para remoção das impurezas finas contidas no leite) e Pasteurização (temperatura de 72° a 75°C por 15 segundos e refrigeração) (fotos 01, 02 e 03).

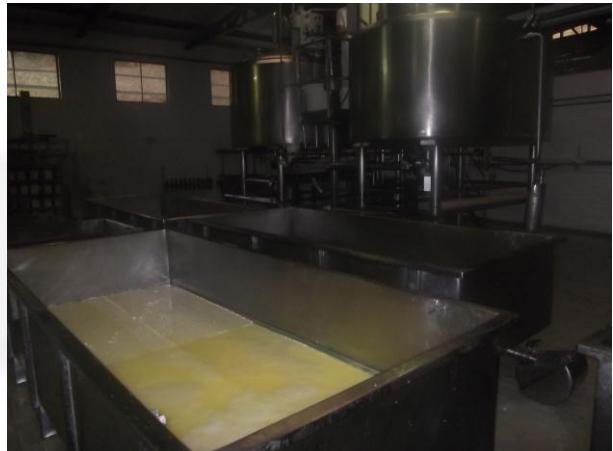
Foto 02. Setor de produção de queijos e bebida láctea.

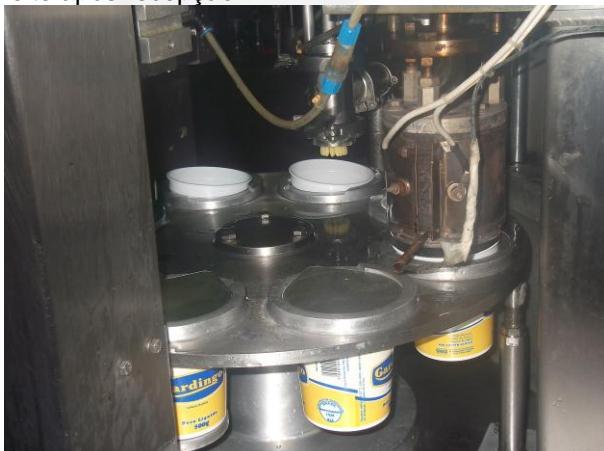
Foto 03. Envase de manteiga.

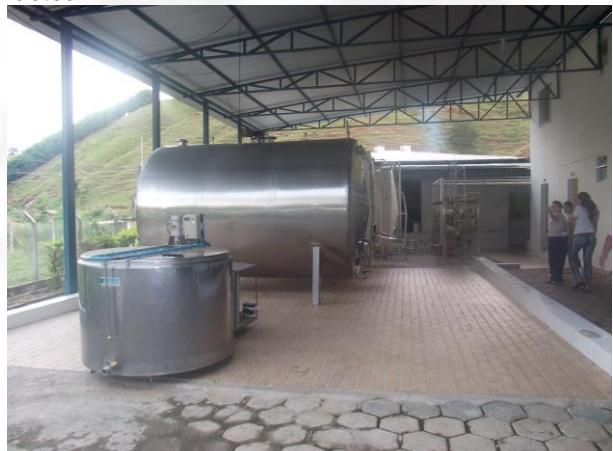
Foto 04. Setor de concentração de soro.

Dos subprodutos gerados no empreendimento, o soro é encaminhado para o sistema de concentração (fotos 04 e 05) em um conjunto de membranas onde os sólidos e parte do líquido são retidos gerando o concentrado (produto de interesse). O restante do líquido sai na forma de permeado descartado como resíduo. O permeado gerado apresenta características semelhantes a da água com presença de minerais e quase isento de matéria orgânica. O soro concentrado apresenta teor de sólidos de 18%, cerca de 3 vezes superior ao produto *in natura*. Após concentrado o soro é bombeado para o trocador de calor a placas, onde ocorre sua refrigeração para 4°C, sendo em seguida armazenado em tanques de aço inox isotérmicos aguardando sua destinação final para uma indústria de secagem.

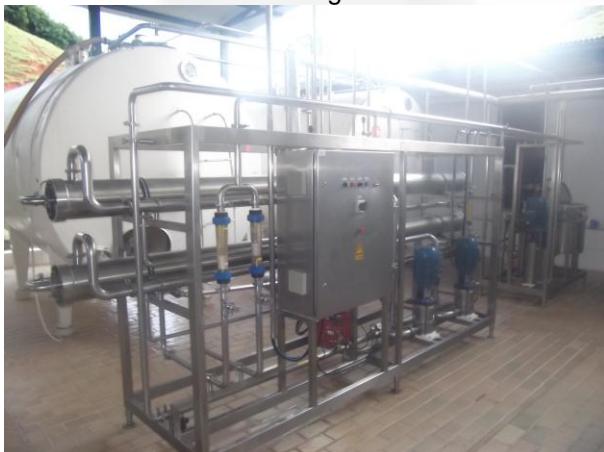
Foto 05. Equipamento responsável pela concentração do soro.

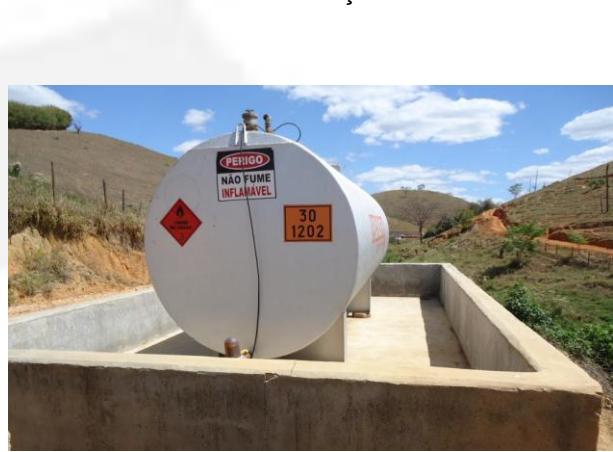
Foto 06. Ponto de abastecimento de combustíveis.
Fonte: Relatório fotográfico da Consultoria.

Com a finalidade de atender exclusivamente a frota de caminhões da empresa existe um ponto de abastecimento de combustível com capacidade de armazenamento de 10.000l, em bacia de contenção (foto 06). Anexo ao ponto de abastecimento situa-se o lavador de veículos (foto 07).

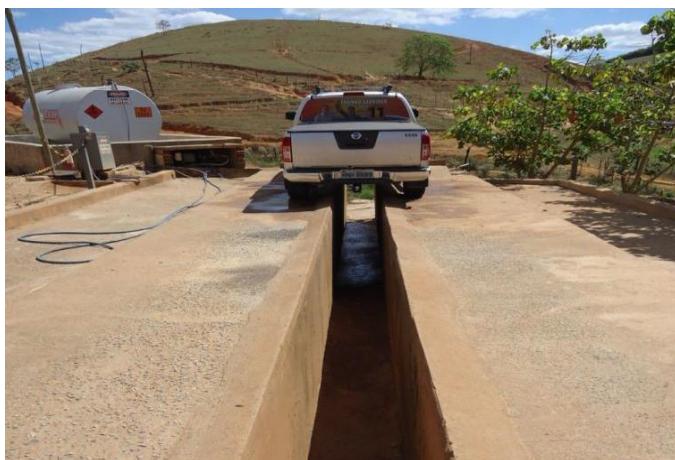
Foto 07. Lavador de veículos.

O efluente gerado no lavador de veículos é destinado para tratamento independente dos demais efluentes industriais, sendo constituído por sistema de remoção de areia e sistema de separação de água e óleo.

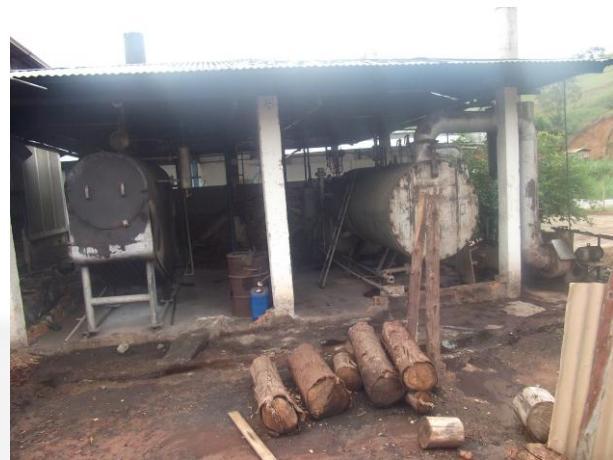
Atualmente o empreendimento possui duas caldeiras a lenha (Caldeira 1¹ e Caldeira 2²), no entanto, a Caldeira 1 encontra-se desativada e é colocada em funcionamento somente quando a Caldeira 2 necessita de manutenção. A caldeira atualmente em funcionamento possui capacidade de 1000kg de vapor por hora, utilizando como fonte de energia a lenha e serragem e opera cerca de 14 horas por dia. A função da caldeira é fornecer vapor para os tratamentos térmicos que ocorrem durante as etapas de processamento do leite para produção dos derivados. A foto 8 mostra as caldeiras instaladas no empreendimento.

¹ Potência térmica nominal: 0,88MW. Início de instalação: 2001.

² Potência térmica nominal: 1,76MW. Início de instalação: 2008.

Foto 08. Vista das duas caldeiras a lenha.

Ressalta-se que, caso a segunda caldeira à lenha do empreendimento entre em operação, as análises das emissões de material particulado desta também deverão ser realizadas. O empreendedor possui Certificado de Registro de Consumidor de produtos e subprodutos da flora n.º

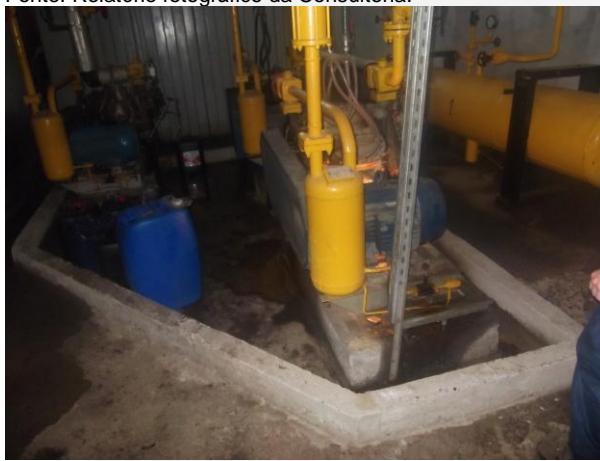
Além disso, existe um sistema de produção de frio utilizando o gás amônia e um banco de gelo (fotos 09 e 10). Bacias de contenção foram construídas para prevenção de possíveis impactos ambientais provenientes de vazamentos de óleo do grupo gerador, do compressor e do reservatório de óleo que alimenta o grupo gerador.

Foto 09. Sistema de produção de frio por amônia.

Medidas mitigadoras: para evitar qualquer dano à saúde dos colaboradores e impactos ambientais os seguintes procedimentos são adotados em relação à amônia: manutenção preventiva (periódica e programada) dos equipamentos do sistema de refrigeração por amônia de forma a evitar que ocorram vazamentos; e treinamento dos funcionários destinados à operação do sistema de refrigeração e daqueles que trabalham em áreas vizinhas ao local, em relação ao uso de EPIs e demais procedimentos de segurança definidos pelas Normas de Segurança do Trabalho. As medidas preventivas de acidentes, bem como aquelas direcionadas ao controle de situações de emergências, ou riscos contra incêndio e vazamentos de amônia, estão descritas no Plano de Ação Emergencial (PAE) de combate a incêndios e vazamentos de amônia. Em adição, foram instalados chuveiro de emergência, bacia de contenção e um sensor de vazamento do gás com a finalidade de identificar imediatamente qualquer problema no sistema que gere vazamento.

Considerando que as principais causas de acidentes são danos provocados pelo calor ou corrosão, assim como por manutenção inadequada ou ausência de manutenção do tanque de armazenamento de amônia e seus componentes, o empreendedor deverá apresentar anualmente a Supram-LM o Relatório de Inspeção de Segurança/Manutenção do Tanque de Armazenamento de Amônia e dos demais componentes do sistema de refrigeração, conforme descrito no Anexo I deste Parecer Único.

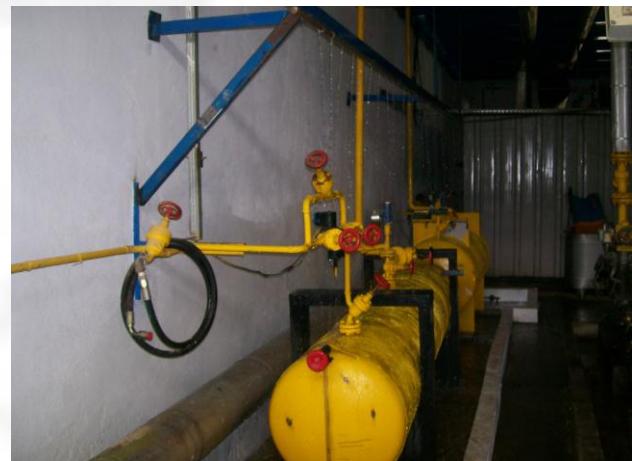
Foto 10. Tanque de armazenamento de amônia, com instalações de chuveiro e bacia de contenção.

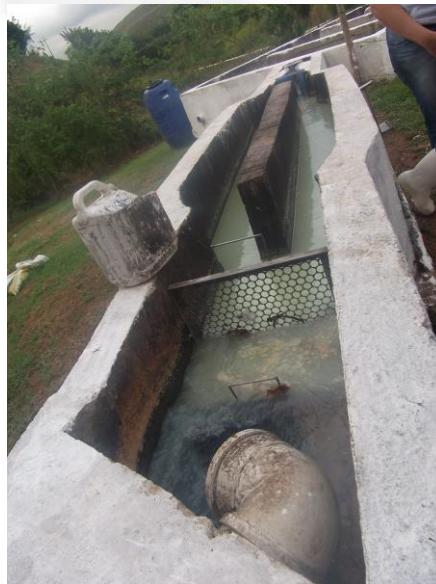
Medidas mitigadoras: os efluentes industriais são encaminhados para uma estação de tratamento de efluentes (ETE) dimensionada para receber uma vazão média de 80,0m³/dia, constituída das seguintes etapas: tratamento preliminar (sistema de peneiramento e caixa de areia) (foto 11); caixa de gordura (possui defletores) (foto 13); tanque de equalização (foto 14); reservatório e filtro anaeróbio (utiliza brita n.º 4 como meio filtrante, que possui 3,2m de altura). O efluente flui por gravidade para as etapas de tratamento preliminar e primário. Após estas etapas, o efluente passa pelo tanque de equalização e em seguida é bombeado para o reservatório (capacidade de 10.000l), de onde segue para o filtro anaeróbio.

Foto 11. Vista do tratamento preliminar (peneira e desarenador).

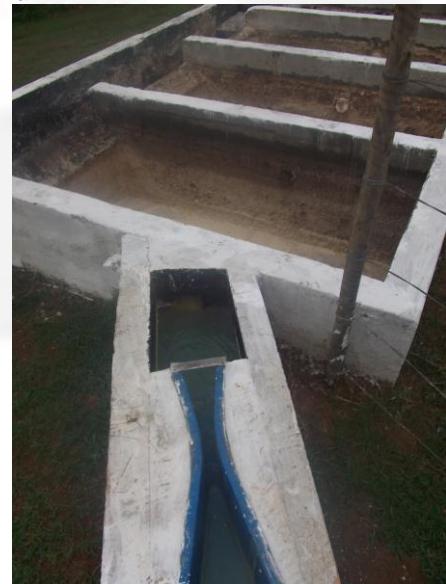
Na entrada e saída da ETE foi instalada uma Calha *Parshall* (foto 12) com o objetivo de medir a vazão afluente e efluente.

Foto 12. Medidor Parshall a jusante do desarenador, a montante com a caixa de gordura.

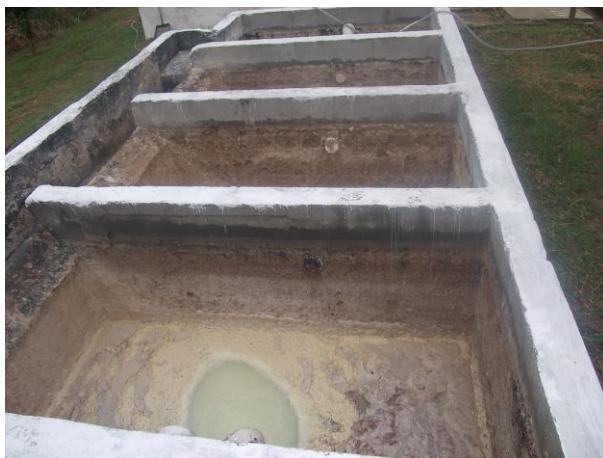
Os materiais flutuantes que compõem a camada superior da caixa de gordura formam uma espécie de escuma, que é removida manualmente com frequência adequada juntamente com o material depositado no fundo.

Foto 13. Caixa de gordura, mostrando os defletores.

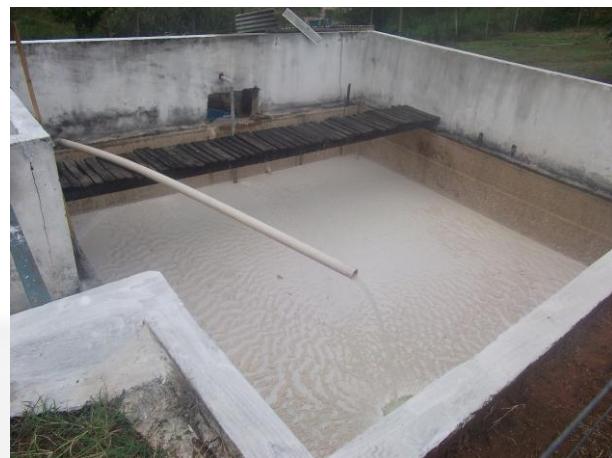
Foto 14. Tanque de equalização.

Nos próximos anos a empresa tem previsão de operar na sua capacidade máxima instalada nos períodos de safra. Deste modo, pretende-se complementar o sistema de tratamento existente com a instalação de uma lagoa aerada facultativa, com a finalidade de melhorar a eficiência do tratamento.

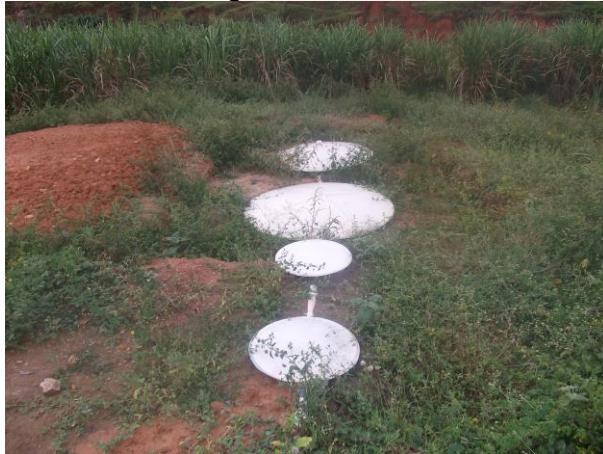
O tratamento do esgoto sanitário é realizado separado do efluente industrial, ocorrendo por meio de um sistema constituído por caixa gradeada, fossa séptica e filtro anaeróbio (foto 15) com capacidade para receber uma vazão média de 3,5m³/dia.

Foto 15. Sistema fossa séptica-filtro anaeróbio para tratamento do esgoto sanitário.

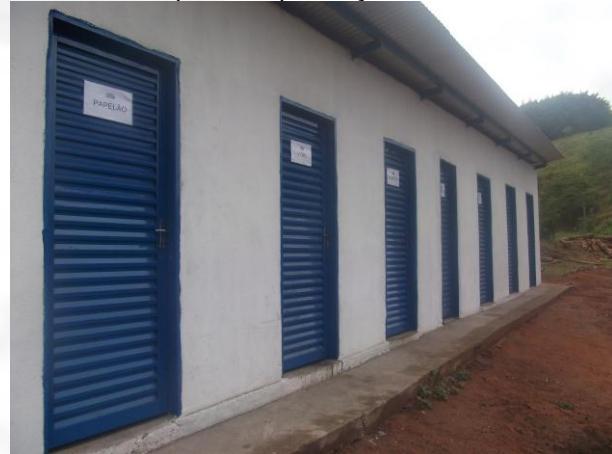
A sucata metálica, embalagens de lubrificantes, óleos e tintas, e o vidro estão sendo armazenados temporariamente no galpão de resíduos sólidos da empresa, uma vez que ainda não foram geradas quantidades suficientes para serem enviadas para a reciclagem por empresa especializada. Os resíduos de laboratório gerados atualmente são compostos por frascos de vidro dos reagentes ácidos e alcalinos usados para análise de gordura e acidez do leite. Após o uso estes frascos são enxaguados, sendo classificados como Classe II.

Os resíduos sólidos gerados na indústria são segregados, acondicionados e armazenados na unidade industrial de forma adequada para posteriormente serem encaminhados para as diversas formas de destinação final. Na foto 16 pode ser visualizado o galpão de resíduos sólidos.

Foto 16. Local para estocagem temporária de resíduos sólidos.
