PARECER ÚNICO Nº 1344826/2013 (SIAM)

INDEXADO AO PROCESSO: Licenciamento Ambiental	PA COPAM: 04032/2005/002/2013	SITUAÇÃO: Sugestão pelo Indeferimento
FASE DO LICENCIAMENTO: Revalidação da Licença de Operação		VALIDADE DA LICENÇA:

Este Parecer visa subsidiar o COPAM no julgamento do pedido de **Revalidação da Licença de Operação**, pelo empreendimento **Lindomar Abranches Rezende**, referente às atividades de fabricação de telhas, tijolos e outros artigos de barro cozido exclusive cerâmica e outras formas de tratamento ou de disposição de resíduos não listados ou não classificados. A empresa está localizada na Rua Itaúna, 361, São Geraldo, no Município de Igaratinga – MG.

Anexo I. Relatório Fotográfico do empreendimento Lindomar Abranches Rezende

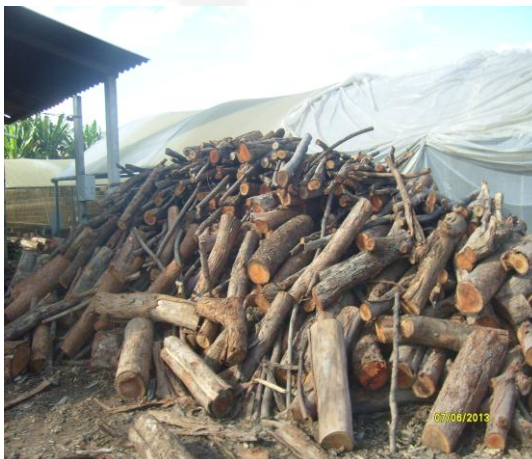
Foto 2: Depósito de lenha.

A argila e a lenha são armazenadas a céu aberto nos pátios de estocagem do empreendimento. O pó de balão é armazenado em depósito com piso impermeabilizado e coberto. Porém, durante a vistoria ao empreendimento, foi possível verificar que o depósito não possui altura suficiente para o descarregamento dos caminhões transportadores. Além

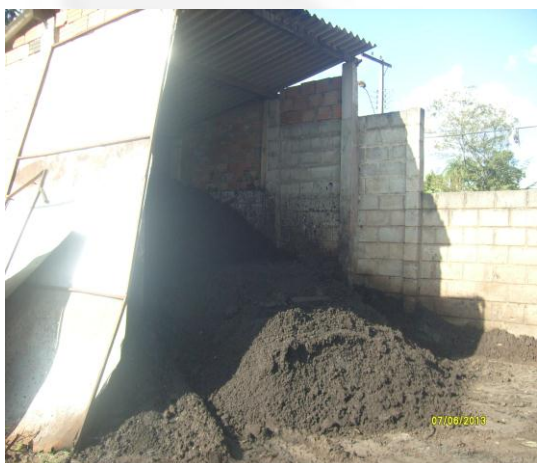
Foto 3: Depósito de pó de balão.

disso, o depósito encontrava-se sem portão, uma vez que o mesmo, segundo informado, estava quebrado.

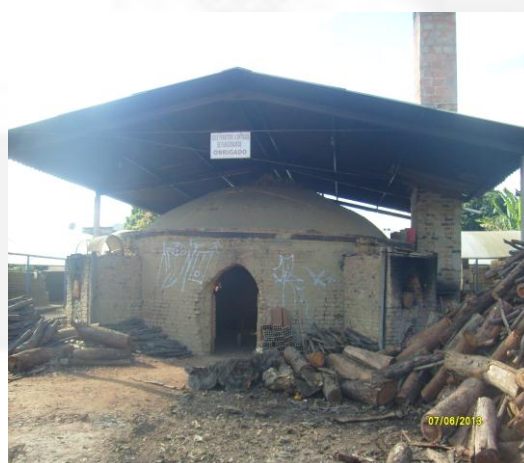
Foto 4: Vista do forno tipo tatu.

Depois de secos os tijolos são encaminhados através de carrinhos do tipo plataforma e empilhados manualmente dentro dos fornos de cozimento onde a temperatura está entre 800 e 900°C.

O material particulado proveniente do forno é coletado e expulso do ambiente local através de chaminés. O Automonitoramento das emissões atmosféricas foi condicionado na LO nº 007/2007, porém não foi realizado conforme frequência estabelecida pela SUPRAM-ASF. O detalhamento sobre as análises protocoladas junto ao órgão ambiental encontra-se no item 8, Avaliação do Desempenho Ambiental.

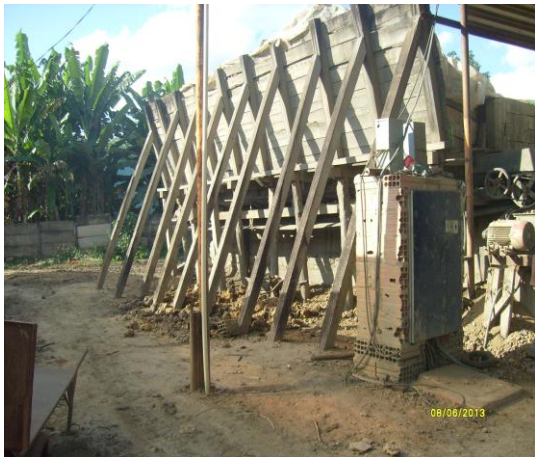
Foto 5: Caixa alimentador.

O caixão alimentador, moega, é regulado de forma a manter o fluxo de alimentação de argila em conformidade com a necessidade da produção. A mistura de argila é levada ao umidificador por meio de uma correia transportadora, nesta etapa é adicionada água a argila até que se obtenha uma massa homogênea com a plasticidade requerida.

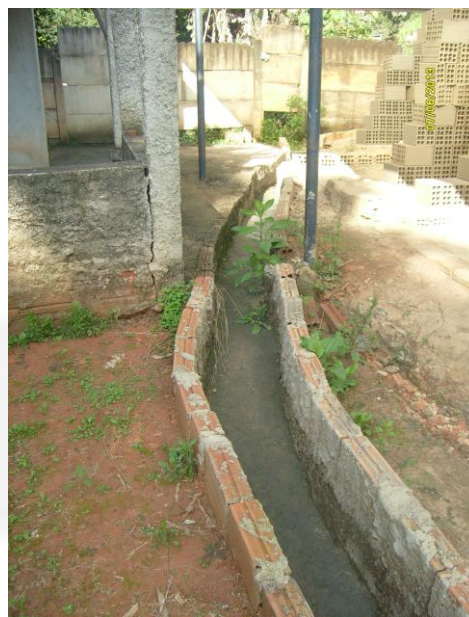
Foto 6: Sistema de drenagem pluvial.

As águas pluviais são parcialmente captadas por redes de drenagem instaladas no empreendimento e posteriormente lançadas em caixa de sedimentação. Ressalta-se, que em vistoria ao empreendimento, foi possível constatar que esse sistema não se encontra adequado, sendo necessária a manutenção nas partes já instaladas e a implantação de calhas e canaletas para drenagem entre as estufas e em parte do entorno do empreendimento.

Apesar do relatório fotográfico apresentado em 12/06/2012, comprovando o cumprimento dessa condicionante, ficou claro em vistoria feita ao empreendimento que o sistema de drenagem de águas pluviais não se encontra adequado, sendo necessária a implantação de calhas e canaletas para drenagem entre as estufas e em parte do entorno do empreendimento.

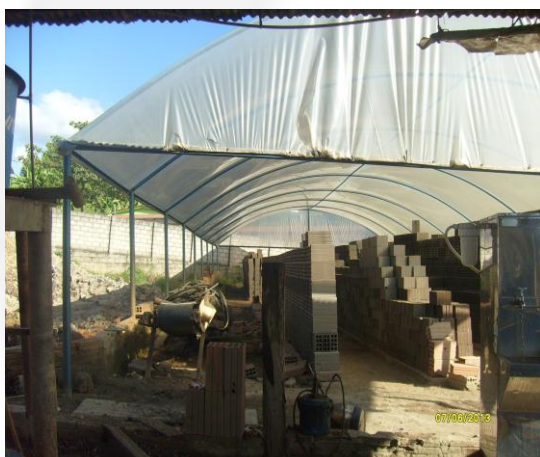
Foto 7: Estufa de secagem, sem sistema de drenagem pluvial implantado.

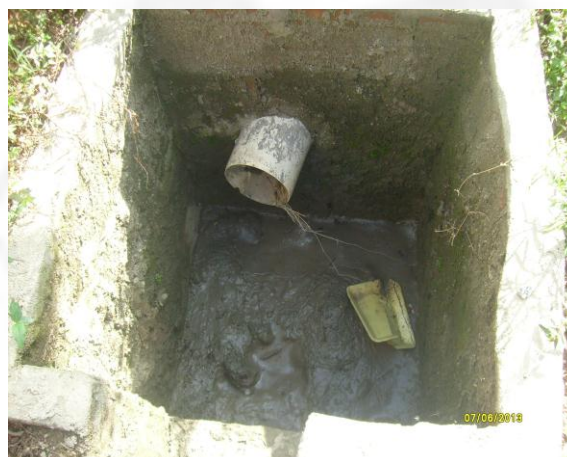
Foto 8: Caixa de sedimentação.

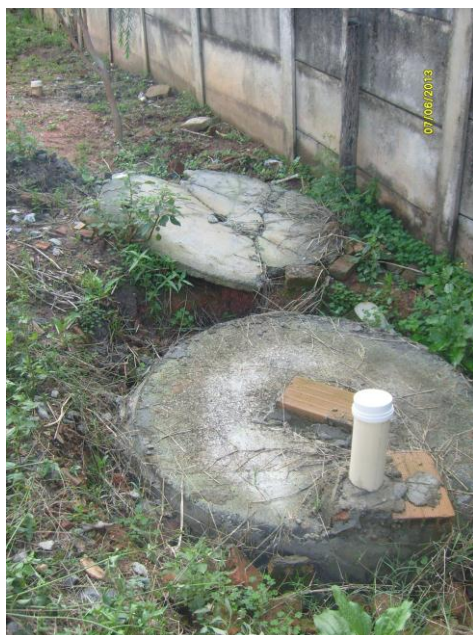
Foto 9: Fossa séptica.

Os efluentes líquidos sanitários são destinados para tratamento constituído por fossa séptica, filtro anaeróbico seguido de sumidouro, devidamente instalados. O Automonitoramento dos efluentes líquidos sanitários, condicionado na LO nº 007/2007, não foi realizado conforme frequência estabelecida pela SUPRAM ASF. O detalhamento sobre as análises protocoladas junto ao órgão ambiental encontra-se no item 8, Avaliação do Desempenho Ambiental.

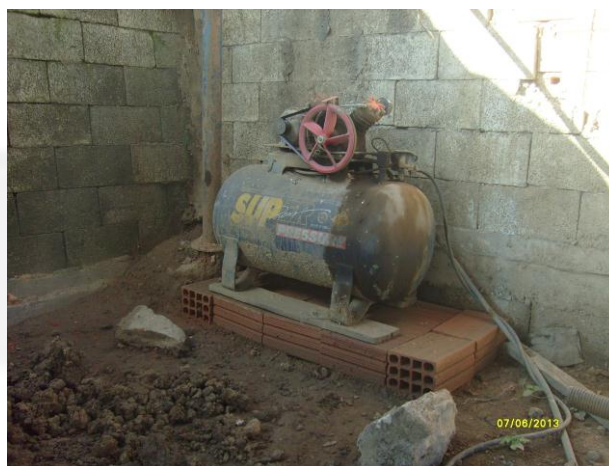
Foto 10: Compressor sem baia de contenção.

Em vistoria foi possível verificar que o compressor não se encontra devidamente instalado, estando em área sem baias de contenção.

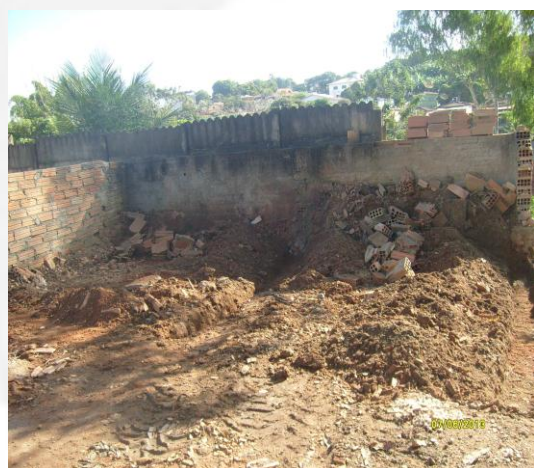
Foto 11: Depósito de resíduos sólidos em reforma.

- Armazenamento em baias – no momento da vistoria as baias encontravam-se em reforma;
- Doação ou destinação final para coleta pública ou para empresas licenciadas.

Em 20/11/2013, a empresa protocolou arquivo fotográfico comprovando o cumprimento dessa condicionante. Porém, em vistoria feita ao empreendimento foi possível verificar que o depósito de tijolos quebrados passava por reformas, sendo estes resíduos armazenados no pátio do empreendimento, juntamente com as cinzas dos fornos.

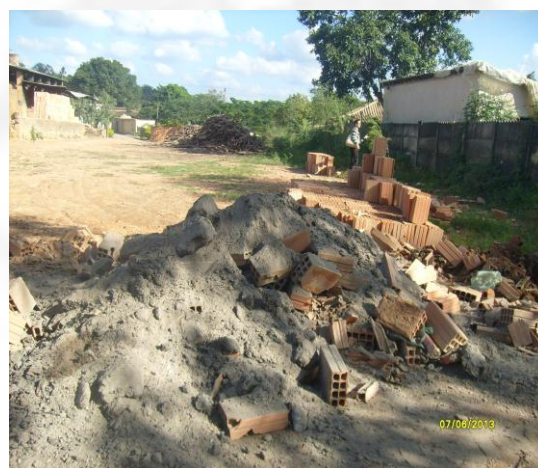
Foto 12: Disposição dos resíduos no pátio.

Os cacos de tijolos crus retornam ao processo produtivo. Os cacos de tijolos cozidos são doados à Prefeitura ou utilizados para reparos nas vias internas do empreendimento. As cinzas dos fornos são doadas para produtores rurais da região ou destinadas à prefeitura, sendo todas as doações documentadas através de notas fiscais. Quanto ao lodo da fossa séptica, salienta-se que ainda não foi realizada nenhuma limpeza da fossa, uma vez que a mesma foi instalada recentemente. O lixo doméstico é destinado à coleta pública municipal. Deve-se ressaltar que no momento da vistoria o depósito de cacos de tijolos cozidos e de cinzas dos fornos encontrava-se desativado, passando por uma reforma, sendo os resíduos armazenados no pátio do empreendimento.

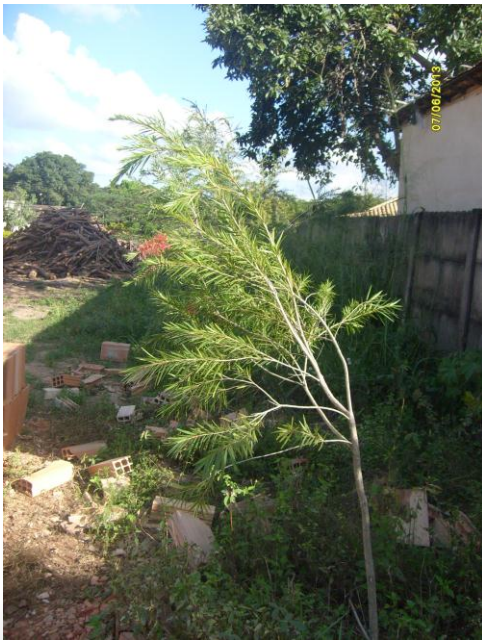
Foto 13: Indivíduo da cortina arbórea.

A empresa possui cortina arbórea implantada, mas conforme verificado em vistoria, a mesma não se encontra em bom estado, não cumprindo seu papel de mitigação de impactos atmosféricos e visuais gerados pelo empreendimento, necessitando de manutenção e do incremento de novas mudas.

A cortina arbórea do empreendimento encontra-se em estágio inicial de desenvolvimento, necessitando de manutenção e do incremento de novas mudas.
