Parecer nº 21/SEMAD/SUPPRI/DAT/2021

<b>CAPA DO PARECER ÚNICO</b> Parecer Único de Licenciamento - Licença de Operação Corretiva – LOC 10 anos		<b>VALIDADE DA LICENÇA:</b>	
Nº Documento do Parecer Único vinculado ao SEI: 26842751			
PA COPAM Nº: 3533/2007/027/2018		SITUAÇÃO: Sugestão pelo Deferimento	
EMPREENDEDOR:	AngloGold Ashanti Córrego do Sítio Mineração S.A	CNPJ:	18.565.382/0001-66
EMPREENDIMENTO:	AngloGold Ashanti Córrego do Sítio Mineração – Mina Cuiabá	CNPJ:	18.565.382/0007-51
MUNICÍPIO(S):	Sabará	ZONA:	Rural
<b>CRITÉRIO LOCACIONAL INCIDENTE:</b> <ul style="list-style-type: none"><li>“Localização prevista em Reserva da Biosfera, excluídas as áreas urbanas”, e</li><li>“Supressão de vegetação nativa em áreas prioritárias para a conservação considerada de importância biológica “extrema” ou “especial”</li></ul>			
CÓDIGO:	ATIVIDADE OBJETO DO LICENCIAMENTO (DN COPAM 74/04 ou DN 217/2017):	CLASSE:	CRITÉRIO LOCACIONAL:
A-01-03-1	Lavra subterrânea de minério de ouro	6	2

**PARECER ÚNICO 21/SEMAD/SUPPRI/DAT/2021**

O empreendimento tem como atividade principal a exploração de minério de ouro. As atividades se encontram licenciadas e em revalidação por meio do processo REVLO PA COPA

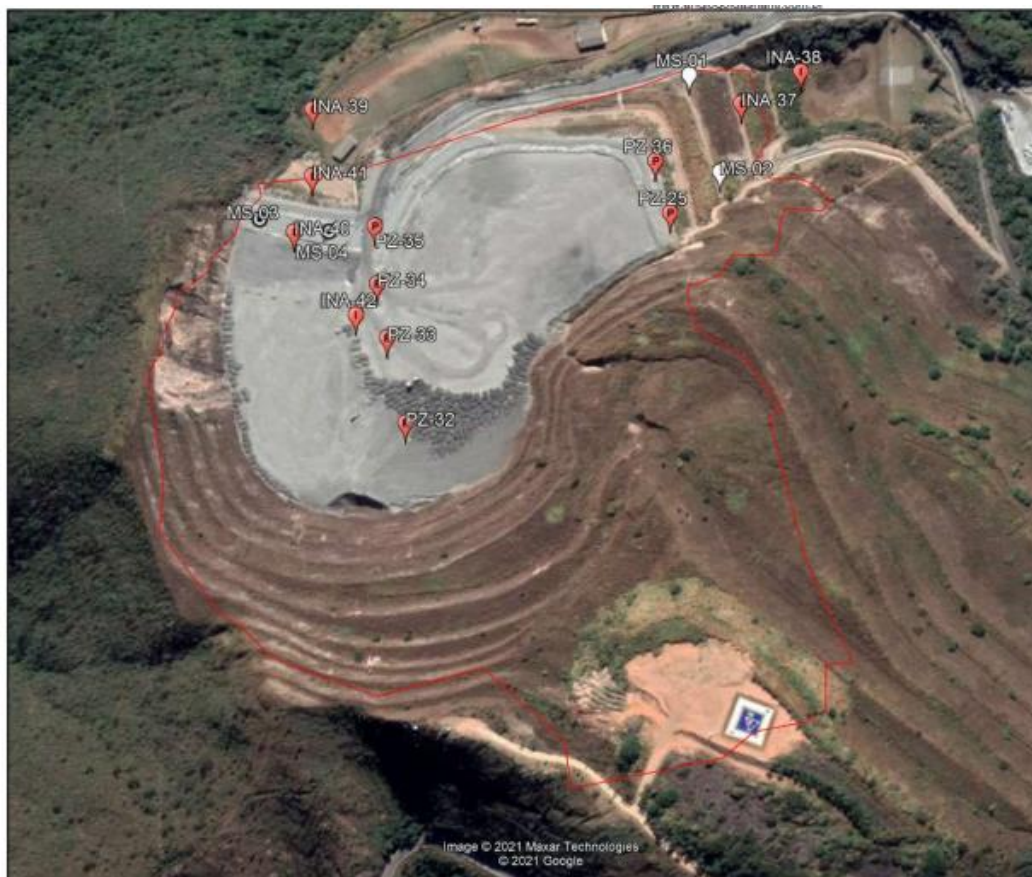
**Figura 6: – Instrumentação utilizada no monitoramento geotécnico do Open Pit – O polígono vermelho representa a área de expansão. Fonte: Informações Complementares, 2021.**

A pilha conta ainda com um sistema de monitoramento com instrumentação para o controle dos níveis de água em seu interior e em suas fundações. Segundo informado por informações complementares, as inspeções e monitoramentos da pilha seguem planejamento diário com inspeções visuais e programadas com leitura de instrumentação, recalque e levantamento planialtimétricos. Em relação a instrumentação, existem implantados 06 piezômetros, 06 indicadores de nível d'água e 02 indicadores de deslocamento (marcos superficiais). O projeto de expansão contará com mais 02 marcos superficiais adicionais além do alteamento das estruturas atuais. As leituras da instrumentação são quinzenais ou mensais.

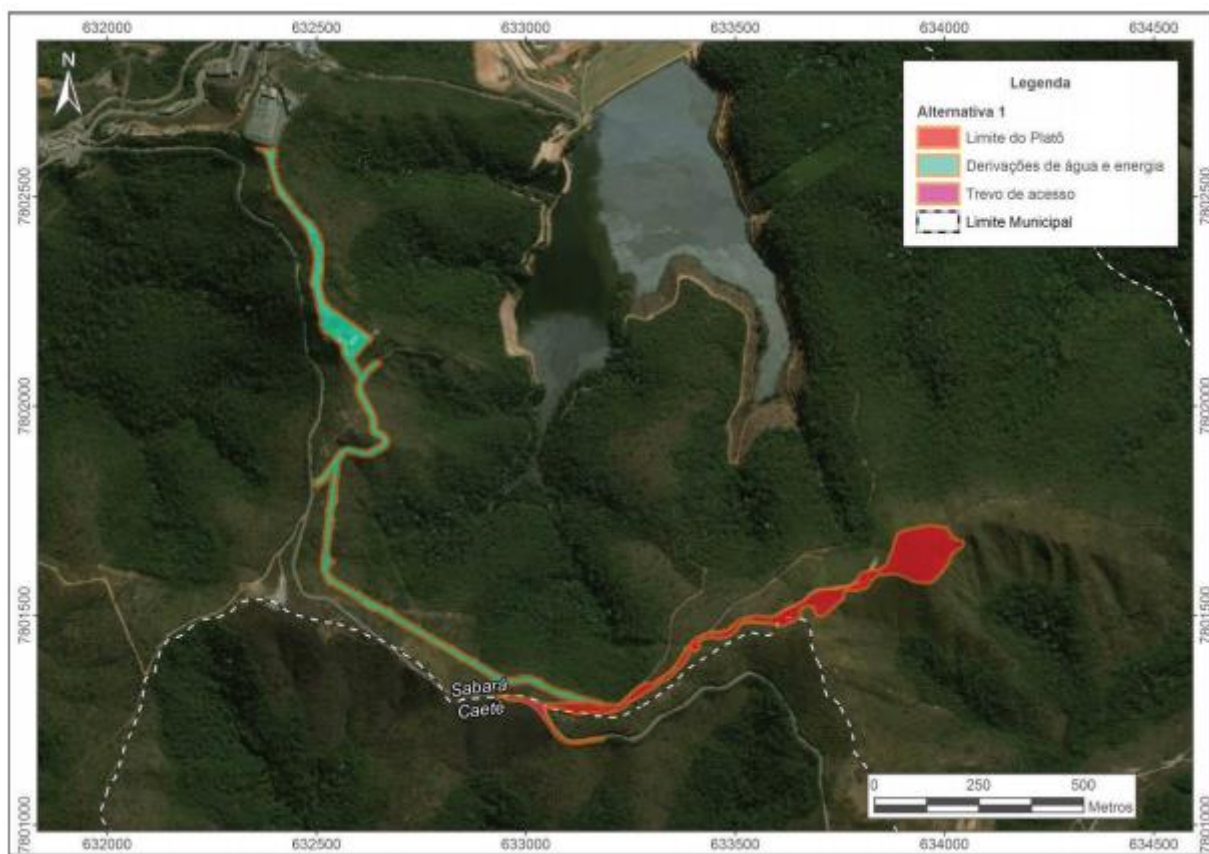
**Figura 7: Localização da nova planta de ventilação/Refrigeração.Fonte, EIA.**

O projeto envolverá a escavação de duas novas chaminés da superfície até o nível 18, sendo uma de adução de ar refrigerado e a outra de exaustão. Está prevista a geração de 60.000 m<sup>3</sup> de material escavado, e parte será trazido a superfície e depositado como estéril na pilha de codisposição do *Open Pit*, e parte será reassentado no interior da mina.

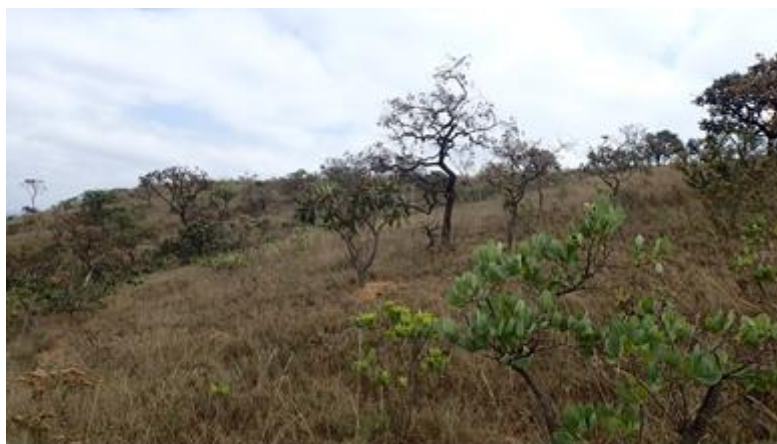
**Figura 35: -Área proposta para a compensação em forma de Servidão Ambiental na Fazenda Sítio**

Em relação à similaridade da proposta de compensação por servidão ambiental e a área a ser intervinda, temos que pela proximidade geográfica entre as áreas as condições físicas e bióticas se assemelham, tal como resumido a seguir na Tabela.

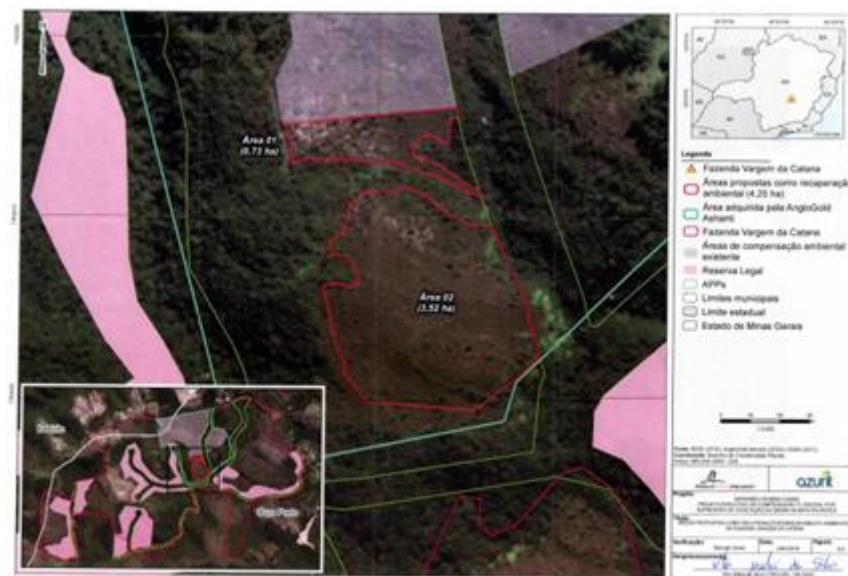
Figura 36: Áreas propostas para a recuperação na Fazenda Vargem da Catana.

A recuperação/enriquecimento ambiental se dará em dois (2) polígonos distintos, sendo a Área 01 com 0,73 ha e a Área 02 com 3,52 ha, totalizando assim 4,25 ha, conforme ilustrado abaixo.

Durante a vistoria, a equipe da SUPPRI realizou o caminhamento nas duas áreas propostas para a recuperação dentro da fazenda Vargem de Catana, e foi possível constatar que os fragmentos vegetacionais próximos das áreas de pastagem possuem características da tipologia de Cerrado.

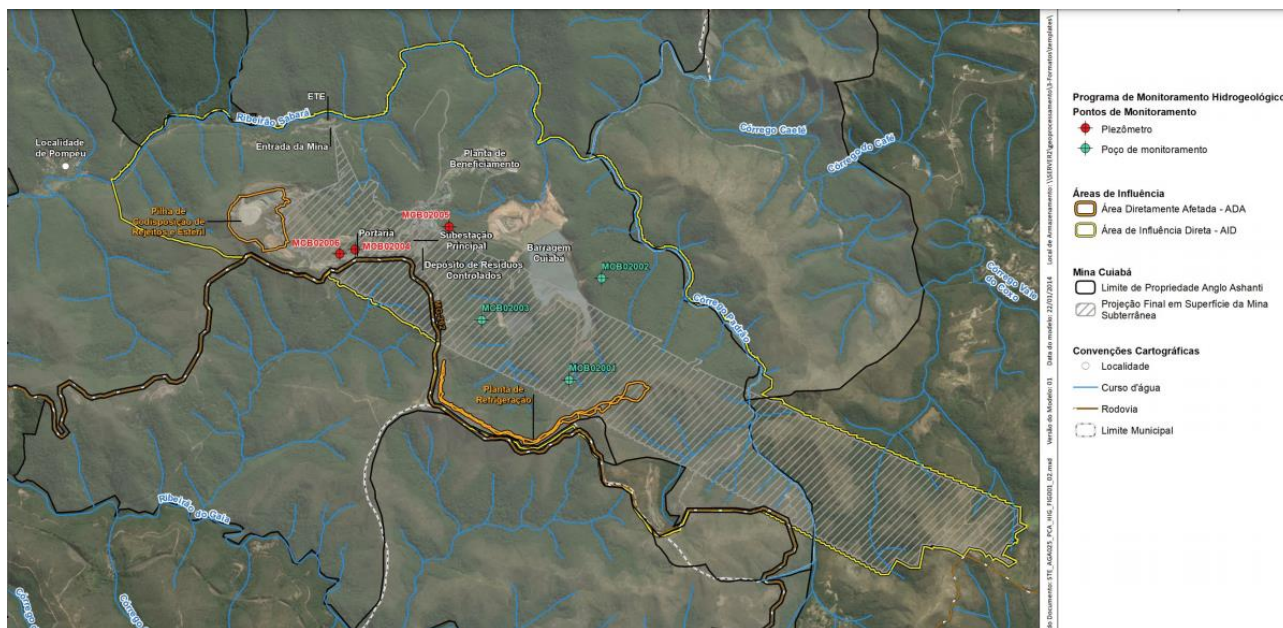
**Figura 40: Localização dos pontos de monitoramento hidrogeológico. Fonte: PCA**

Nomenclatura	Tipo	Descrição	Coordenadas UTM	
			X	Y
MCB02001	Poço de monitoramento	Bacia do Córrego Cuiabá, a montante da barragem, entre as duas drenagens principais	633.465	7.801.729
MCB02002	Poço de monitoramento	Bacia do Córrego Cuiabá, a montante da barragem, na margem leste	633.702	7.802.471
MCB02003	Poço de monitoramento	Bacia do Córrego Cuiabá, a montante da barragem, na margem oeste	632.827	7.802.168
MCB02004	Piezômetro	Próximo à portaria	631.901	7.802.682
MCB02005	Piezômetro	Próximo ao shaft de ventilação 4	632.588	7.802.849
MCB02006	Piezômetro	Próximo aos shafts de ventilação 1,2 e 3.	631.788	7.802.653
