RELATÓRIO DE VISTA

REF:. Processo Administrativo nº 1370.01.0017295/2021-69

UNIDADE DEVALORIZAÇÃO SUSTENTÁVEL –
UVS VIASOLO MONTES CLAROS

Solicitação de Exclusão de Condicionante
Processo Administrativo nº 11771/2011/006/2019
Processo Híbrido SEI nº 1370.01.0017295/2021-69

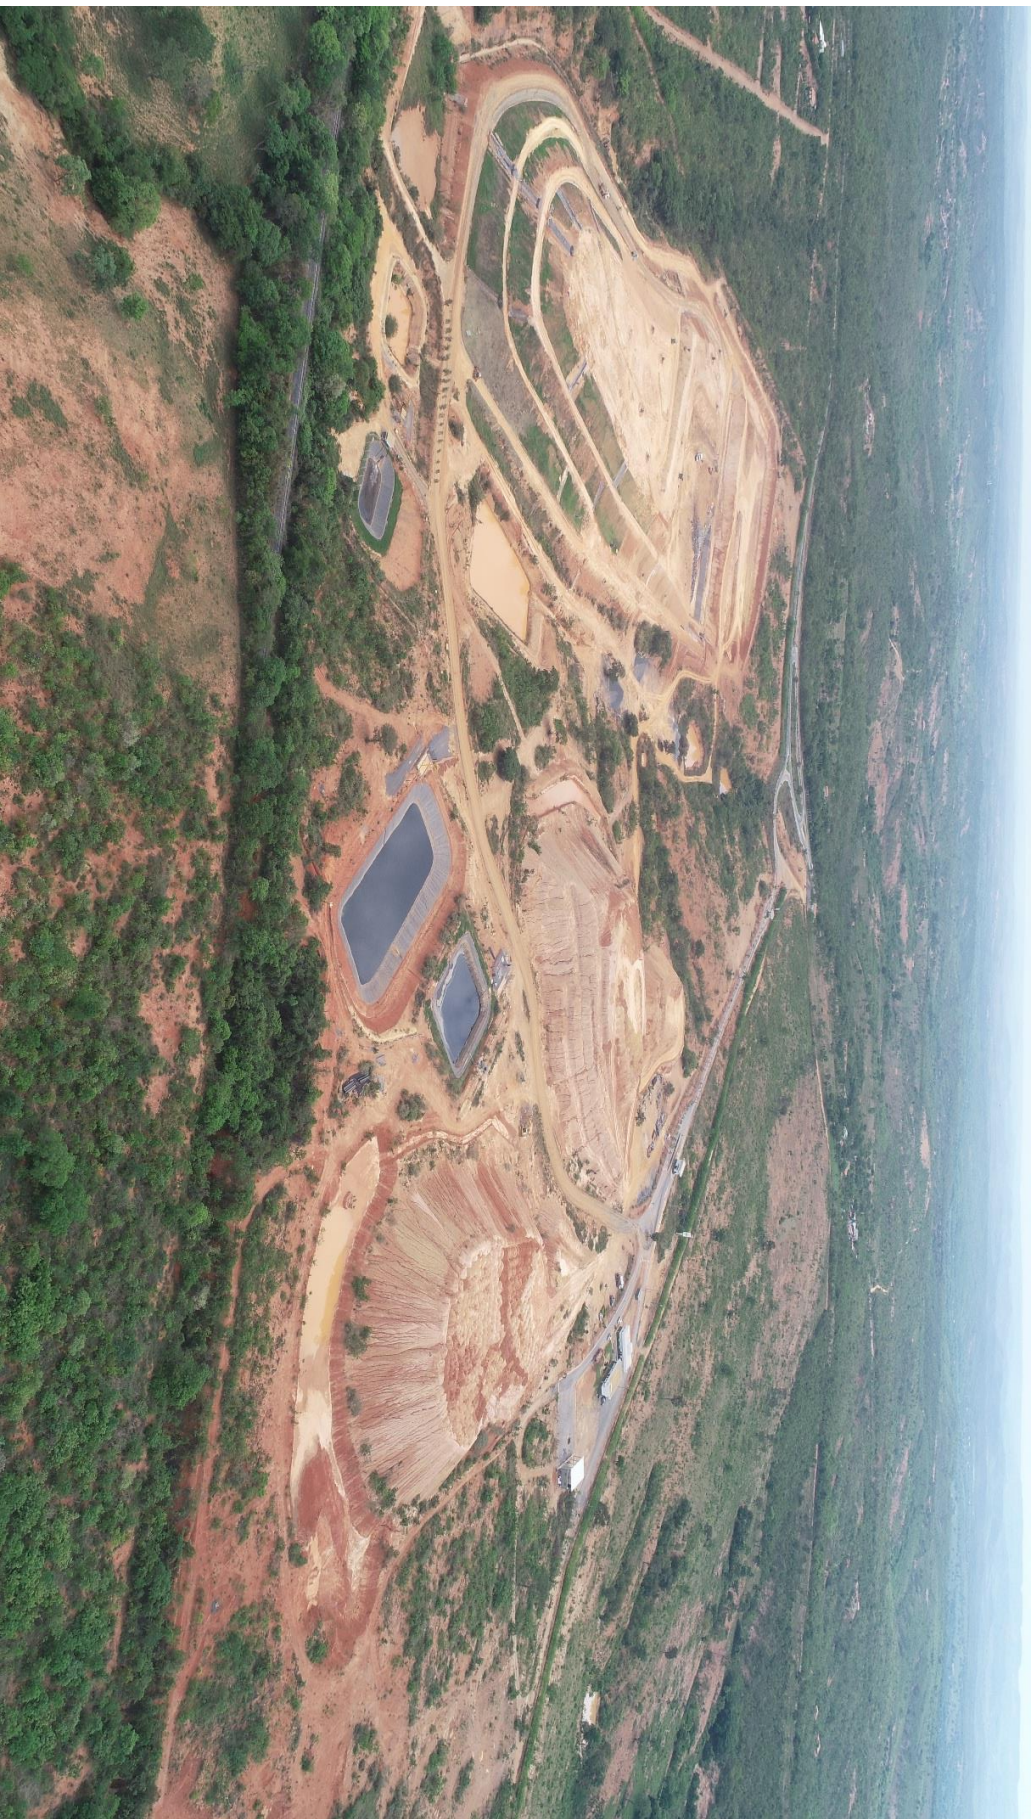
FIGURA 01: Foto aérea do empreendimento

A Unidade de Valorização Sustentável – UVS realiza atividade de tratamento e disposição final de resíduos sólidos licenciada através do processo administrativo nº 11771/2011//003/2015, situa-se na zona rural do município de Montes Claros, na rodovia MG-308, km 15, na localidade denominada Fazenda Mimoso. Possui aproximadamente 119,558 hectares e se encontra localizada nas coordenadas geográficas 16°48'32.88"S (latitude) e 43°44'43.92" O (longitude). Os Cursos d'água interceptados são do Rio Mimoso, a bacia hidrográfica estadual do Rio Mimoso, e bacias hidrográficas federais do Rio Verde Grande. O layout geral da unidade pode ser observado através do levantamento aerofotogramétrico (Figura 01).

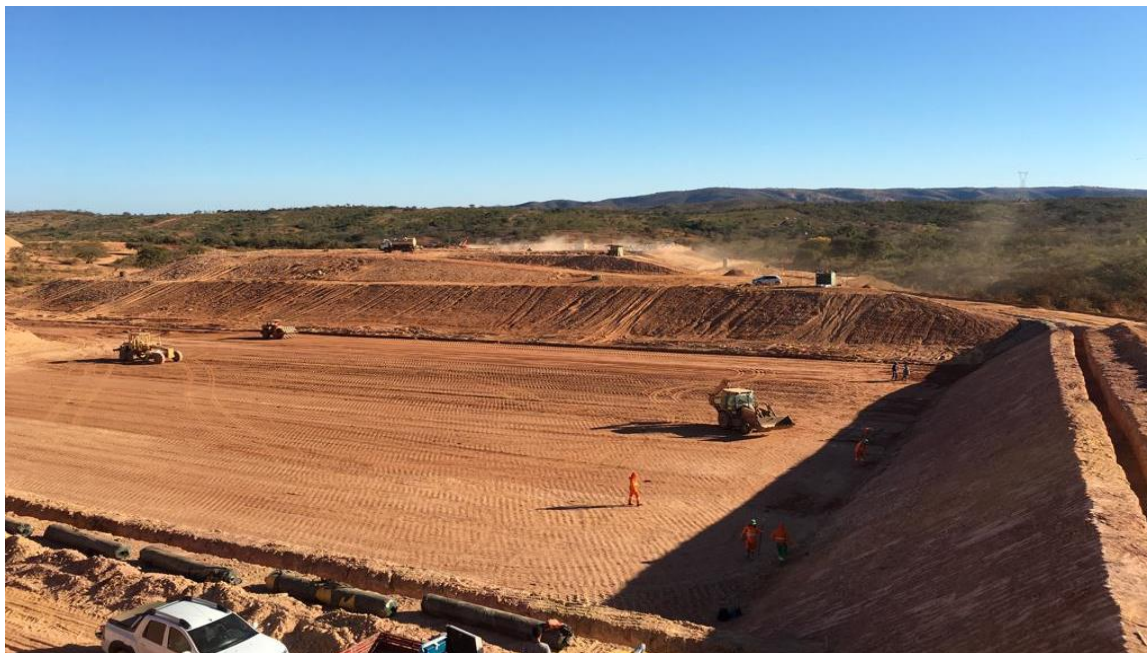
FIGURA 02 – Compactação de solo (corte + escarificação + nivelção de terreno) realizado na unidade operacional da UVS VIASOLO MONTES CLAROS.

Nas figuras 02 a 10 são apresentadas as unidades operacionais da UVS VIASOLO MONTES CLAROS durante a instalação de camadas de impermeabilização.

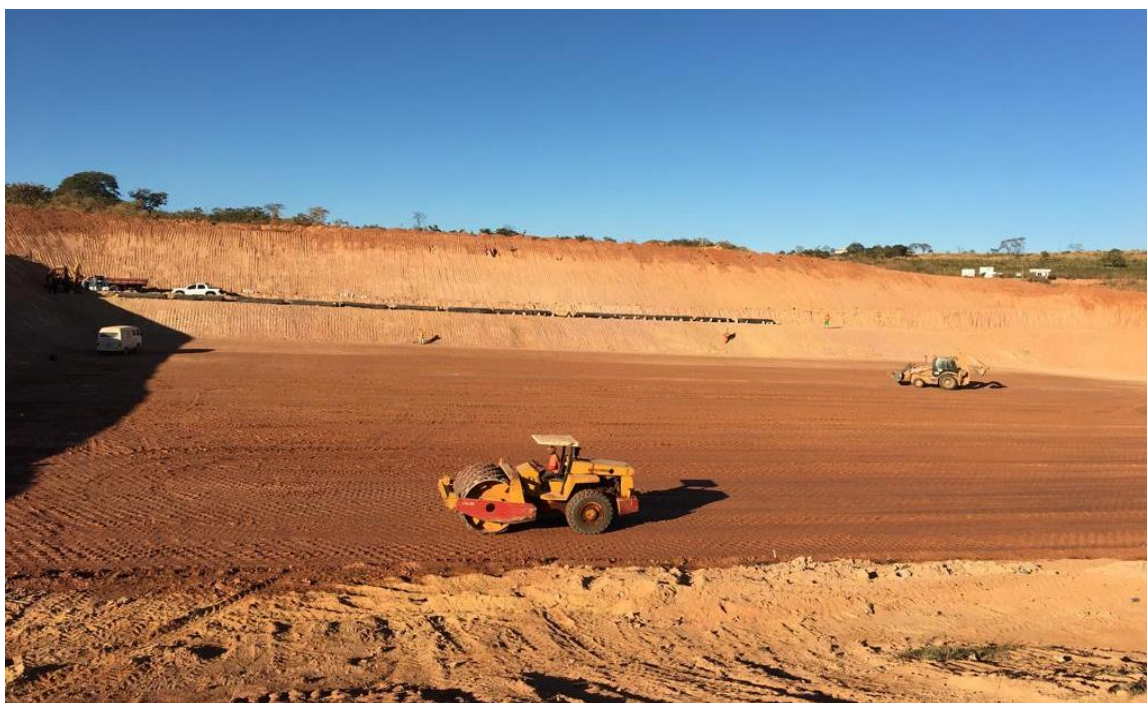
FIGURA 03 – Compactação de solo (umectação + homogeneização + compactação) realizado na unidade operacional da UVS VIASOLO MONTES CLAROS.

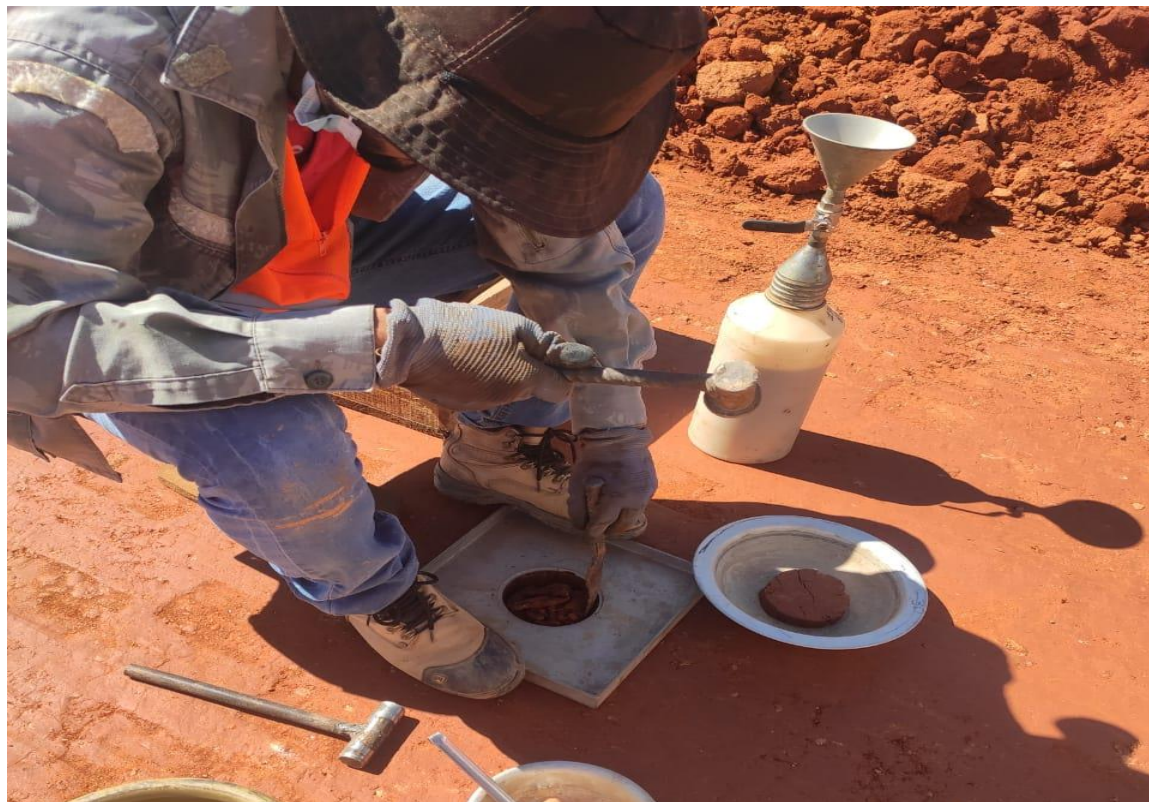
FIGURA 04 – Ensaio para controle de compactação realizado na unidade operacional da UVS VIASOLO MONTES CLAROS.

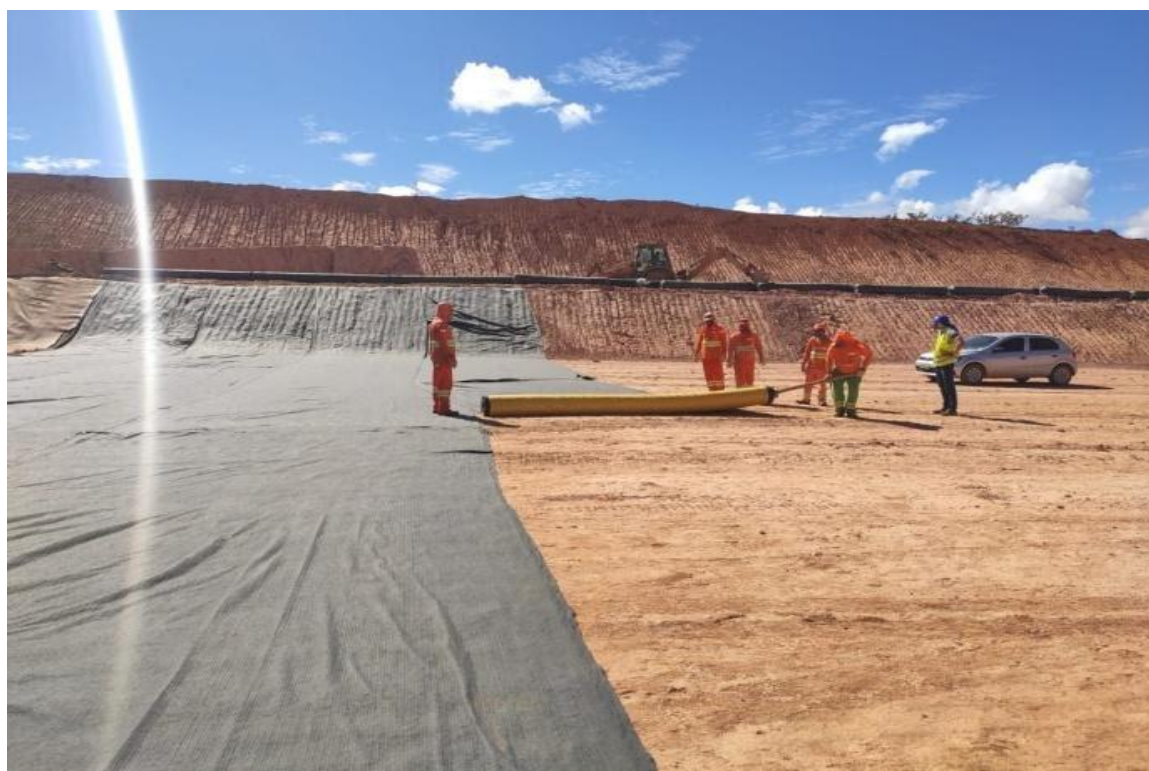
FIGURA 05 – Geocomposto beonítico (GCL) sendo instalado em unidade operacional da UVS VIASOLO MONTES CLAROS.

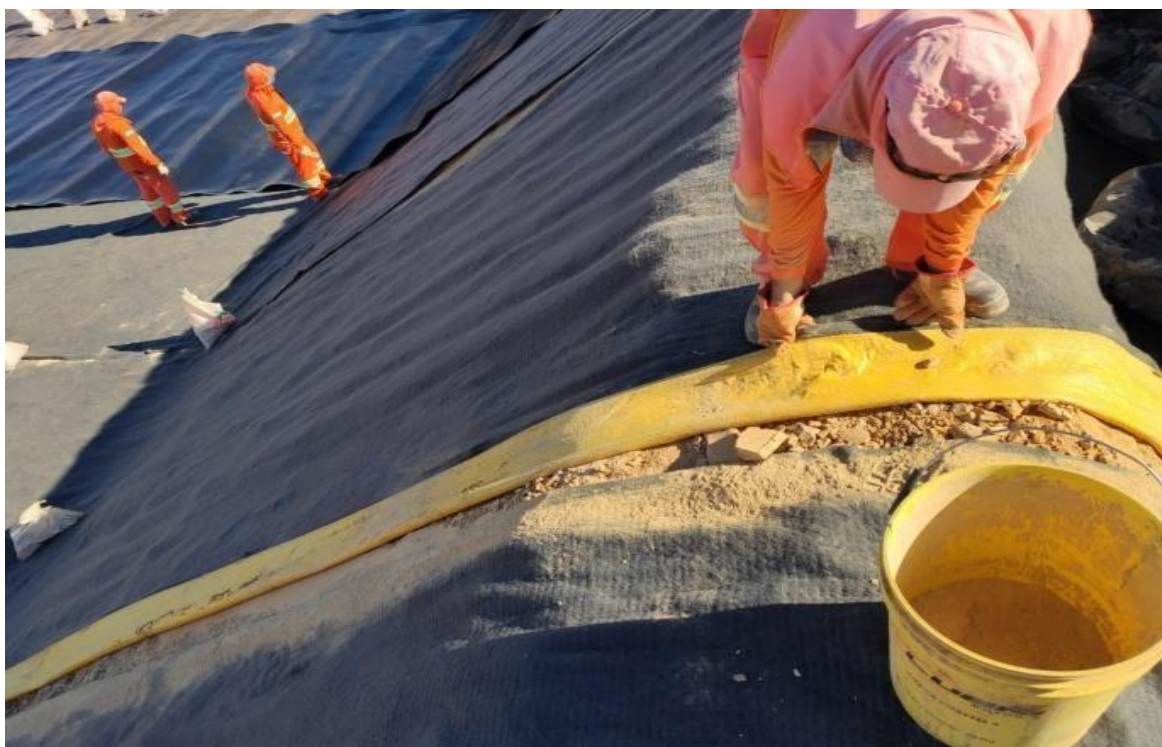
FIGURA 06 – Geocomposto beonítico (GCL) sendo instalado na unidade operacional da UVS VIASOLO MONTES CLAROS.

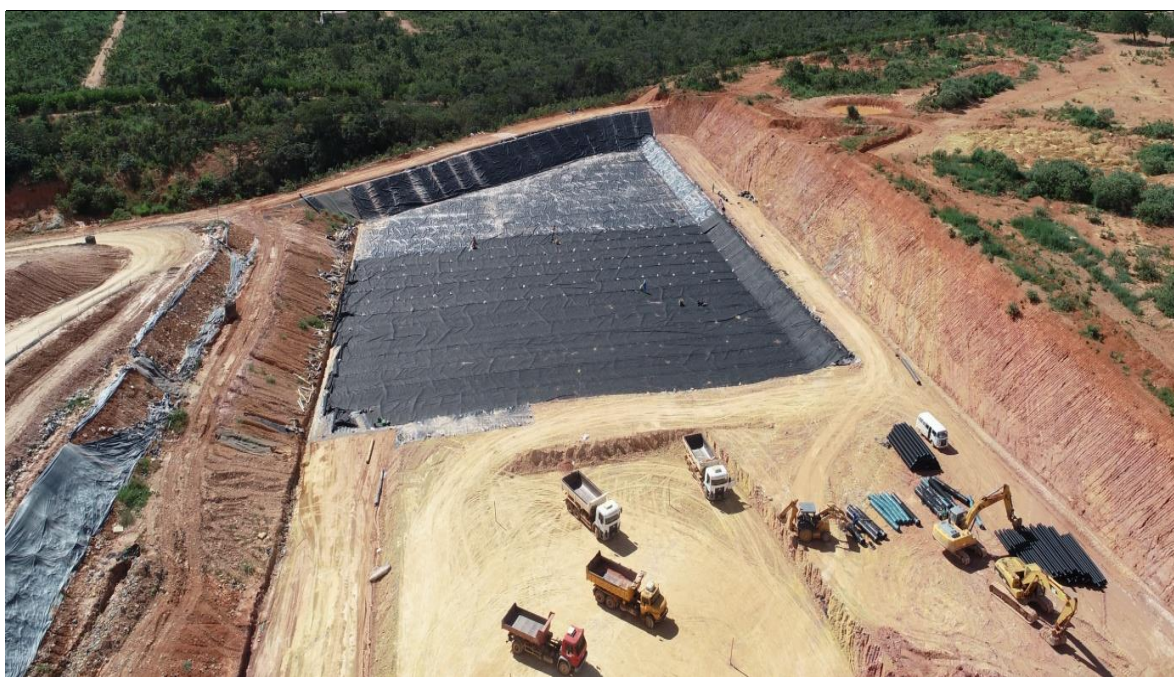
FIGURA 07 – Sistema de impermeabilização de base e taludes (solo compactado + GCL + geomembrana de PEAD) sendo instalados na fundação da Unidade de Aterragem da UVS VIASOLO MONTES CLAROS.

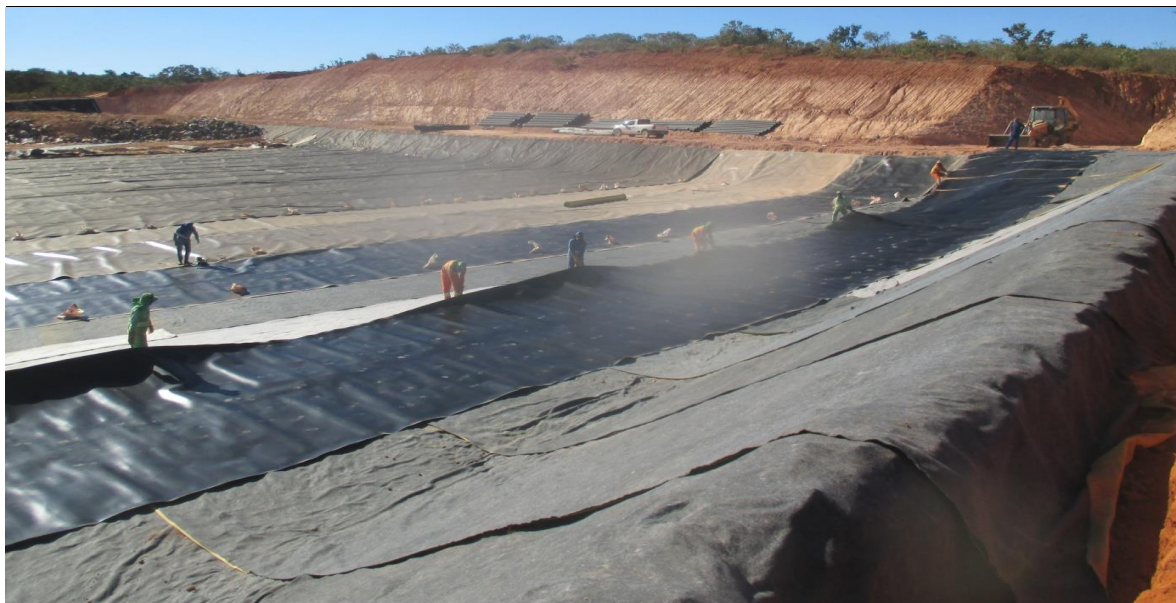
FIGURA 08 – Sistema de impermeabilização de base e taludes (solo compactado + GCL + geomembrana de PEAD) sendo instalados na fundação da Unidade de Aterragem da UVS VIASOLO MONTES CLAROS.

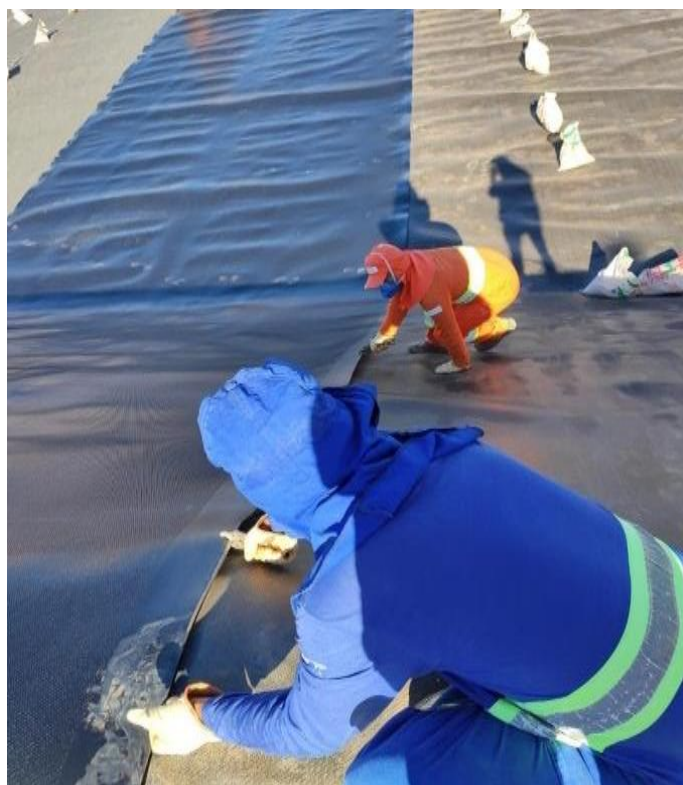
FIGURA 09 – Geomembrana de PEAD sendo instalada em unidade operacional da UVS VIASOLO MONTES CLAROS

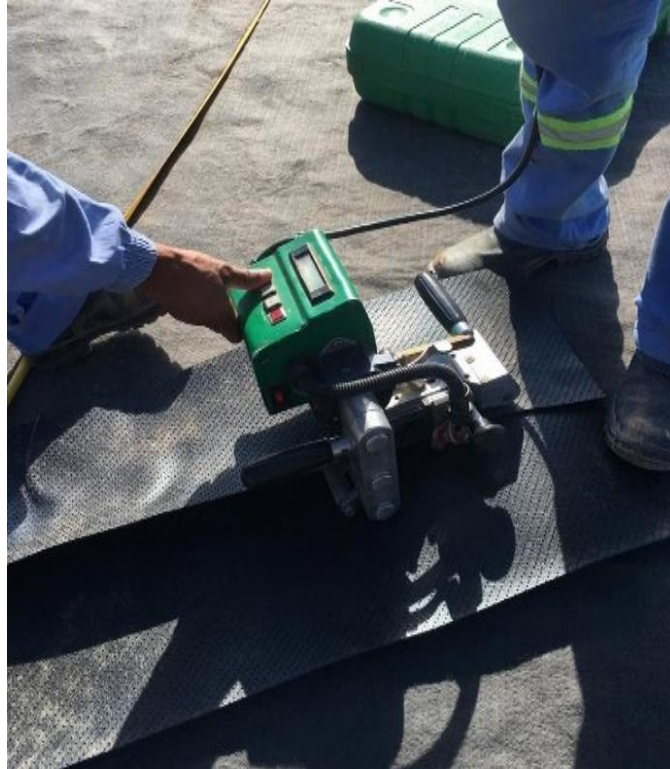
FIGURA 10 – Procedimento de solda, por termofusão da geomembrana de PEAD durante sua instalação em unidade operacional da UVS VIASOLO MONTES CLAROS.

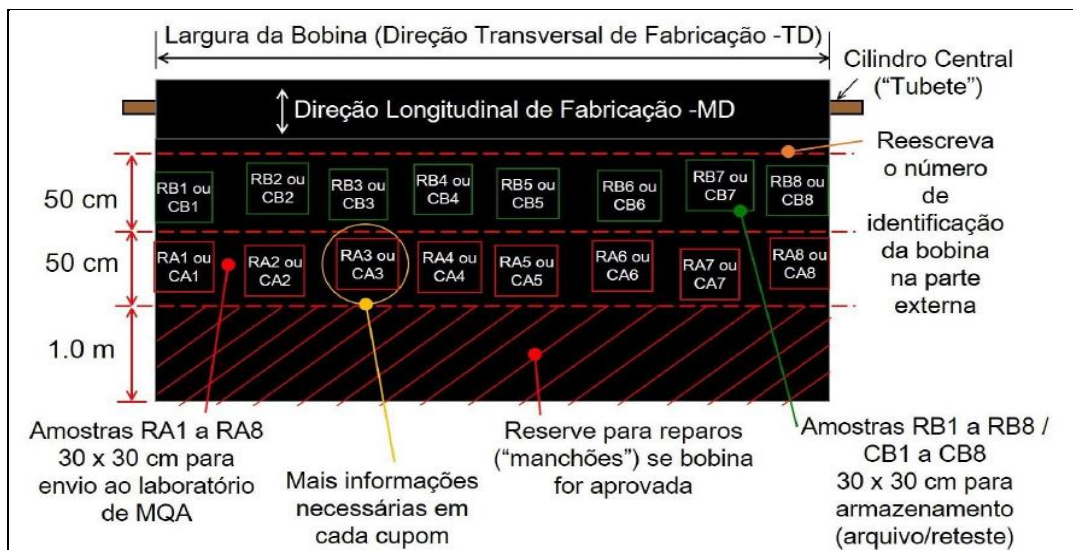
- O primeiro metro do rolo de geomembrana é descartado;
- Depois, em uma faixa de 50 cm de largura são marcados 08 cupons de área 30 x 30 cm, com espaçamentos equivalentes;
- Os cupons são denominados como RA1, RA2, RA3, ..., RA8 ou CA1, CA2, CA3, ..., CA8, conforme ilustrado na figura adiante;
- Tanto para conjuntos reduzidos quanto para conjuntos completos, os parâmetros de análise devem seguir as especificações apresentadas no quadro anterior;
- Para armazenamento interno do GRUPO SOLVÌ, também são retiradas amostras dos grupos de parâmetros reduzidos e completos que, por sua vez, são denominados como RB1, RB2, RB3, ..., RB8 e CB1, CB2, CB3, ..., CB8, respectivamente;

FIGURA 11 – Esquema de amostragem de geomembrana de PEAD utilizado pelo GRUPO SOLVÌ para realização de ensaios de contraprova quanto à sua qualidade.

Para aquisições acima de 5.000 m² de um mesmo lote, o segundo e o quarto subgrupos formados são ensaiados considerando um conjunto reduzido de parâmetros (RAi ou RBi) e para o terceiro e quinto subgrupos são ensaiados para o conjunto completo de parâmetros (CAi e CBi) e, assim, sucessivamente. O procedimento de amostragem (Figura 11) da geomembrana deve seguir os seguintes passos:

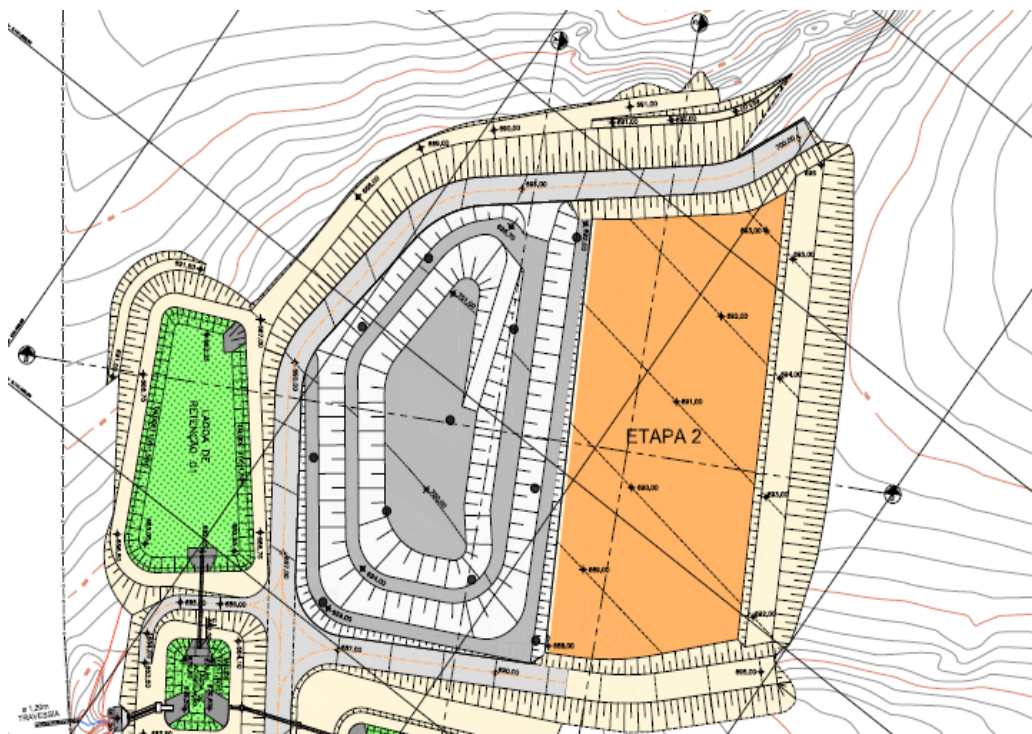
FIGURA 13 – Implantação da Etapa 2 – Planta de Regularização da Base

outros aspectos importantes de serem observados para se desenvolver um projeto. Sendo assim, a implantação de um sistema de detecção de vazamentos na unidade de aterragem em um aterro já em operação ficaria incompleta, o que a torna ineficaz, visto que não irá abranger toda a base da unidade de aterragem e principalmente a porção inicial do aterro (primeiras etapas), para onde é direcionado por gravidade toda drenagem de chorume implantada na unidade de aterragem. Ainda sobre a questão da sobreposição de camadas, não haverá como cumprir a condicionante na íntegra mesmo que se implante algum dispositivo somente à partir das próximas etapas, pois quando a operação estiver avançando e os alteamentos das camadas sendo feitos, não haverá como dar garantia e sustentabilidade operacional/comercial àqueles clientes que realizarem a destinação dos resíduos não perigosos - classe II-A e II-B no momento em que a sobreposição for acima das etapas já implantadas e operadas até a concessão dessa Licença, porção do aterro em que não houve a instalação de sistema de detecção de vazamentos (Figuras 13 a 23).

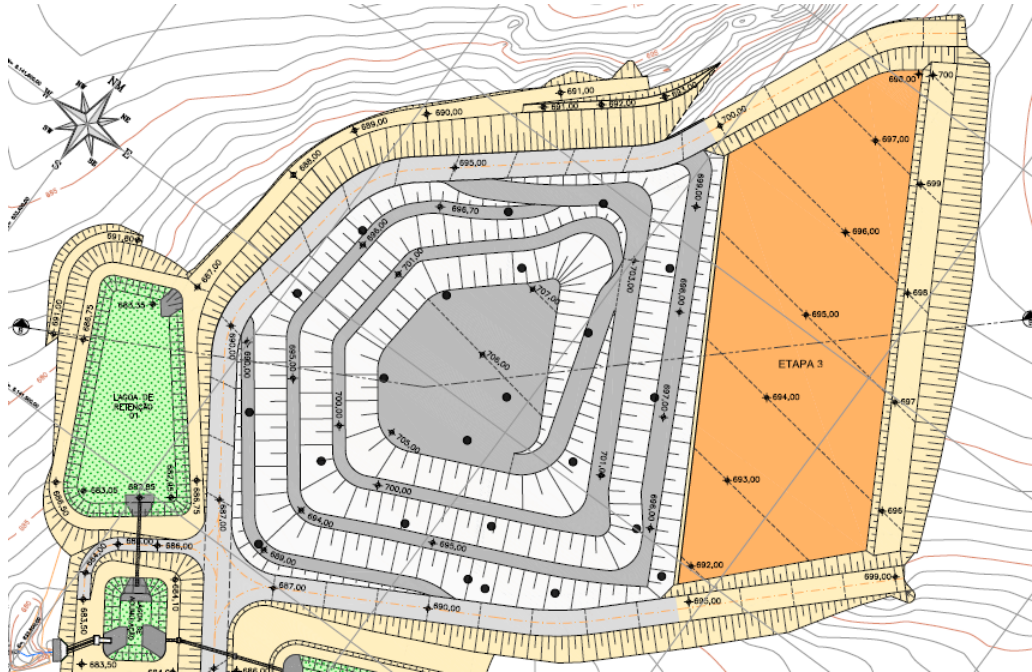
FIGURA 14 – Implantação da Etapa 3 – Planta de Regularização da Base

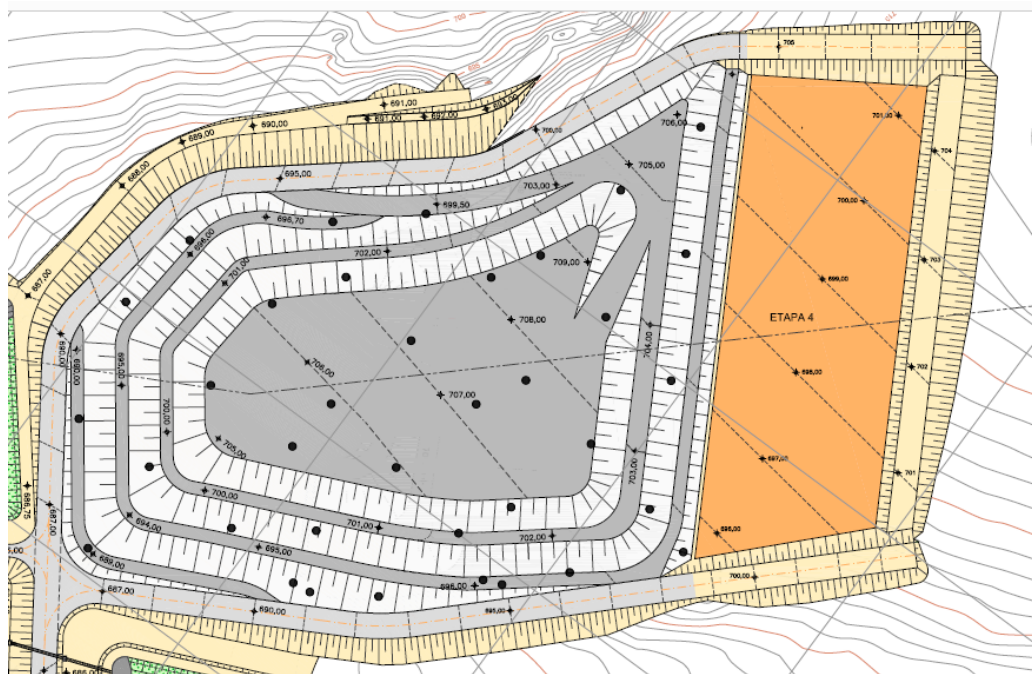
FIGURA 15 – Implantação da Etapa 4 – Planta de Regularização da Base

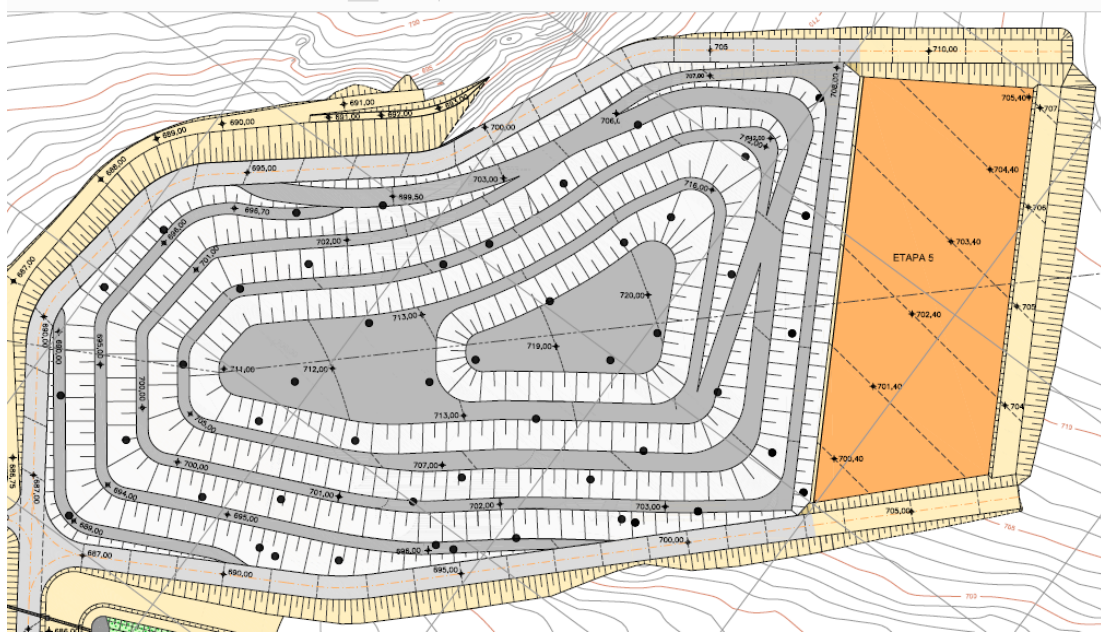
FIGURA 16 – Implantação da Etapa 5 – Planta de Regularização da Base

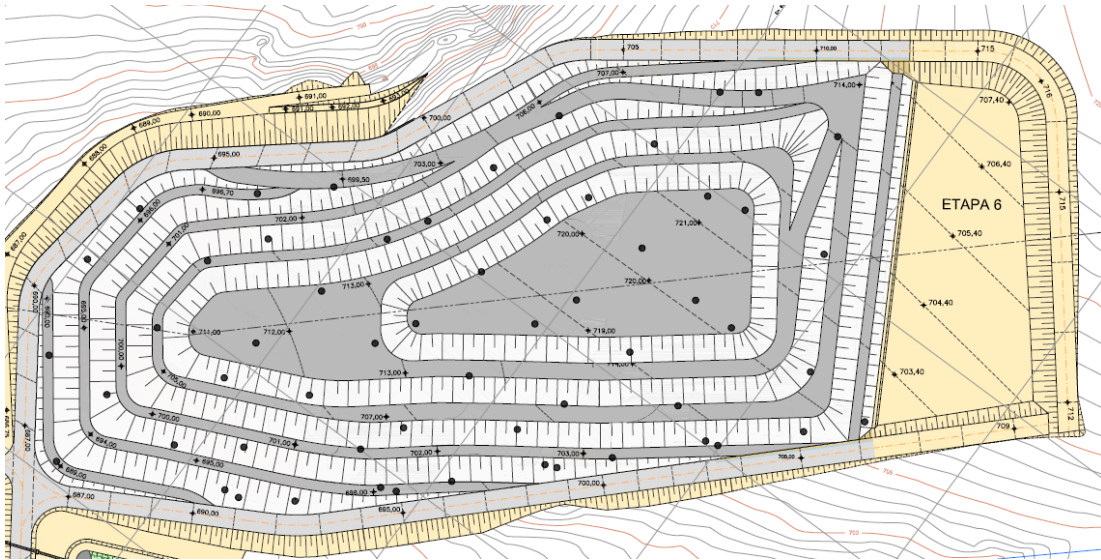
FIGURA 17 – Implantação da Etapa 6 – Planta de Regularização da Base

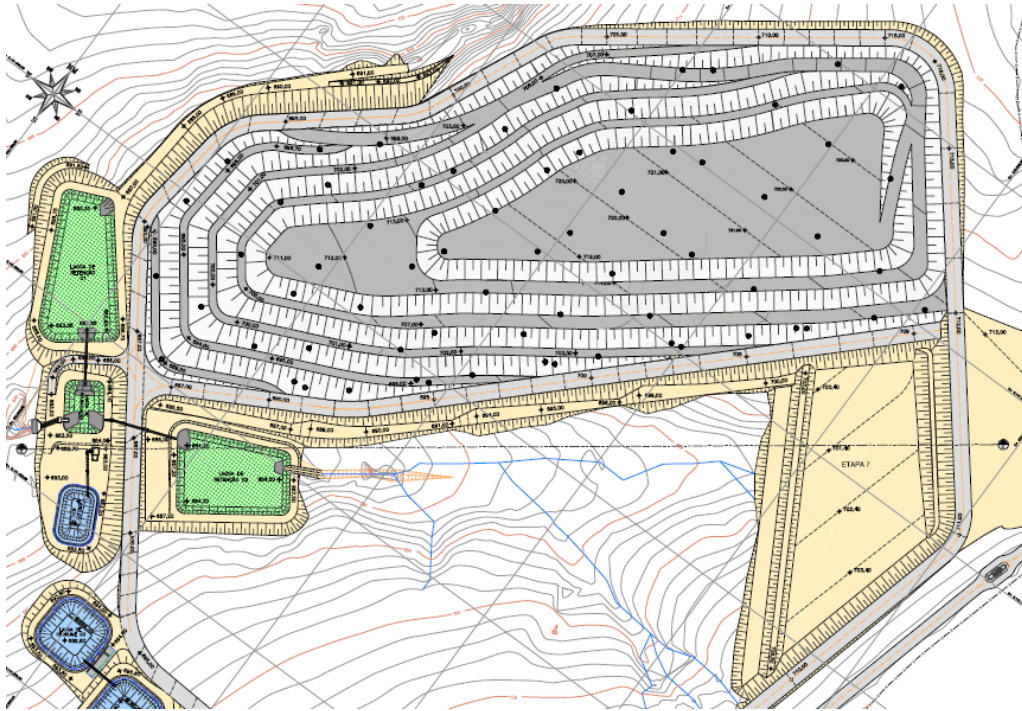
FIGURA 18 – Implantação da Etapa 7 – Planta de Regularização da Base

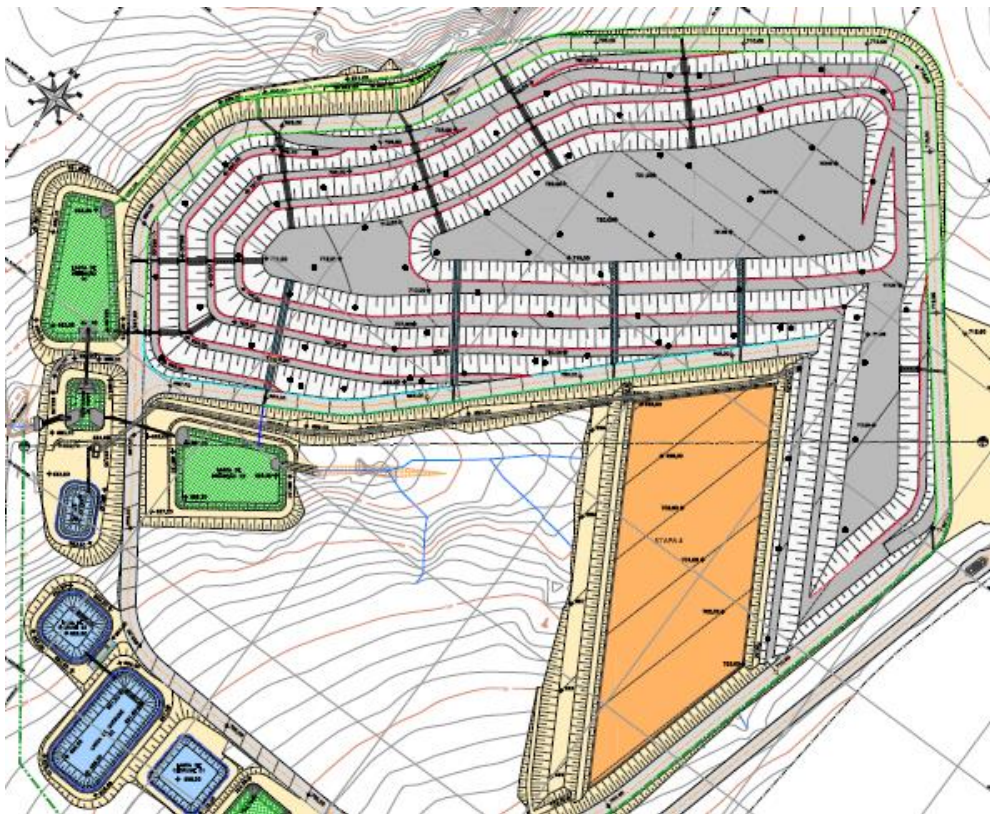
FIGURA 19 – Implantação da Etapa 8 – Planta de Regularização da Base

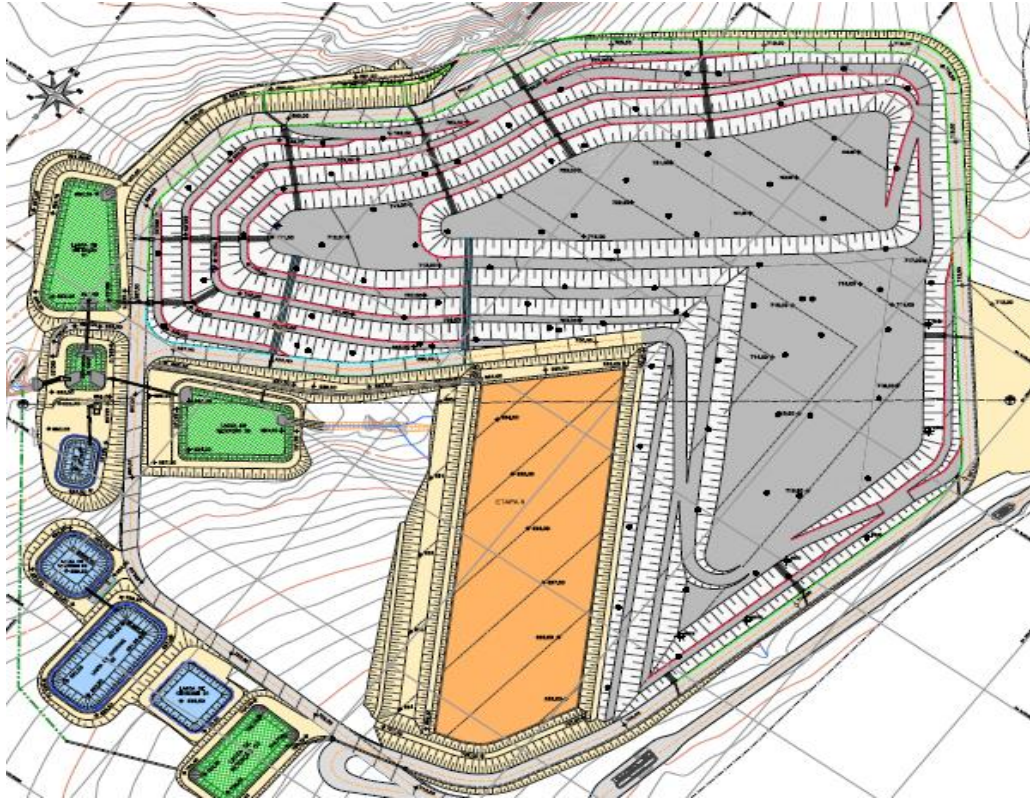
FIGURA 20 – Implantação da Etapa 9 – Planta de Regularização da Base

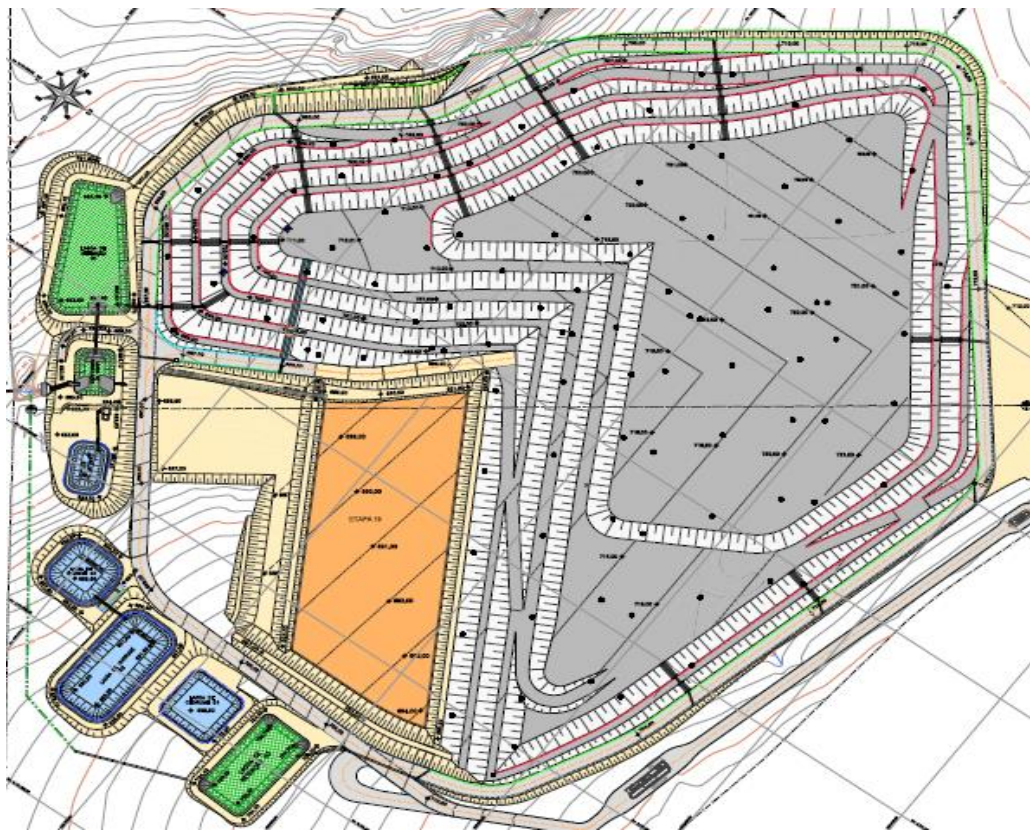
FIGURA 21 – Implantação da Etapa 10 – Planta de Regularização da Base

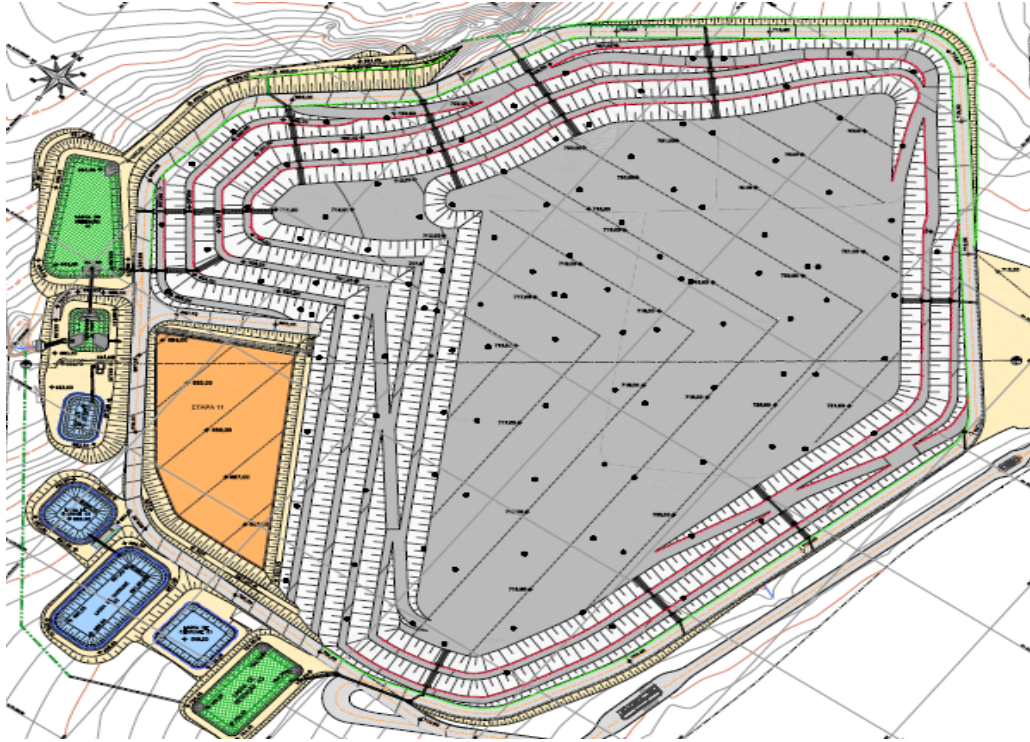
FIGURA 22 – Implantação da Etapa 11 – Planta de Regularização da Base

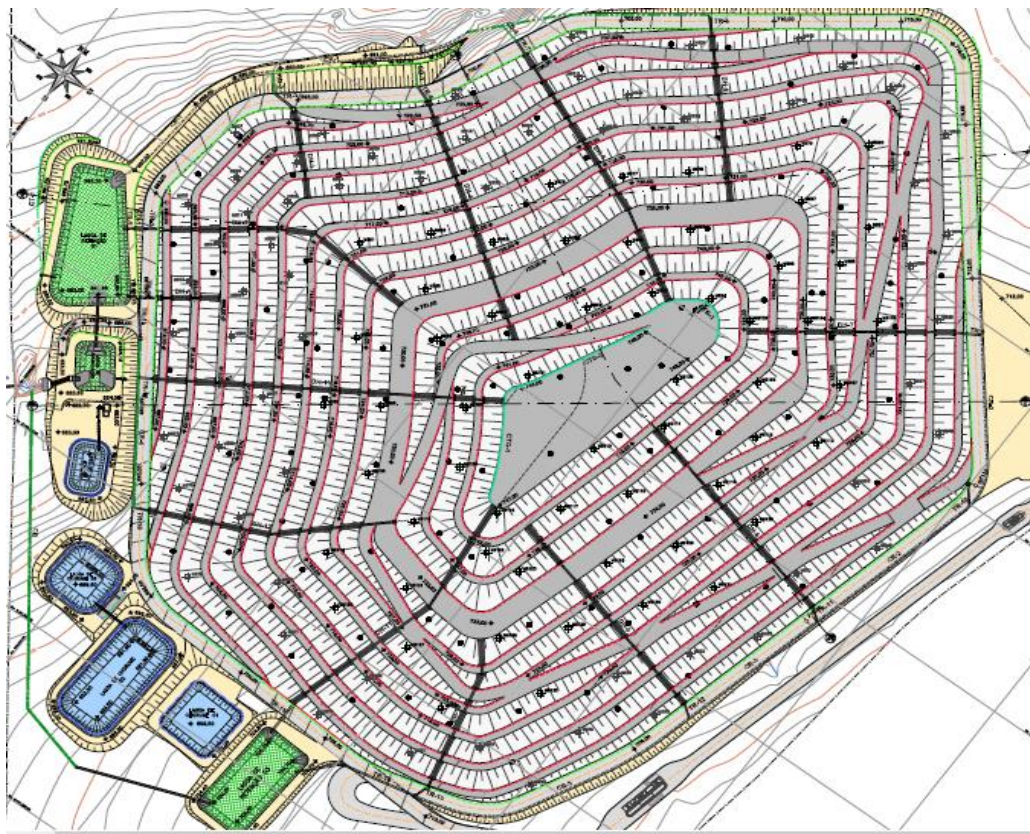
FIGURA 23 – Implantação da Etapa 12 – Conformação Final da Unidade de Aterragem da UVS VIASOLO MONTES CLAROS
