Parecer nº 57/FEAM/URA NM - CAT/2024

PARECER ÚNICO nº 53/FEAM/URA NM - CAT/2024		
INDEXADO AO PROCESSO: Licenciamento Ambiental	PA SLA: 980/2023	SITUAÇÃO: Sugestão pelo DEFERIMENTO
MODALIDADE: LAC1 FASE DO LICENCIAMENTO: LIC+LO	VALIDADE DA LICENÇA: 08 anos	
PROCESSOS VINCULADOS CONCLUÍDOS:	Nº do documento	SITUAÇÃO:
Certidão de Uso Insignificante	0000374544/2023	VÁLIDA
Certidão de Cadastro de Travessia Aérea - Ponte	Processo SEI nº 1370.01.0005447/2023-53	VÁLIDA
Certidão de Cadastro de Travessia Aérea - Ponte	Processo SEI nº 1370.01.0005452/2023-15	VÁLIDA
Certidão de Cadastro de Travessia Aérea - Ponte	Processo SEI nº 1370.01.0005449/2023-96	VÁLIDA

EMPREENDEDOR:	GOLD STONE MINERACAO LTDA		CNPJ:	27.985.552/0002-33	
EMPREENDIMENTO:	Fazenda Paulo			CNPJ:	_____
MUNICÍPIO:	Bocaiuva			ZONA:	Zona Rural
COORDENADAS GEOGRÁFICA (DATUM): WGS 84	LAT/Y	8100742.20 m S	LONG/X	675310.32 m E	
LOCALIZADO EM UNIDADE DE CONSERVAÇÃO:					
INTEGRAL	ZONA DE AMORTECIMENTO		USO SUSTENTÁVEL	<input checked="" type="checkbox"/> X	NÃO
BACIA FEDERAL:	Rio Jequitinhonha		BACIA ESTADUAL:	Córrego do Arroz	
UPGRH:	JQ1 - Rio Jequitinhonha		SUB-BACIA:	Ribeirão da Dona e Ribeirão das Lavras,

**Parecer nº 57/FEAM/URA

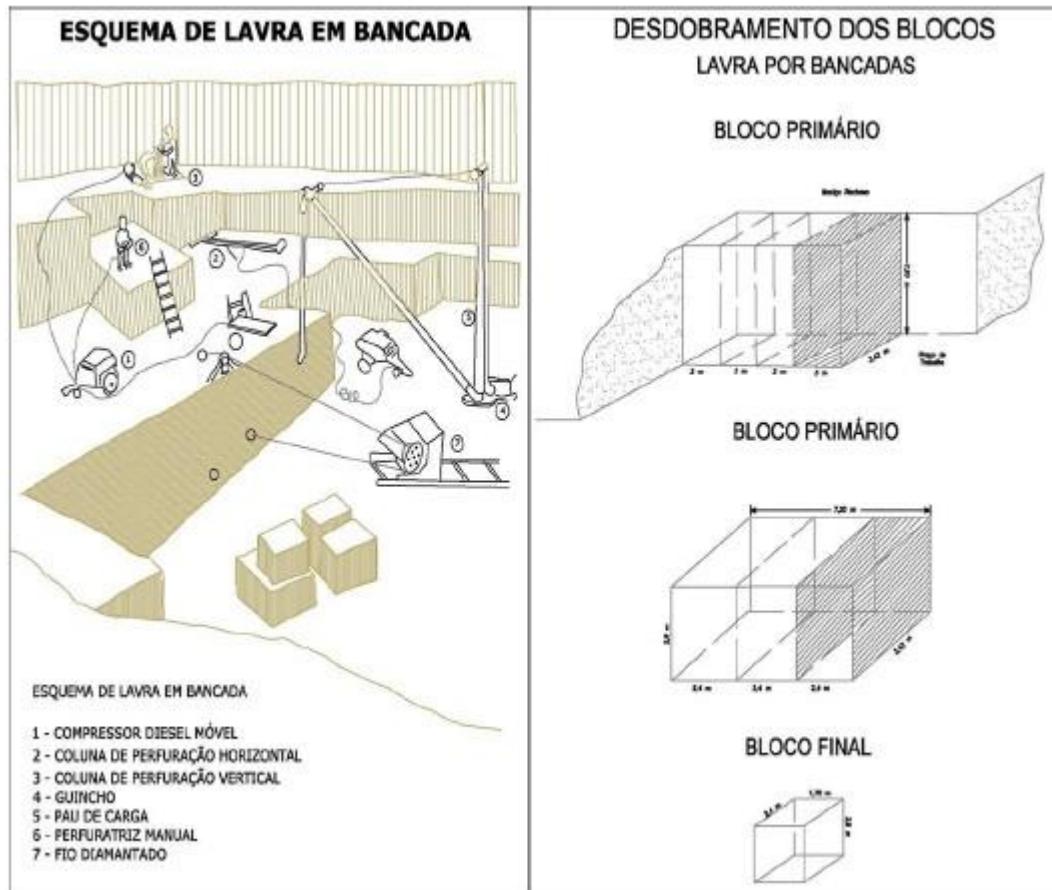
Figura 03: Esquema de lavras em bancadas e Operações unitárias de lavra. **Fonte:** RCA, 2023.

Os blocos a serem extraídos terão suas dimensões definidas de acordo com as medidas dos equipamentos de beneficiamento. Assim, um tear convencional tipo o G2 ou um equipamento Multifio de mesmo porte possui as seguintes medidas: 3,00 m de comprimento, 1,7 m de altura e 2,4 m de largura. Todavia, caso não haja nenhuma trinca, ou qualquer outro tipo de defeito, as medidas padrão do bloco serão: 2,90 m x 2,40 m x 1,70 m.

Após a formação dos painéis os mesmos são desdobrados em pranchas com dimensões de 12,00 metros de comprimento por 8,00 metros de altura e 1,7, metros de largura. Cada prancha é então tombada sobre uma almofada de argila para iniciar-se a confecção dos blocos acabados.

Toda esta operação será realizada com perfuratrizes pneumáticas, cujos furos terá espaçamento de 10 cm. Para o desdobra das pranchas, a profundidade de cada furo será de 8 m, já para os blocos, a profundidade será de 1,70 m. Da mesma forma, a partição será realizada por pressionamento de cunhas no interior de cada furo. Estima-se que cada painel gerará em média, uma produção de 786 t de blocos de 1^a, 262 t de 2^a e 461 t de “rejeito” (fragmentos rochosos). Sendo assim, a produção será aproveitada para o mercado interno e externo, haja vista haver demanda para cada tipo de produto da futura pedreira.

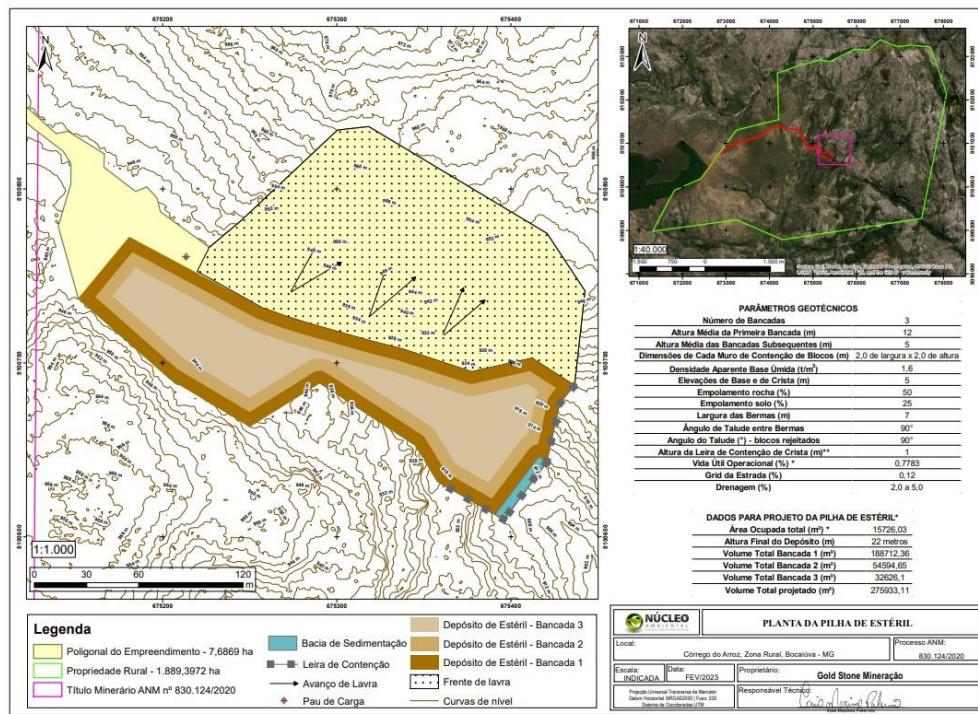
Para disposição estéril/rejeito, a área pré-determinada para construção da pilha com 03 bancadas é de 1,57 ha, ou seja, 15.700m² (Figura 04), com altura final do depósito de 22 metros e volume total projetado de 275933,11 (m³).

**Figura 04:**Localização do depósito de estéril em relação à frente de lavra projetada. **Fonte:** PCA, 2023.

No PCA apresentado, consta o projeto técnico da disposição de estéril e rejeitos em pilhas que segundo informado está em conformidade com a NBR 13.029 de 2017 e NBR 13.030 de 1999, sob responsabilidade técnica do Engenheiro de Minas Caio Maximo Palermo, CREA MG -329536/D, ART Obra/Serviço nº MG20231830015.

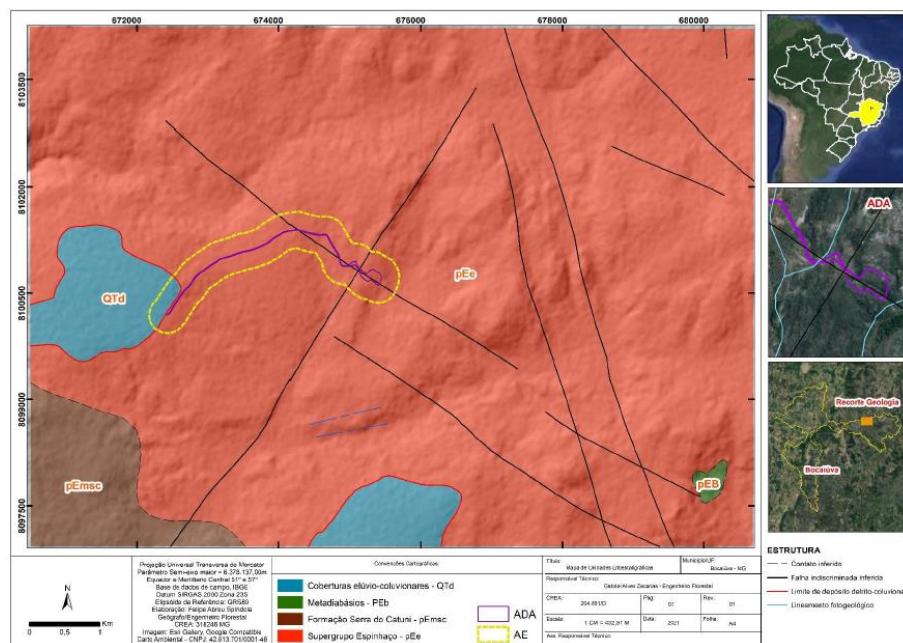
Figura 06: Mapa geológico da área. **Fonte:** Prospecção.

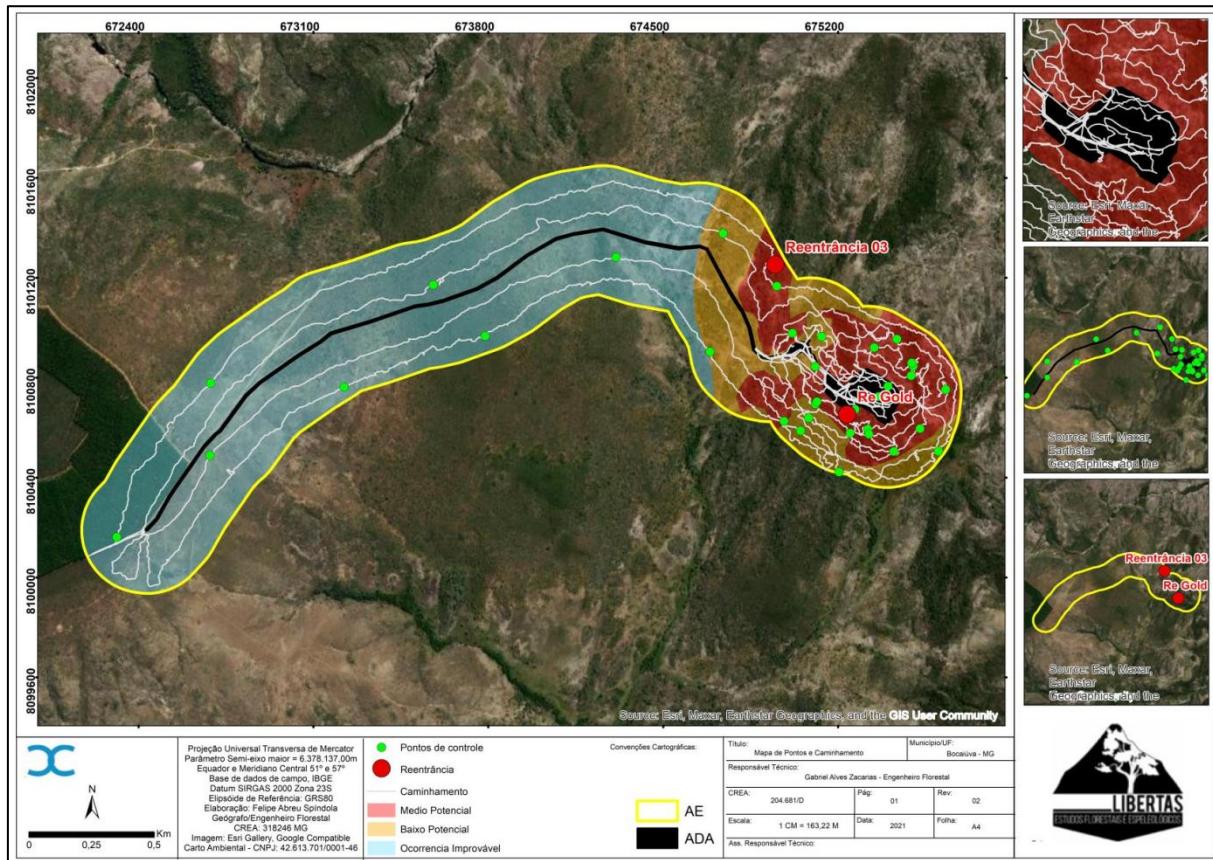
Figura 8: Mapa com potencial espeleológico local, caminhamento espeleológico, pontos de controle e reentrâncias.

As atividades de campo foram realizadas nos 29/01/2022, 05/11/2022 e 28/07/2023, totalizando 3 dias úteis de campo, por meio de caminhamento sistemático balizado pela análise documental e cartográfica, com uma equipe formada por dois espeleólogos. No caminhamento espeleológico foram percorridos aproximadamente 43,19 km, com adensamento da malha de caminhamento nas áreas com maior potencial espeleológico, sendo registrado e caracterizados 35 pontos de controle e 2 feições espeleológicas classificadas como reentrâncias.

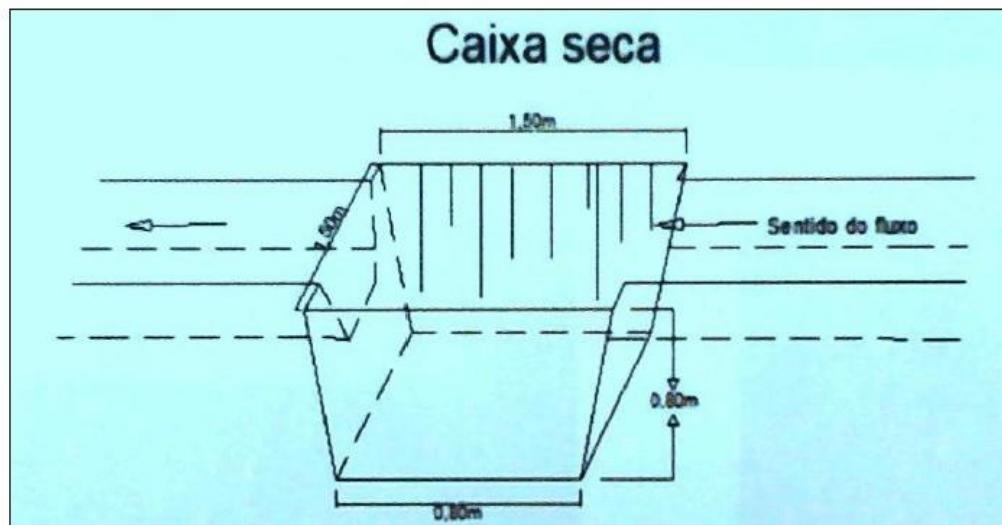
Figura 10: Modelo de caixa seca. **Fonte:** PCA, 2023.

Outro mecanismo, será a instalação de caixas secas, a fim de conter e diminuir a velocidade de escoamento das águas pluviais, evitando a formação de processos erosivos.

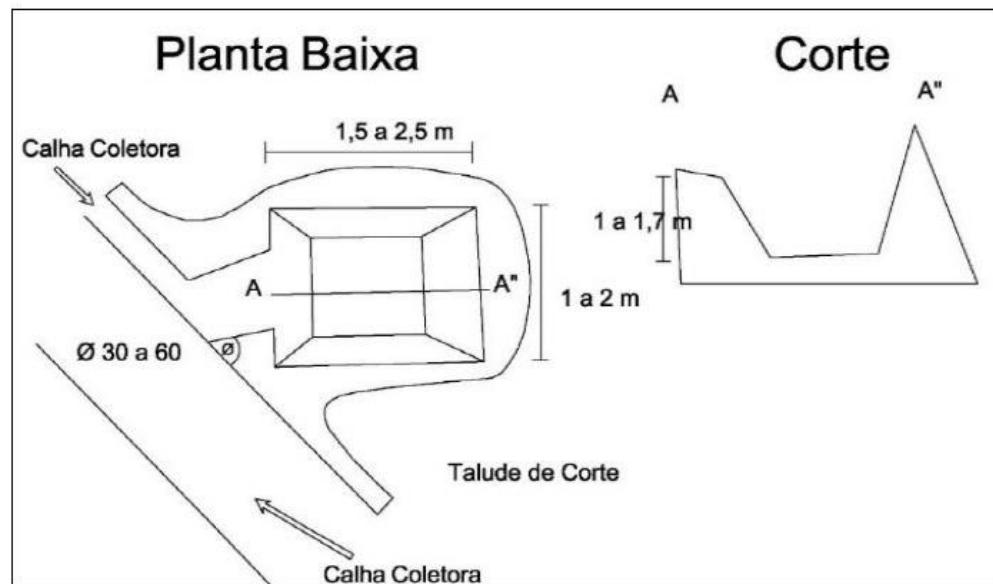
Figura 11: Modelo calha coletora. **Fonte:** PCA, 2023.

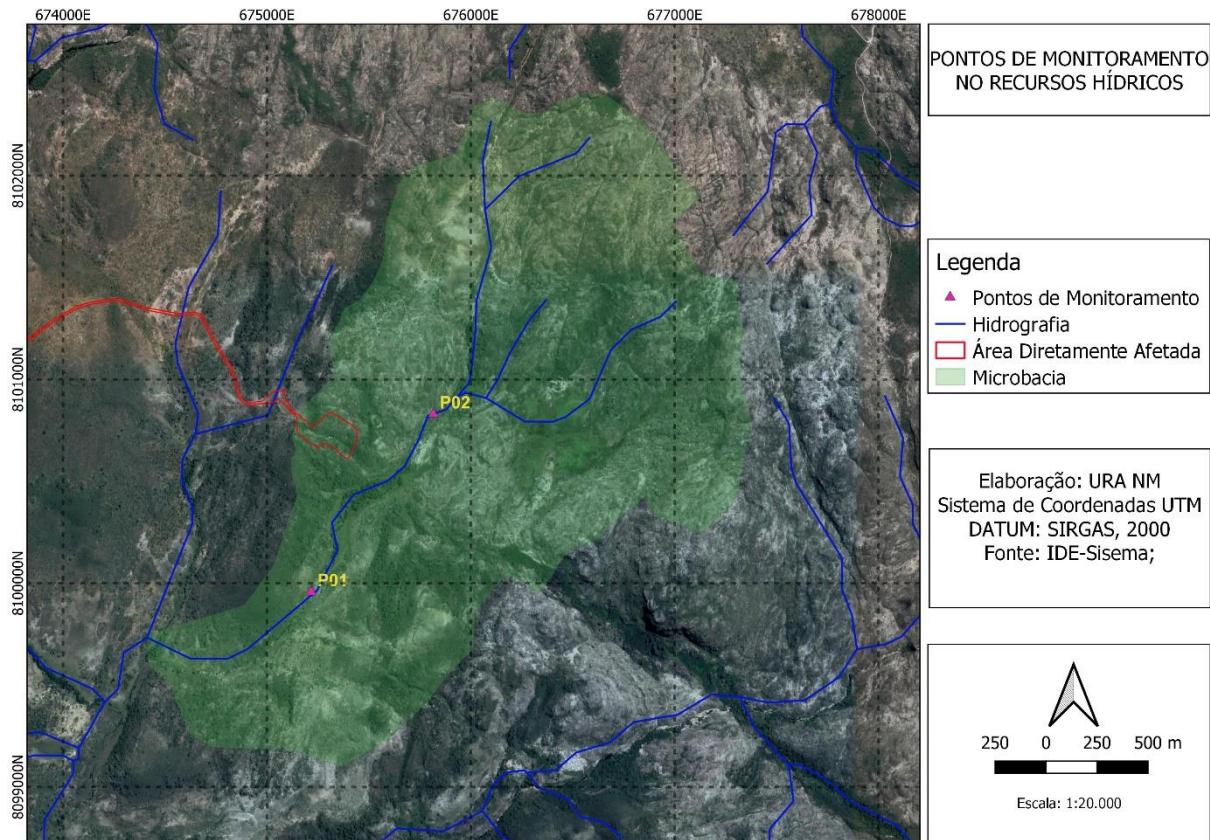
Figura 12: Pontos de monitoramento da qualidade das águas superficiais. **Fonte:** URA, NM.

Perante ao exposto, está sendo proposto nesse Parecer Único o monitoramento da qualidade das águas nos pontos definidos na Figura 11, que tem influência da ADA do empreendimento, sobretudo, da área de extração mineral. A locação dos parâmetros foi realizada por meio de imagem de satélite, portanto, devem ser ajustados na primeira campanha de monitoramento.

Propõe-se avaliação semestral de parâmetros físico-químicos da água e envio de relatórios anuais com avaliação dos resultados encontrados. Deverão ser analisados os seguintes parâmetros: OD, DBO, pH, sólidos em suspensão totais e turbidez. Esses parâmetros estão relacionados, sobretudo, ao aporte de matéria orgânica e ao carreamento de sólidos para o corpo d'água, sendo esse último, de suma importância devido à movimentação de solo no empreendimento, deixando o ambiente suscetível a instalação de processos erosivos.

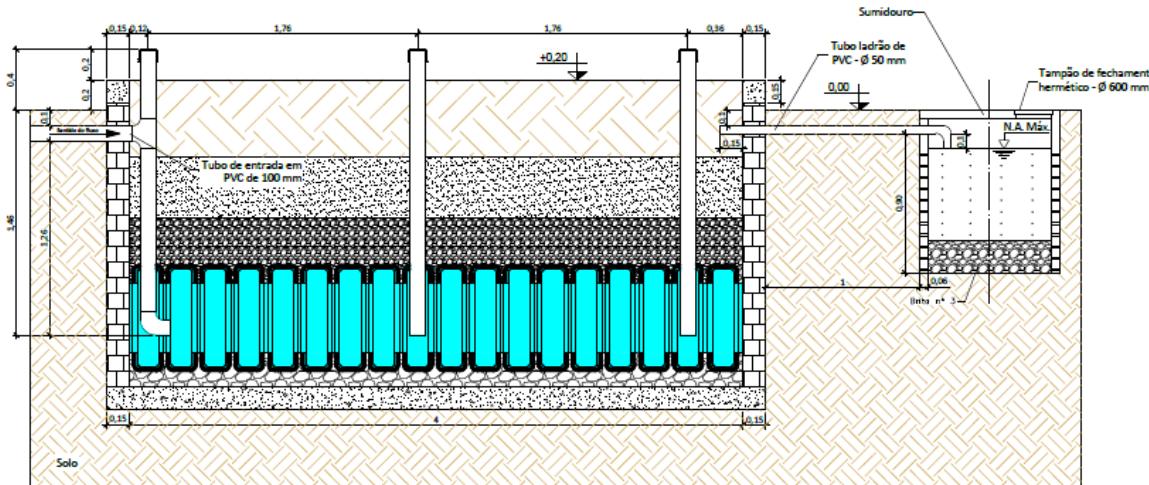
Figura 13: Tanque de evapotranspiração. **Fonte:** Informação complementar.

O Tevap possui um tanque com piso de concreto e paredes de blocos, revestidos para evitar vazamentos. Contém uma câmara vazia fabricadas de pneus, a qual está envolto com materiais filtrantes em camadas sucessivas, onde as plantas com elevada capacidade de transpiração são cultivadas na cama superior. Para o dimensionamento e definição

geométrica do sistema foram realizadas algumas adaptações pelo projetista, onde foram adotados 1,50 m³ de tanque por usuário e 2,00 m de profundidade.

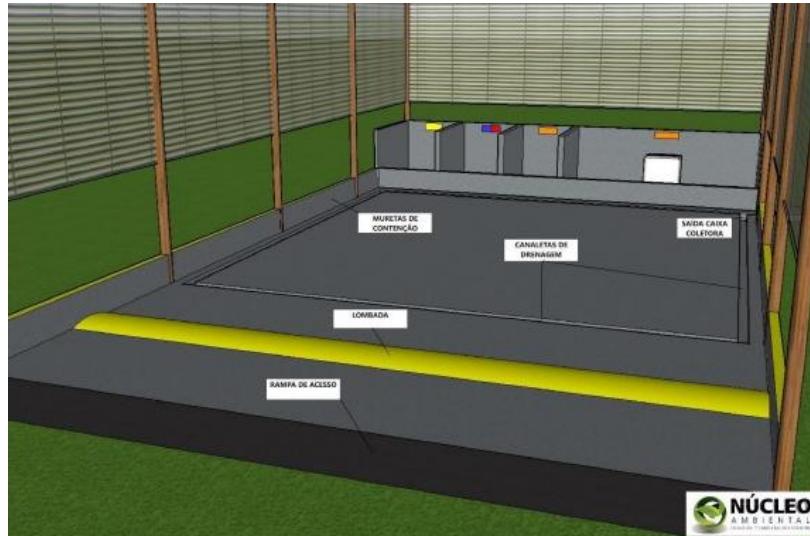
Figura 14: Visualização em 3D do projeto do galpão. **Fonte:** Informação complementar.

Os efluentes oleosos provenientes do galpão (Figura 13) onde será instalado ponto de abastecimento de combustível, oficina mecânica e baía de segregação de resíduos sólidos contaminados com óleo, em função da pequena vazão, serão direcionados pelo sistema de drenagem oleosa para caixas coletores (Figura 14).

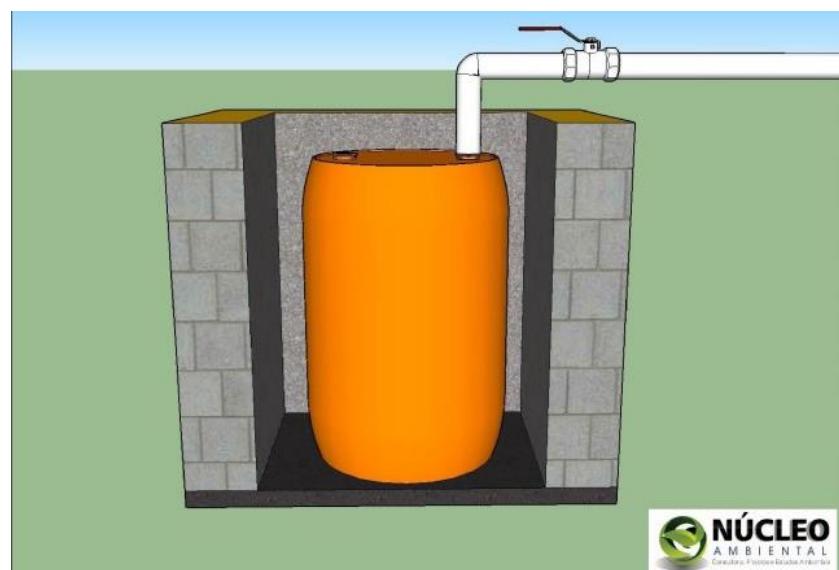
Figura 15: Modelo de caixa coletora a ser instalada no empreendimento. **Fonte:** PCA, 2023.

A caixa coletora ficará posicionada em local impermeabilizado e dotado de registro. Desta forma, em caso de vazamentos, o registro é aberto e o resíduo oleoso escoa para o interior da caixa.

Segundo informado, esse sistema permitirá eventual coleta de derramamentos e o devido acondicionamento, para posterior destinação ambiental adequada. Para o empreendimento foi indicado o tambor de plástico de 100 L. Para construção da caixa, sugeriu-se: altura: 0,97 m, largura: 1,15 m, comprimento 1,15 m e piso de concreto de 0,15 m de espessura.

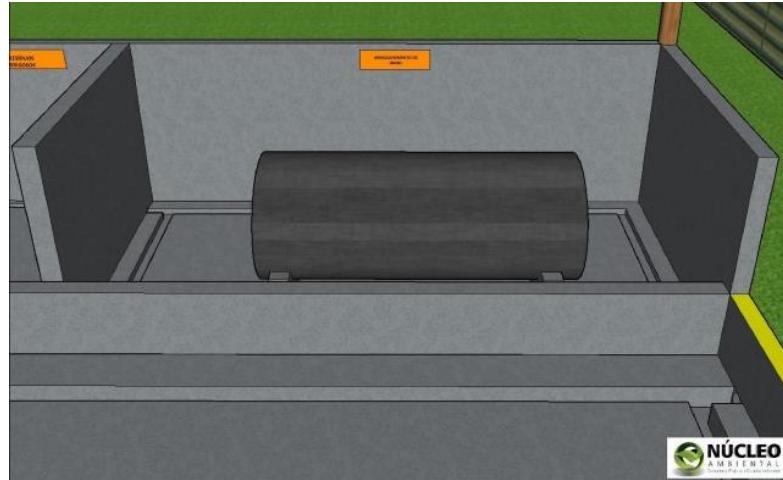
Figura 16: Modelo de local a ser instalado o tanque de diesel no interior do galpão. **Fonte:** Informação complementar, item 07.

Conforme informações apresentadas, o ponto de abastecimento terá um reservatório com comprimento de 2,4 m e diâmetro de 1,62 m, conferindo ao mesmo uma capacidade de armazenamento de até 5.000 litros de diesel (Figura 15). Salienta-se que quando da instalação do tanque deve-se levar em consideração o volume do berço do tanque e de outras estruturas que ocuparão volume dentro da bacia, e se necessário aumentar o dique da bacia de contenção.

O tanque de combustível a ser instalado no empreendimento, deverá estar localizado em local com cobertura total e com o piso devidamente impermeabilizado. Tal cobertura, deverá ter projeção de área maior que o piso desta estrutura, que deverá contar também com canaletas para drenar possíveis vazamentos para a caixa coletora.

A bacia de contenção a ser instalada terá as seguintes dimensões: altura (mureta): 0,65 m, largura de 2,2 m e comprimento de 4,75 m. Desta forma, a fim de evitar contaminação do solo e das águas em caso de possíveis vazamentos ou derramamentos, a bacia de contenção será capaz de acumular cerca de 6,79 m³ (6.790 l) de combustível.

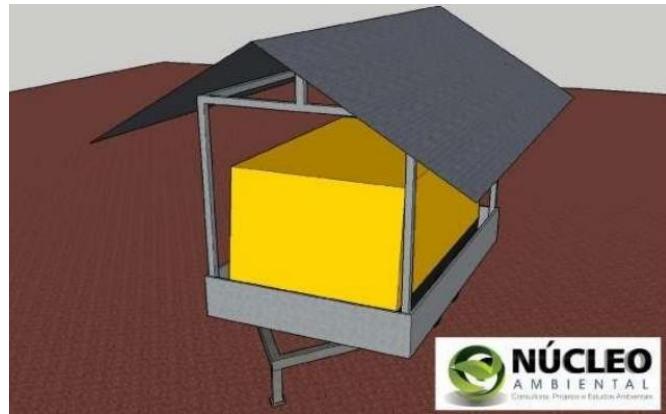
Figura 17: Estrutura a comportar o compressor. **Fonte:** Informação complementar, item 07.

De acordo com os estudos, caso o empreendimento adquira geradores e compressores que não possuam dispositivos de coleta em possível vazamento, deverá ser construído o sistema de controle apresentado no modelo abaixo.

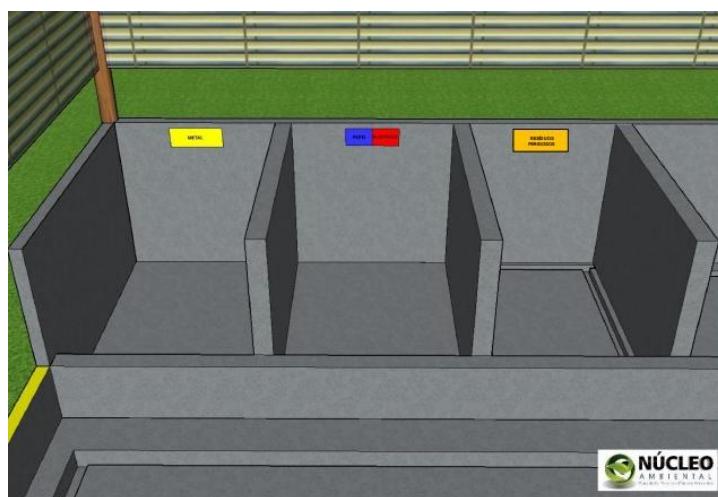
Figura 18: Modelo de baia de segregação de resíduos sólidos a ser construído. **Fonte:** Item 07 da informação complementar.

De modo a viabilizar a coleta dos resíduos, o empreendedor apresentou projetos básicos de armazenamento temporário de resíduos, objetivando separar e acumular resíduos num volume suficiente para coleta e destinação final. Será construído no galpão um depósito, sendo divido em 03 células, com as seguintes dimensões: 2,2 metros de comprimento e 1,50 metros de largura para baias de resíduos metal, plástico/papel e 1,35 m para a baias de resíduos perigosos.
