PARECER ÚNICO Nº 1082615/2014 (SIAM)

INDEXADO AO PROCESSO: Licenciamento Ambiental	PA COPAM: 00280/2003/002/2014	SITUAÇÃO: Sugestão pelo Indeferimento
FASE DO LICENCIAMENTO: Revalidação da Licença de Operação Corretiva	VALIDADE DA LICENÇA:

EMPREENDEDOR: FOGOS PIROMAX LTDA	CNPJ: 03.817.963/0001-70	
EMPREENDIMENTO: FOGOS PIROMAX LTDA	CNPJ: 03.817.963/0001-70	
MUNICÍPIO: Santo Antônio do Monte	ZONA: Rural	
COORDENADAS GEOGRÁFICA (DATUM): WGS 84 LAT/Y 20° 03' 15,3" LONG/X 45° 15' 47,9"		
LOCALIZADO EM UNIDADE DE CONSERVAÇÃO: <input type="checkbox"/> INTEGRAL <input type="checkbox"/> ZONA DE AMORTECIMENTO <input type="checkbox"/> USO SUSTENTÁVEL <input checked="" type="checkbox"/> NÃO		
BACIA FEDERAL: Rio São Francisco	BACIA ESTADUAL: Rio Pará	
UPGRH: SF2: Bacia do rio Pará	SUB-BACIA: Córrego do Piriquito	
CÓDIGO: C-04-08-1	ATIVIDADE OBJETO DO LICENCIAMENTO (DN COPAM 74/04): Fabricação de pólvora e artigos pirotécnicos	CLASSE: 3
CONSULTORIA/RESPONSÁVEL TÉCNICO: Fero Projetos Ambientais Henrique Avelar Castro	REGISTRO: - CREA MG 97248/D	
AUTO DE FISCALIZAÇÃO: 32/2014	DATA: 02/07/2014

Relatório Fotográfico da empresa Fogos Piromax Ltda.

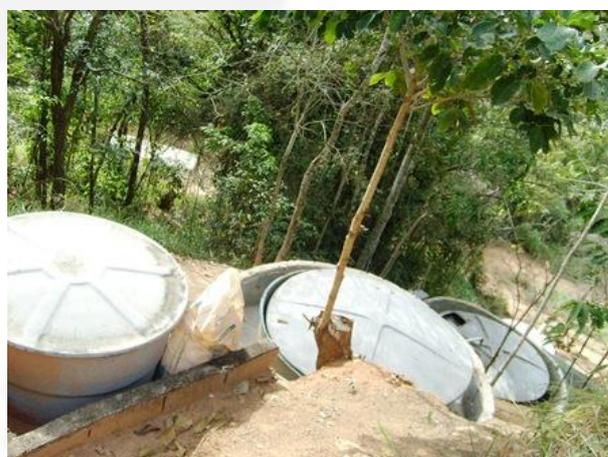
Foto 02. ETEI instalada no ano de 2012

Cabe ressaltar que as condicionantes 3 e 7 foram cumpridas com mais de 6 e 4 anos de atraso respectivamente. Não se sabe qual foi o destino dos efluentes gerados no período em que o empreendimento operou sem a ETE e sem a ETEI instaladas. Sendo assim, o empreendimento foi atuado por descumprir condicionantes se constatado degradação ambiental, AI 07/2014.

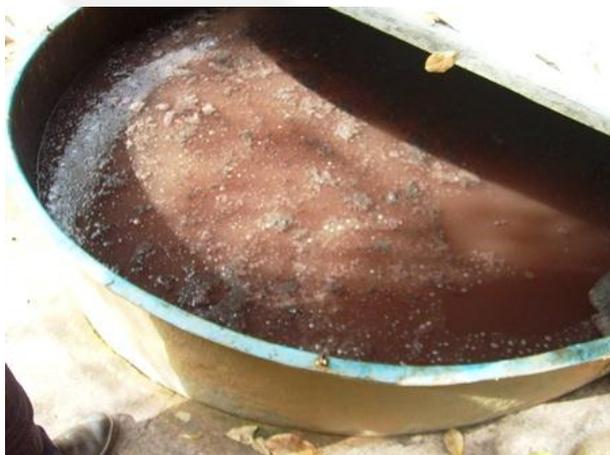
Foto 03. Efluente da ETEI

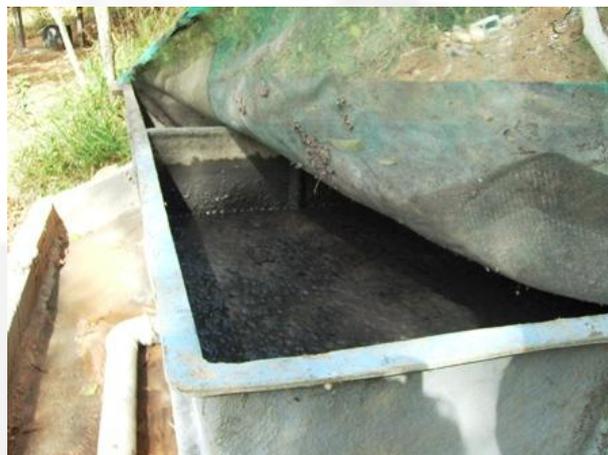
Foto 04. Efluente da ETEI

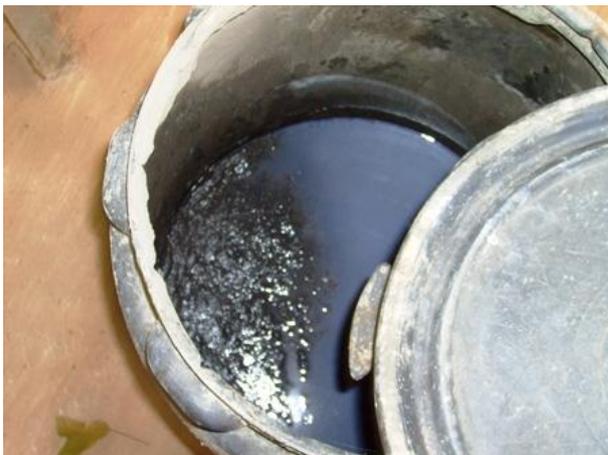
Conforme informado durante a vistoria, o empreendimento possui 94 pavilhões, sendo que 10 deles operam com lâmina d'água. O efluente das lâminas é trocado semanalmente e enviadas à ETEI. O lodo recolhido na ETEI é armazenado em galões dispostos em área coberta e impermeabilizada, até o recolhimento pela empresa Pró-ambiental. Após o tratamento, a água é liberada no córrego. O alumínio em pó é comprado externamente, sendo que o mesmo não tem sido produzido e nem peneirado no empreendimento a mais de um ano. A pólvora negra é produzida em cômodo fechado e impermeabilizado.

Foto 05. Resíduo recolhido na ETEI

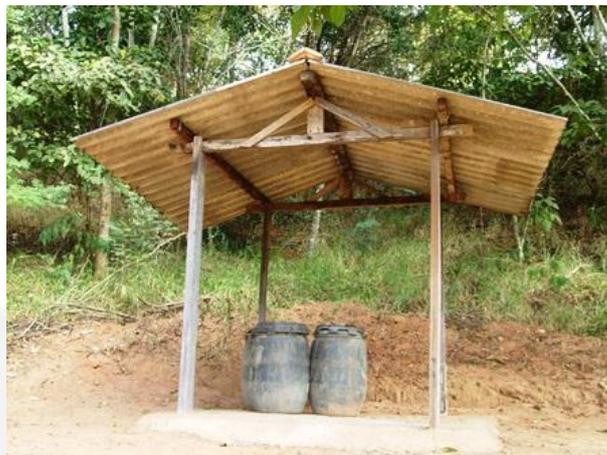
Foto 06. Disposição dos resíduos da ETEI

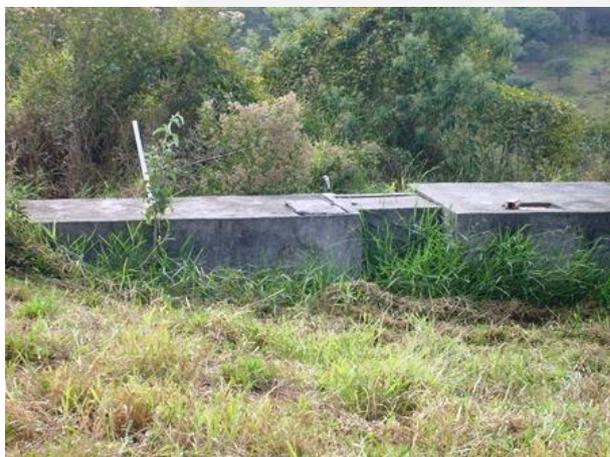
Todo o efluente sanitário, recolhido nos cinco banheiros do empreendimento, é destinado a dois reservatórios. Esses efluentes são recolhidos a cada 3 meses e destinados à empresa Pró-ambiental.

Foto 07. Tratamento de efluentes sanitários

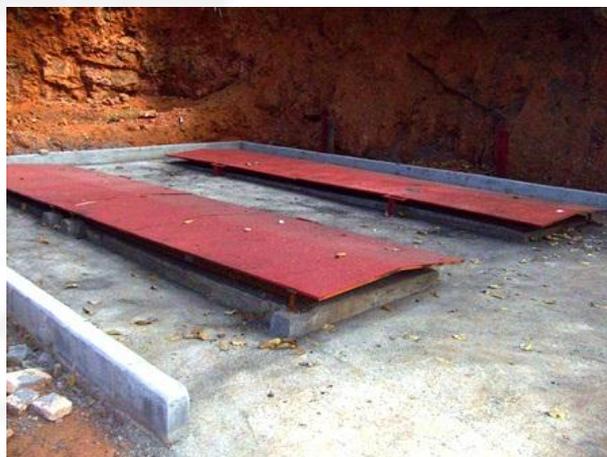
O lixo reciclável gerado no empreendimento é separado e destinado a uma empresa de reciclagem, que fica em Santo Antônio do Monte. O lixo doméstico é destinado ao aterro do município. O lixo contaminado é queimado em uma área aberta para queima, conforme orientação do exercito. Nessa área existem duas valas cobertas. As cinzas dessas valas são condicionadas em galões que ficam em área coberta e impermeabilizada até serem devidamente destinadas.

Foto 08. Área de queima

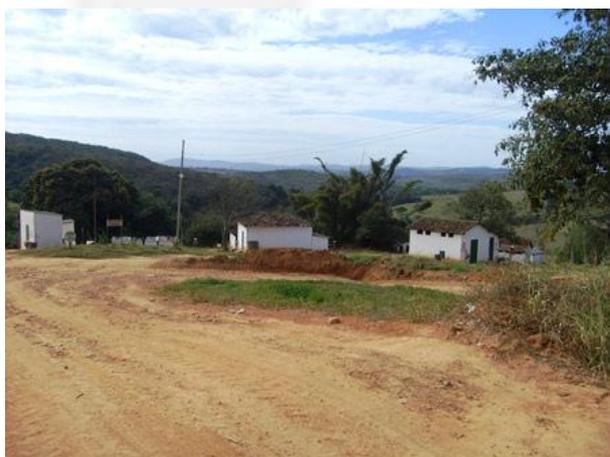
A água pluvial do empreendimento é direcionada e retida em várias cacimbas que estão espalhadas no empreendimento.

Foto 09. Cacimba para águas pluviais

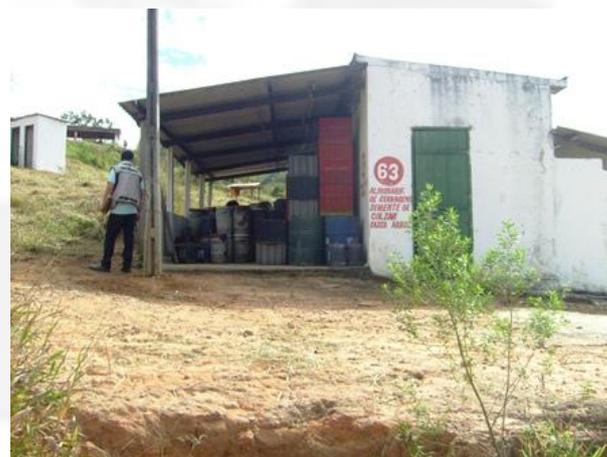
Foto 10: Disposição dos recipientes utilizados
