Parecer nº 3/SEMAP/SUPPRI/DAT/2021

PARECER ÚNICO N° 0598280/2021 (SIAM)

PA COPAM N°: 00182/1987/105/2018		SITUAÇÃO: Sugestão pelo Deferimento	
EMPREENDEDOR:	VALE S.A.	CNPJ:	33.592.510/0412-68
EMPREENDIMENTO:	VALE S.A. Complexo Mariana – Mina Alegria / Fábrica Nova	CNPJ:	33.592.510/0412-68
MUNICÍPIO(S):	Mariana/MG	ZONA:	Rural

Denominado pelo empreendedor como “**Expansão da Mina de Fabrica Nova**”, o empreendimento ocupa como Área Diretamente Afetada (ADA) aproximadamente 810 ha, dos quais 346 ha correspondem a cava já instalada, 459 ha da PDE União parcialmente instalada, e cerca de 6 ha de estruturas para contenção de sedimentos.

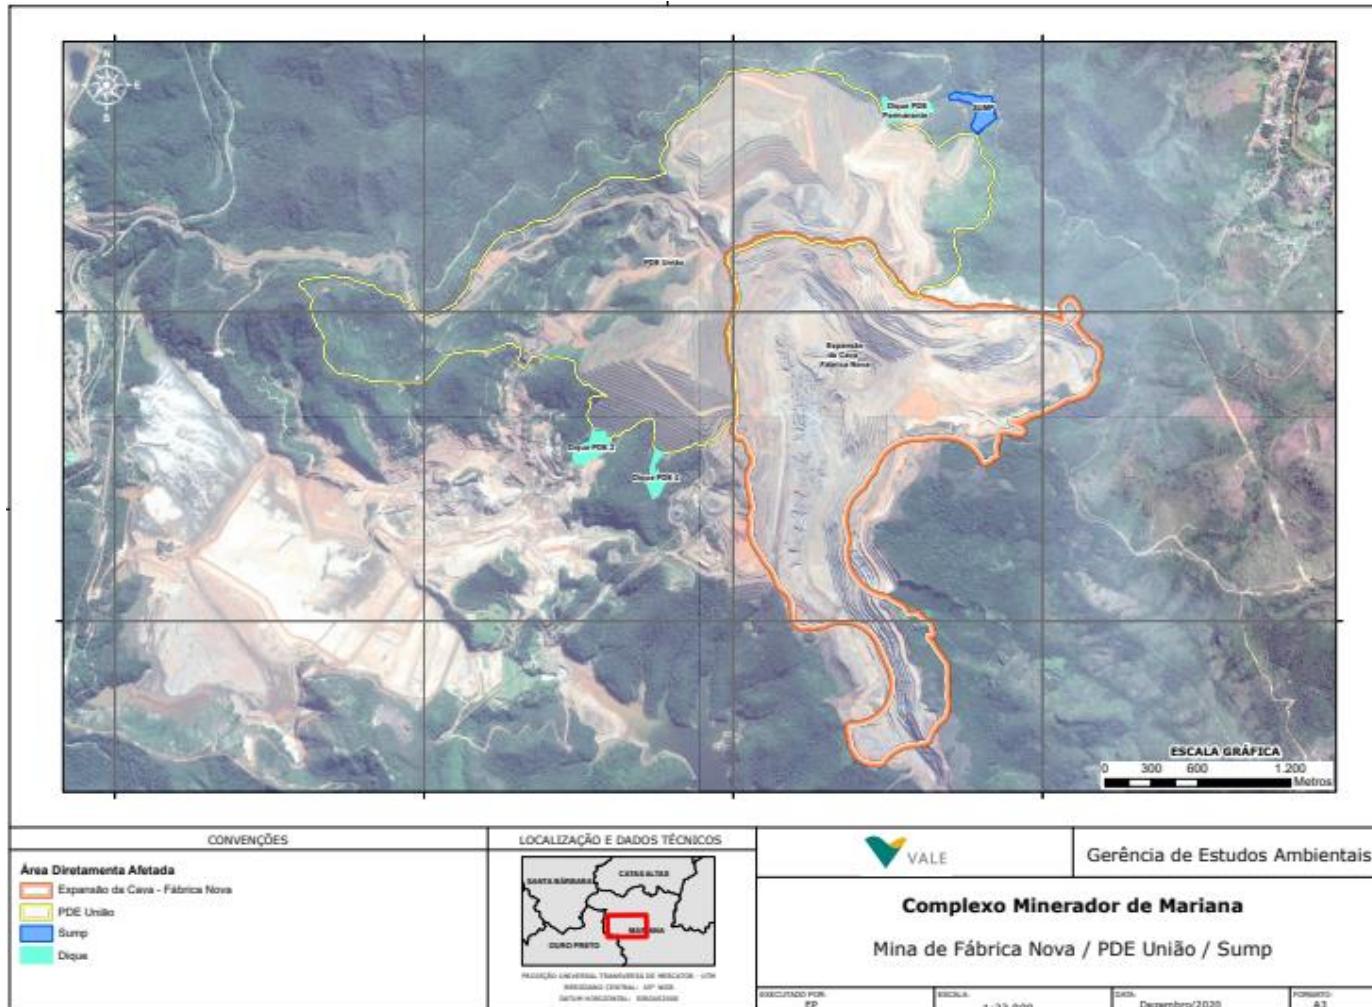
Figura 1.1 – Empreendimento objeto de regularização - Complexo da Mina de Fábrica Nova, Expansão cava e PDE União. **Fonte:** Informação Complementar, 2020.

A Figura 1.1 apresenta a proposta licenciada em 2011 e a sua atual configuração, da qual destaca-se a exclusão das estruturas dos diques D1 e D2 e a redução do alcance da pilha em suas porções leste e sudoeste.

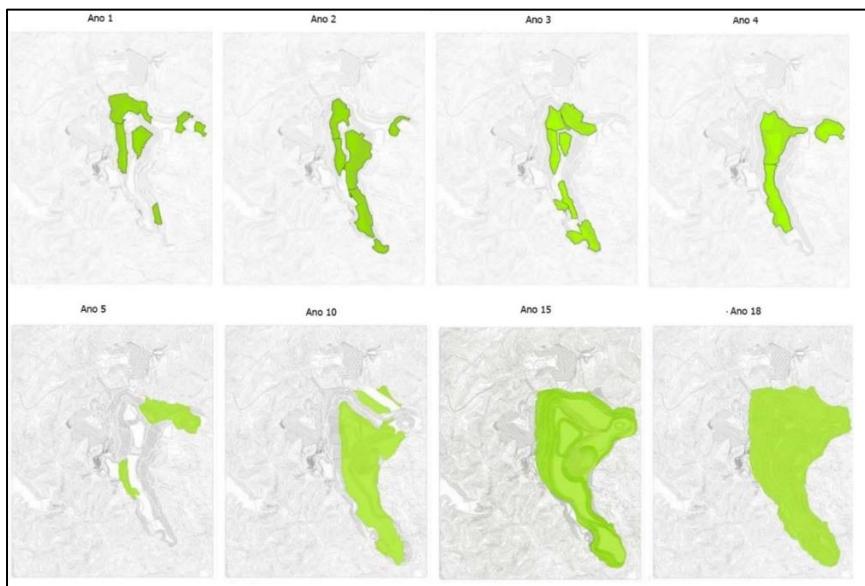
Figura 2.3 – Projeto de Sequenciamento de Lavra da Mina de Fabrica Nova. Fonte: EIA, 2015

Destaca-se que a expansão da cava avança em sua primeira fase sobre as áreas das Pilhas Permanentes 1 e 2 (P1 e P2), tendo em vista a necessidade de uma expansão horizontal da cava, de maneira que possibilite seu desenvolvimento vertical, conforme sequenciamento apresentado na **Figura 2.3**.

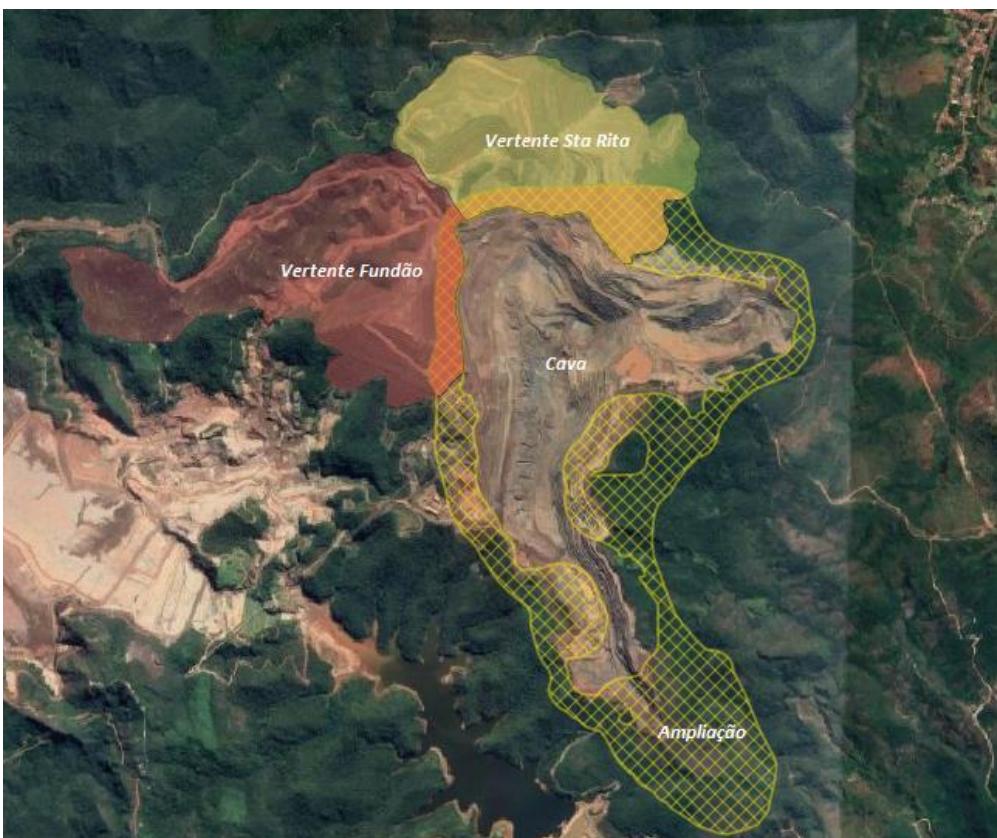
Figura 2.5 - Subdivisão PDE União (Vertente Fundão e Vertente Santa Rita), Cava atual e Cava Ampliação.
Fonte: Google Earth 2020.

Outro aspecto importante, é a previsão de sobreposição do projeto de ampliação da cava em relação às pilhas permanentes 1 e 2. São aproximadamente 61 ha, demonstrados na Figura 2.5, que apresenta também a área de ampliação aprovada no processo 182/1987/101/2015.

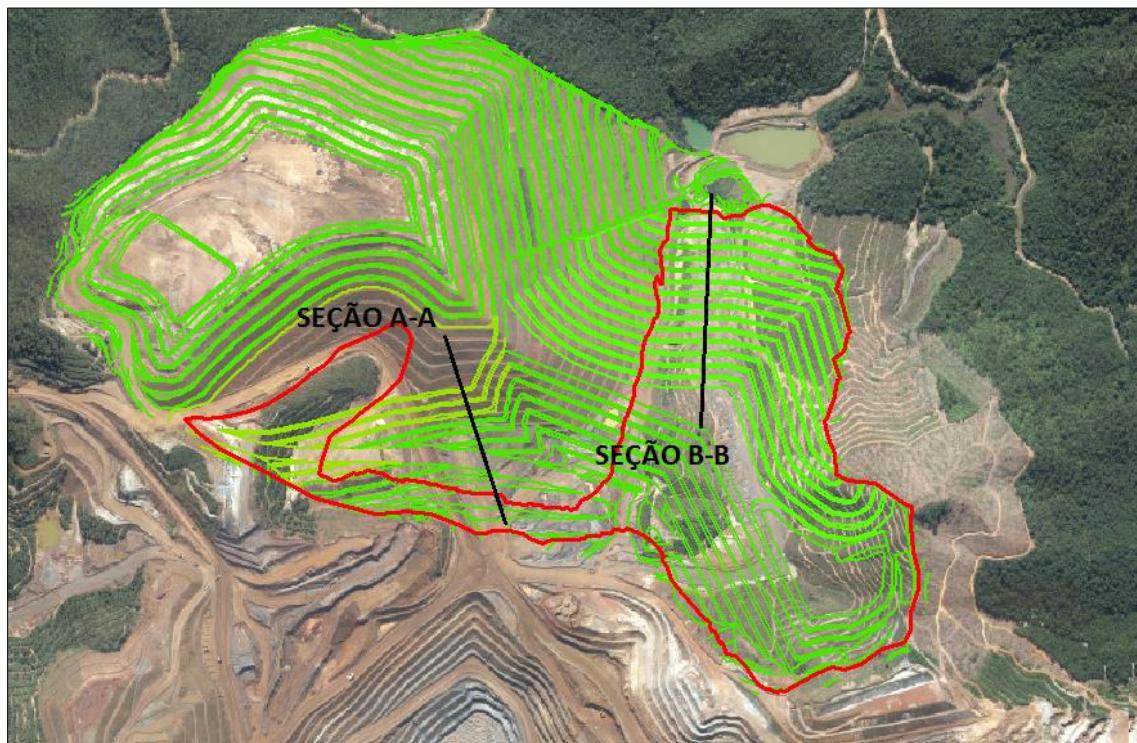
Figura 2.6 - Seções A-A e B-B utilizadas nos estudos de estabilidade da PDE União – área APO. Fonte: RCA, fevereiro 2020.

Foram definidas 11 seções representativas da pilha para as análises de estabilidade, 2 representando a Vertente Santa Rita (a Leste) no âmbito da análise da APO, 6 apresentadas para a configuração final da Vertente Santa Rita e 3 protocoladas em estudo específico para a Vertente Fundão (a oeste) admitidas neste processo de licenciamento ambiental (**Figura 2.6, Figura 2.8 e Figura 2.8**). Todos os estudos abrangeram as seções de maior altura e as condições desfavoráveis da topografia e fundação. Os parâmetros de resistência ao cisalhamento – coesão efetiva (c') e ângulo de atrito efetivo (ϕ'), assim como os pesos específicos dos materiais de fundação e do estéril utilizados nas análises de estabilidade foram obtidos a partir de estudos pré-existentes e na experiência da TEC3 com materiais semelhantes.

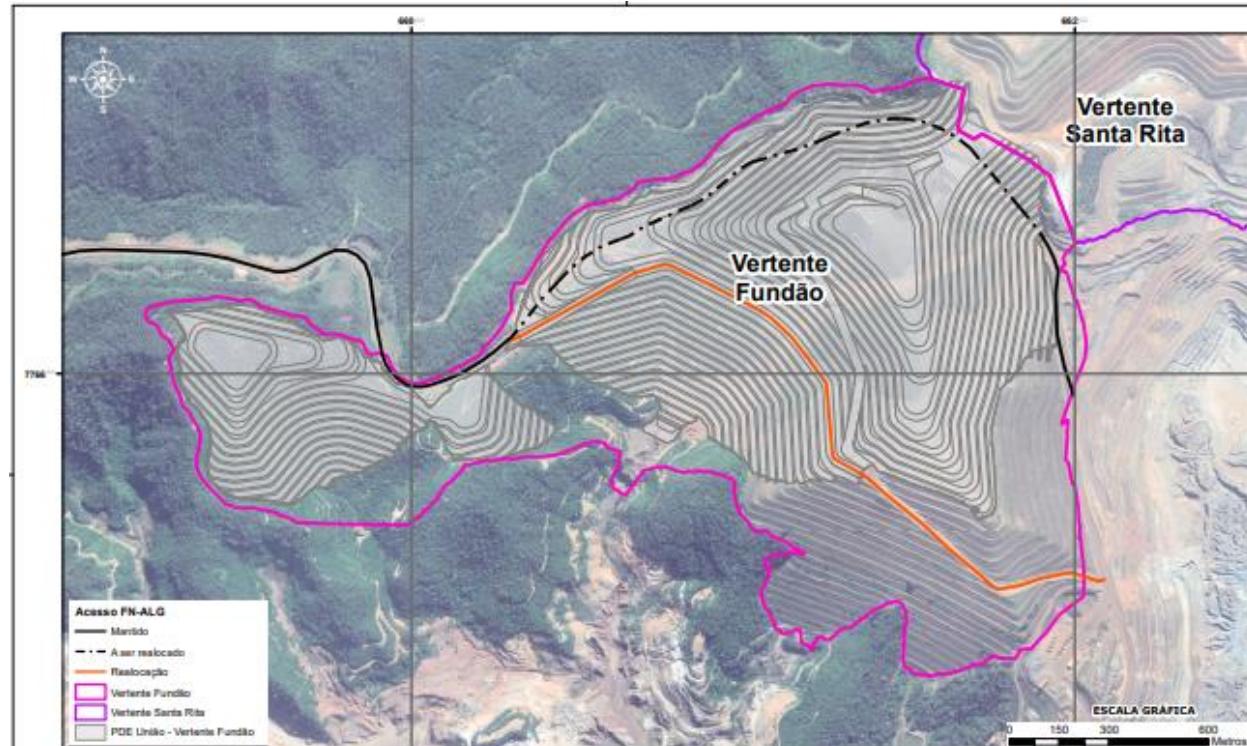
Figura 2.11 – Proposta de Relocação de estrada de acesso. Fonte: RCA, 2018.

Há ainda a previsão de uma sobreposição de parte da estrada de acesso à Mina de Alegria. Esse trecho será relocado sobre a porção PDE União e PDE Permanente II, conforme pode ser observado na **Figura 2.11.**

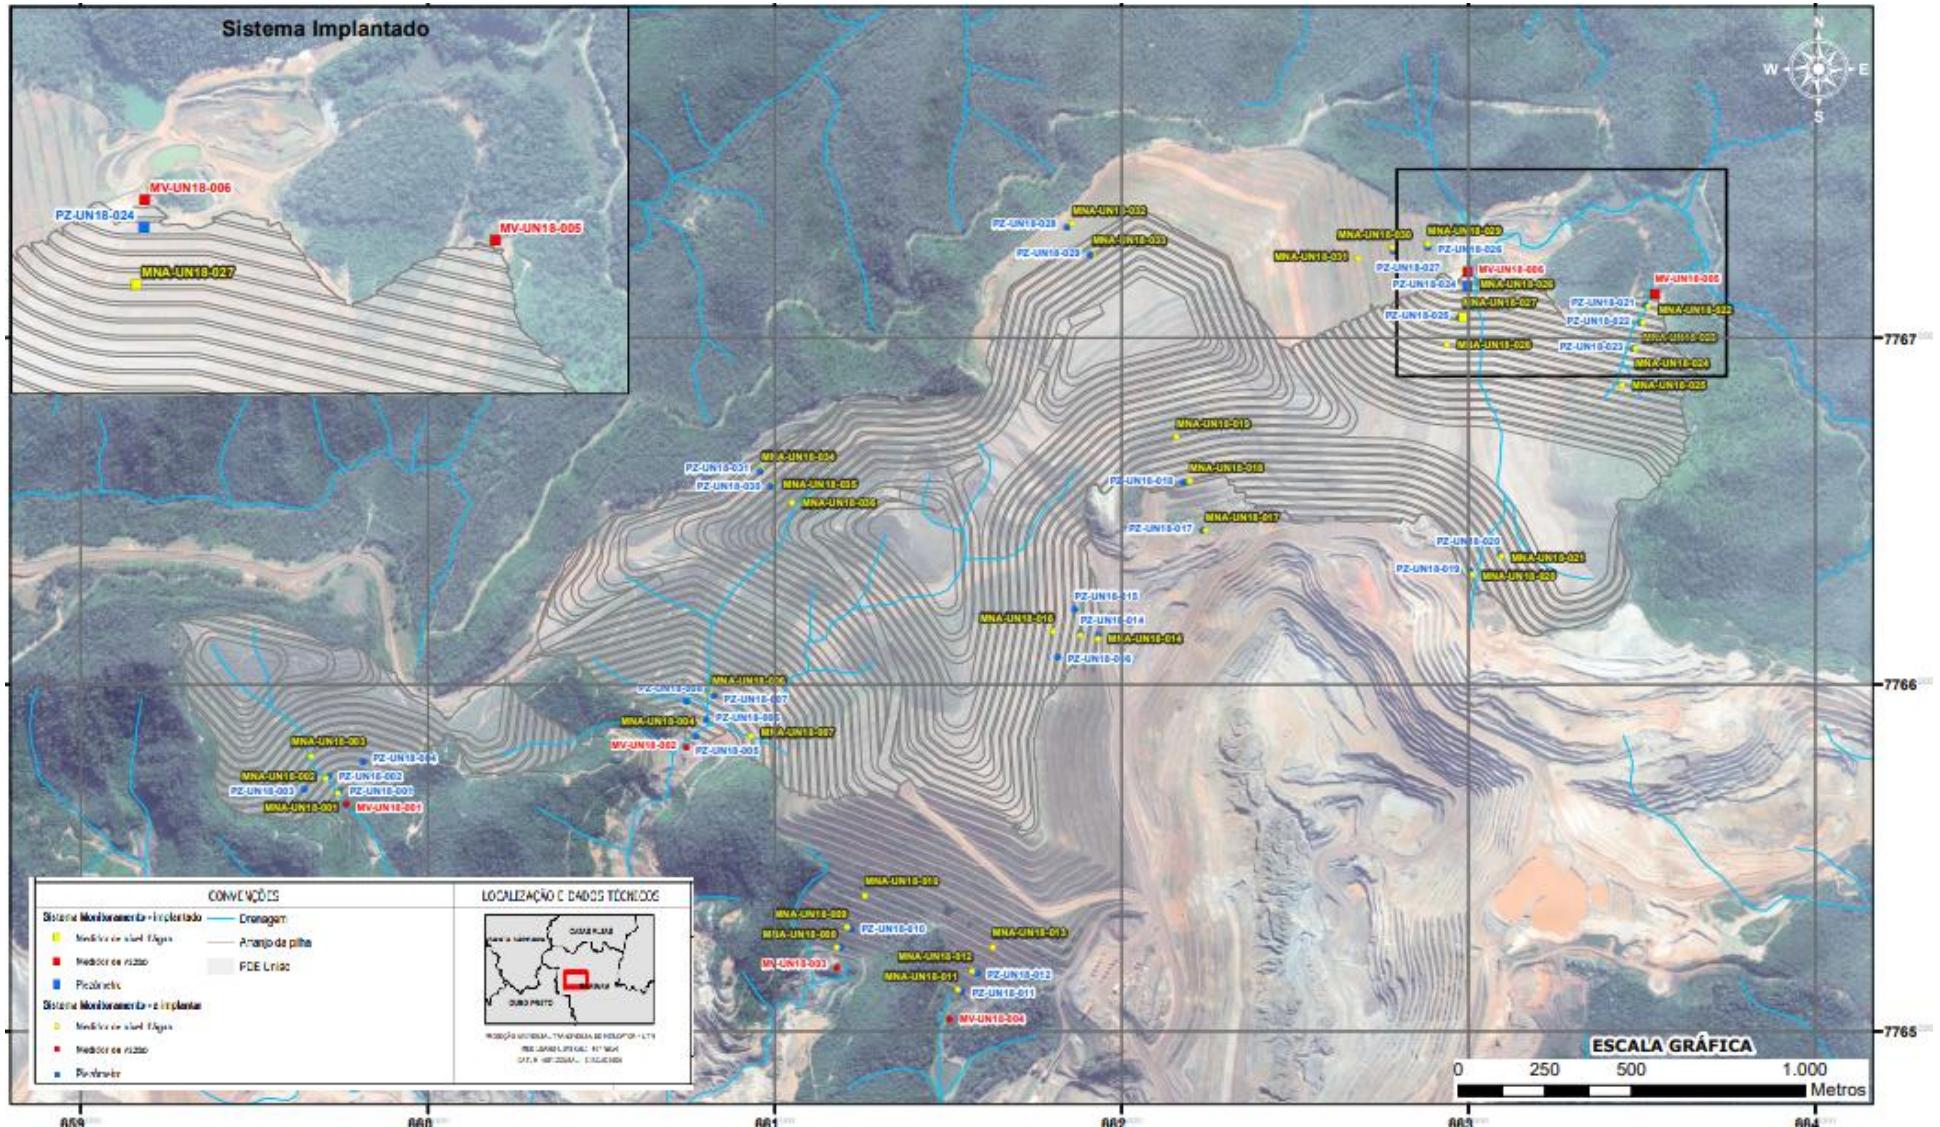
Figura 2.12 – Proposta de instalação dos instrumentos para monitoramento geotécnico da PDE União. Fonte: RCA, 2018.

A locação dos instrumentos propostos foi apresentada junto ao RCA conforme **Figura 2.12**, que apresenta o arranjo final da PDE União.

Complementam as condições de segurança da pilha a execução do programa de monitoramento da estabilidade, orientado por dois métodos: o visual e via instrumentos.

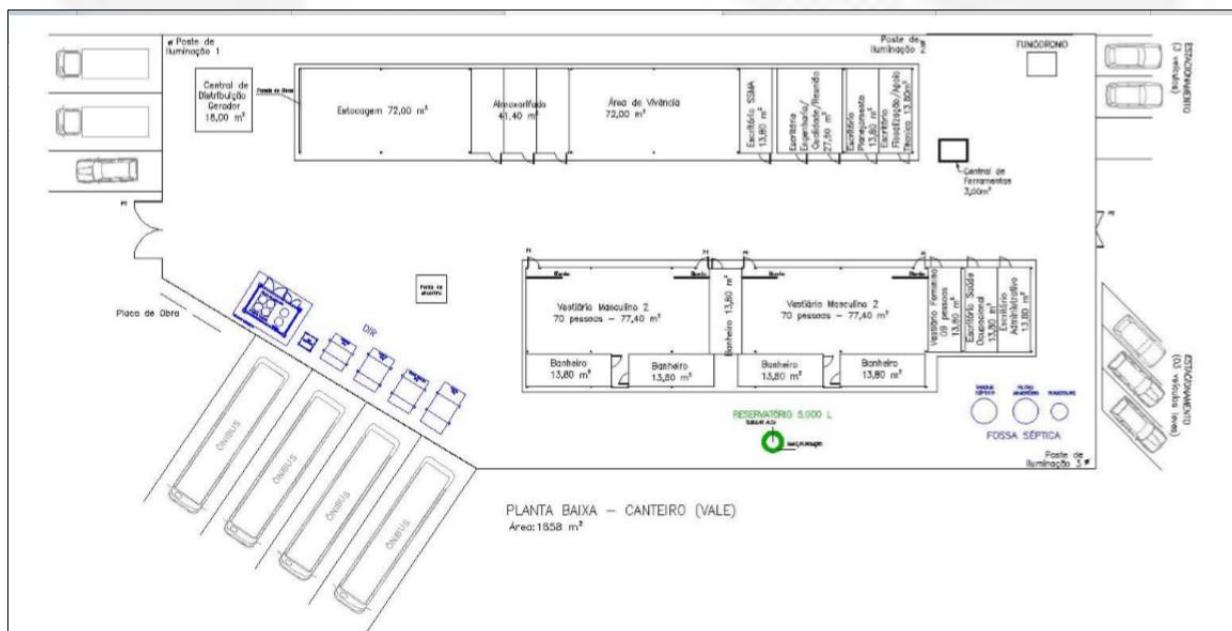
Figura 2.14 – Layout Canteiro de Obras. Fonte: RCA VALE, 2018.

Considerando o número de pessoas demandadas pelo empreendimento foi elaborado o projeto de layout do canteiro de obras e estabelecido seus respectivos controles ambientais.

O canteiro de obras não prevê instalação de oficinas mecânicas, nem a atividade de manutenção de equipamentos que gerem resíduos oleosos. Os geradores de energia elétrica, movidos a diesel, serão providos de bacias de contenção, para evitar vazamentos para a pilha. No caso da ocorrência de qualquer vazamento, os resíduos serão removidos, entamborados e encaminhamento à CMD da Mina de Alegria, não serão direcionados para o sistema de drenagem da PDE União.

O canteiro de obras contará ainda com um Sistema Fossa Séptica/Filtro Anaeróbico/Sumidouro para dar tratamento a seus efluentes sanitários. A depuração e disposição final do efluente por meio de sumidouro terá uma estrutura de manilhas e revestimento externo e de fundo com britas em um fosso a fim de garantir a eficiência de infiltração.

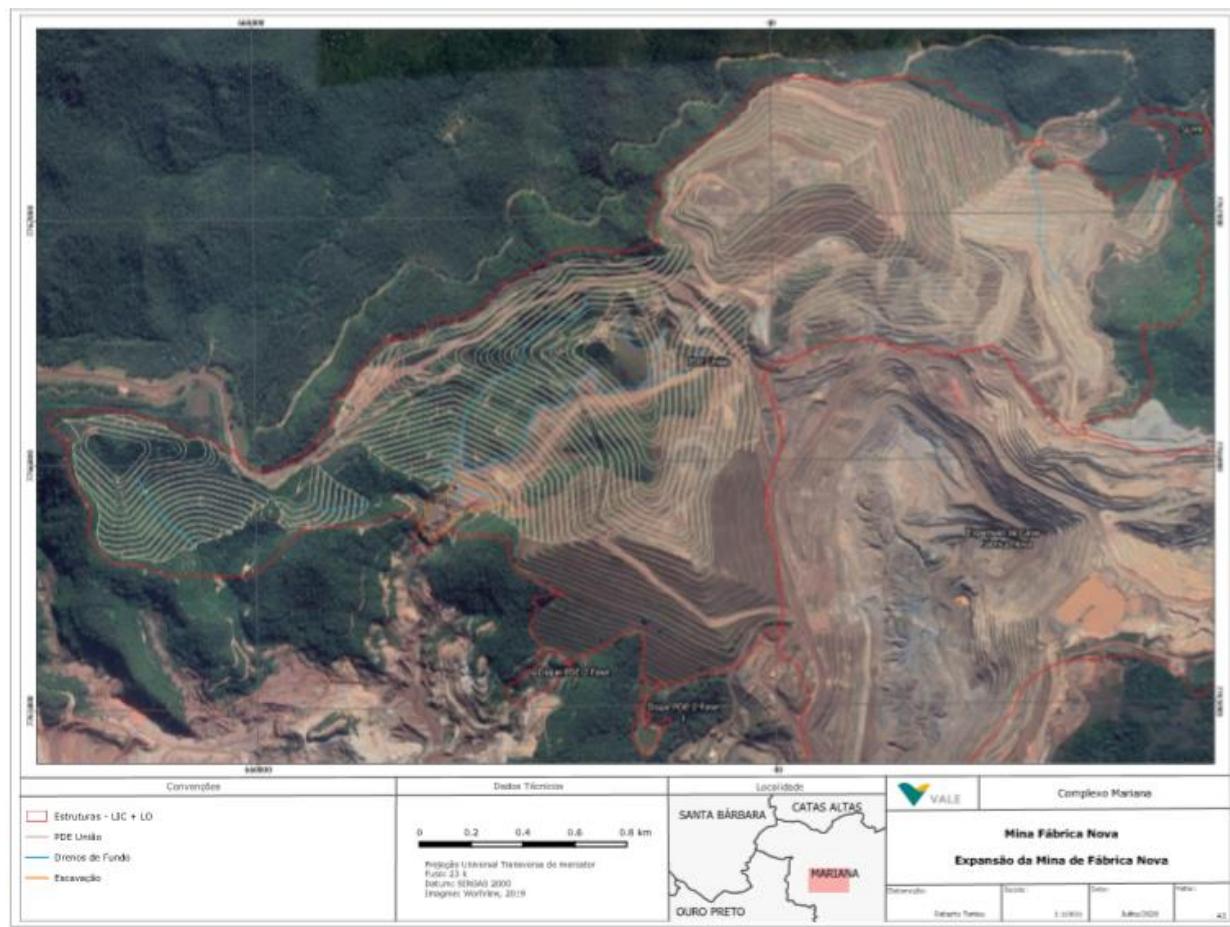
Figura 2.18 – Drenos de Fundo PDE União. Fonte. VALE, 2020.

Compõe a estrutura de drenagem interna da PDE União 6 drenos de fundo concebidos para coletar as contribuições provenientes das nascentes existentes bem como do aporte das águas oriundas da recarga de água na pilha, evitando a saturação do maciço do estéril e sua consequente desestabilização. A drenagem interna da PDE União se distribui conforme figura abaixo, apresentado por meio dos estudos elaborados pela empresa TEC3 (protocolo 0722037/2018) em conformidade com a NBR 13.029 (ABNT, 2017).

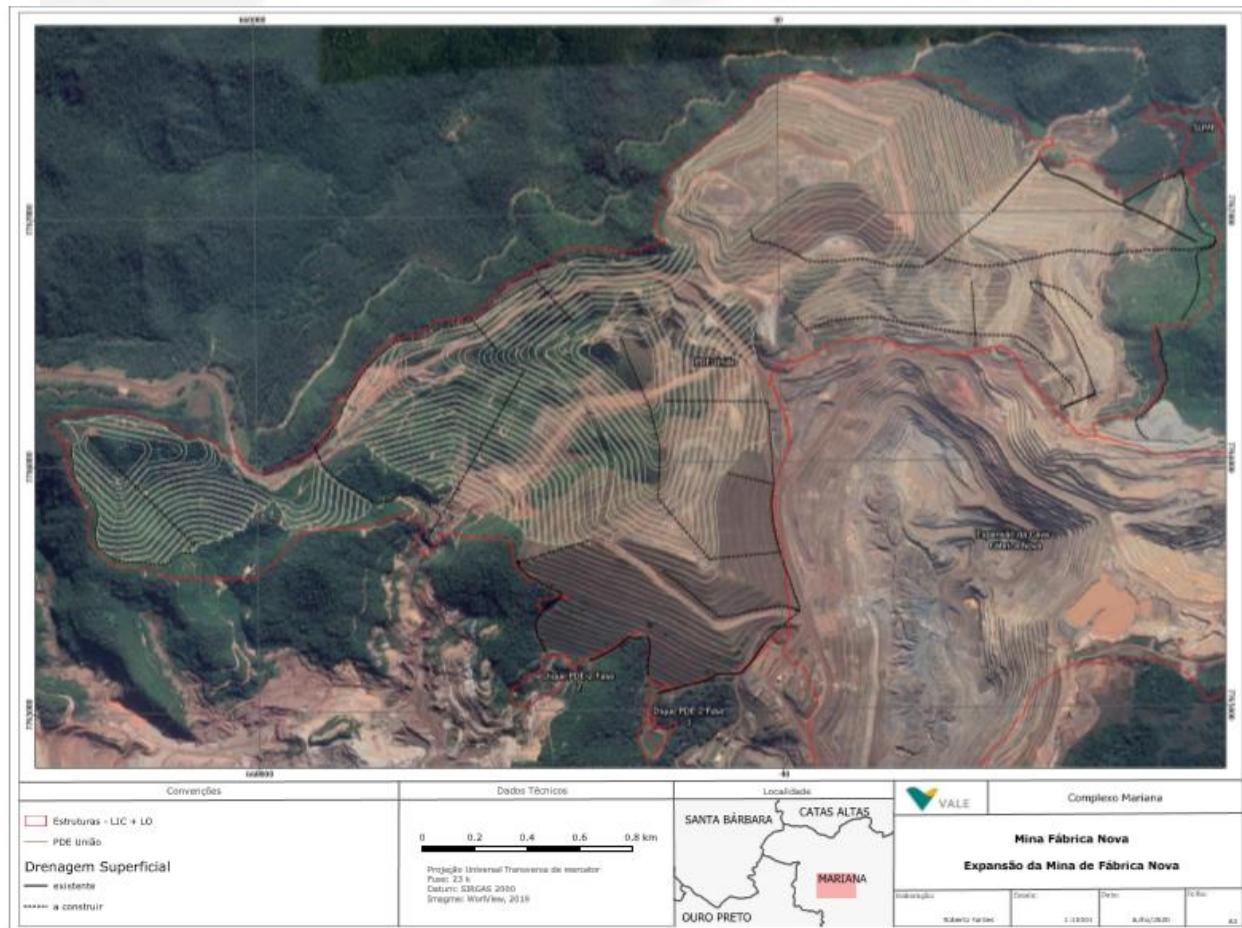
Figura 2.19 – Drenagem Superficial PDE União. Fonte: RCA, 2018.

Já a drenagem superficial da pilha tem como objetivo o ordenamento dos escoamentos, o que evita eventuais problemas de erosão nas bermas e permite melhores condições para a redução das taxas de geração de sedimentos. A implantação desse sistema também resulta em melhores condições nas ações de fechamento, uma vez que o sistema de drenagem superficial já estará instalado e operante. Nesse sentido serão instalados: Canaletas sobre bermas; Canal/canaleta sobre acesso; Bueiros; Canal periférico ao longo do contato da pilha de estéril com o terreno natural; e Descidas de água, conforme figura a seguir.

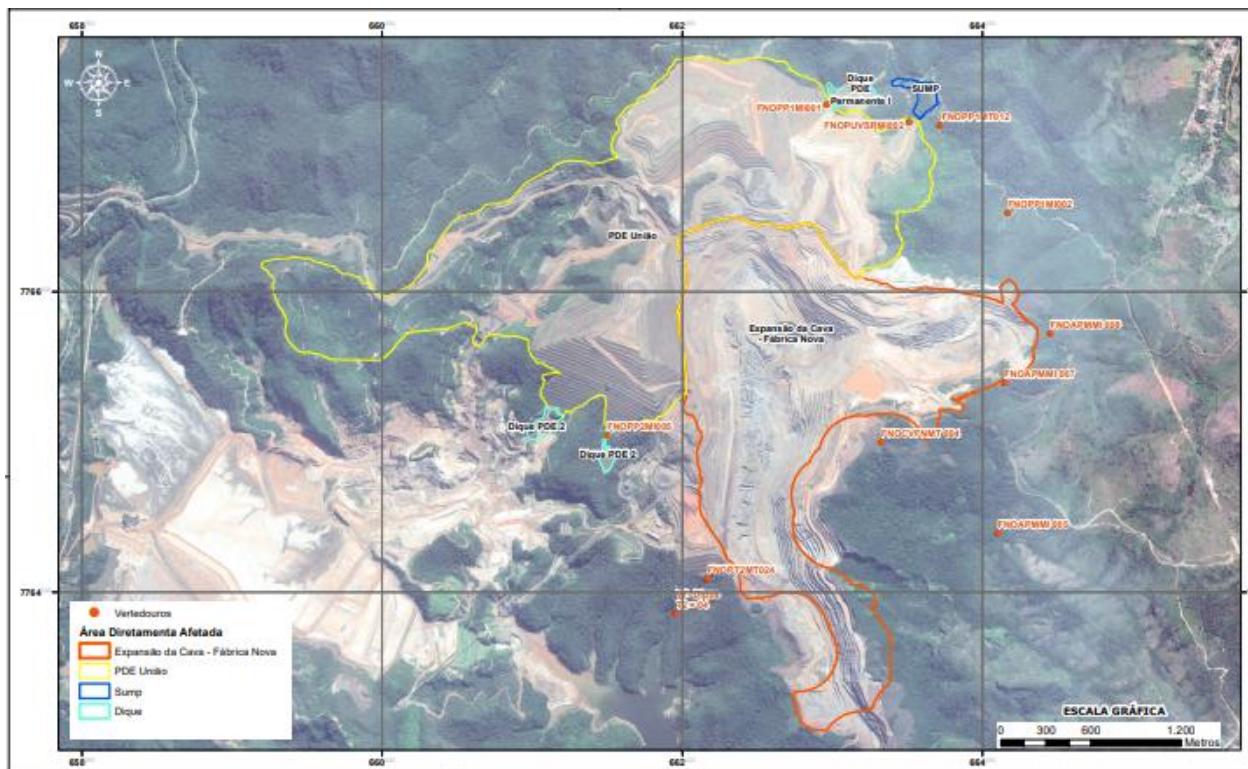
Figura 3.1 – Distribuição Vertedouros do Complexo de Fabrica Nova. Fonte: Condicionantes da Outorga, 214-2015.

Dos volumes excedentes do rebaixamento, 52m³/h é destinado a comunidade de Santa Rita Durão e outros 468m³/h é reposto no curso d'água Córrego Ouro Fino. O empreendimento apresenta ainda conta com outros 16 vertedouros de monitoramento semanal, que retornam aos cursos d'água vazões hídricas com o intuito de mitigar possível redução de disponibilidade nos córregos no entorno do complexo minerador.

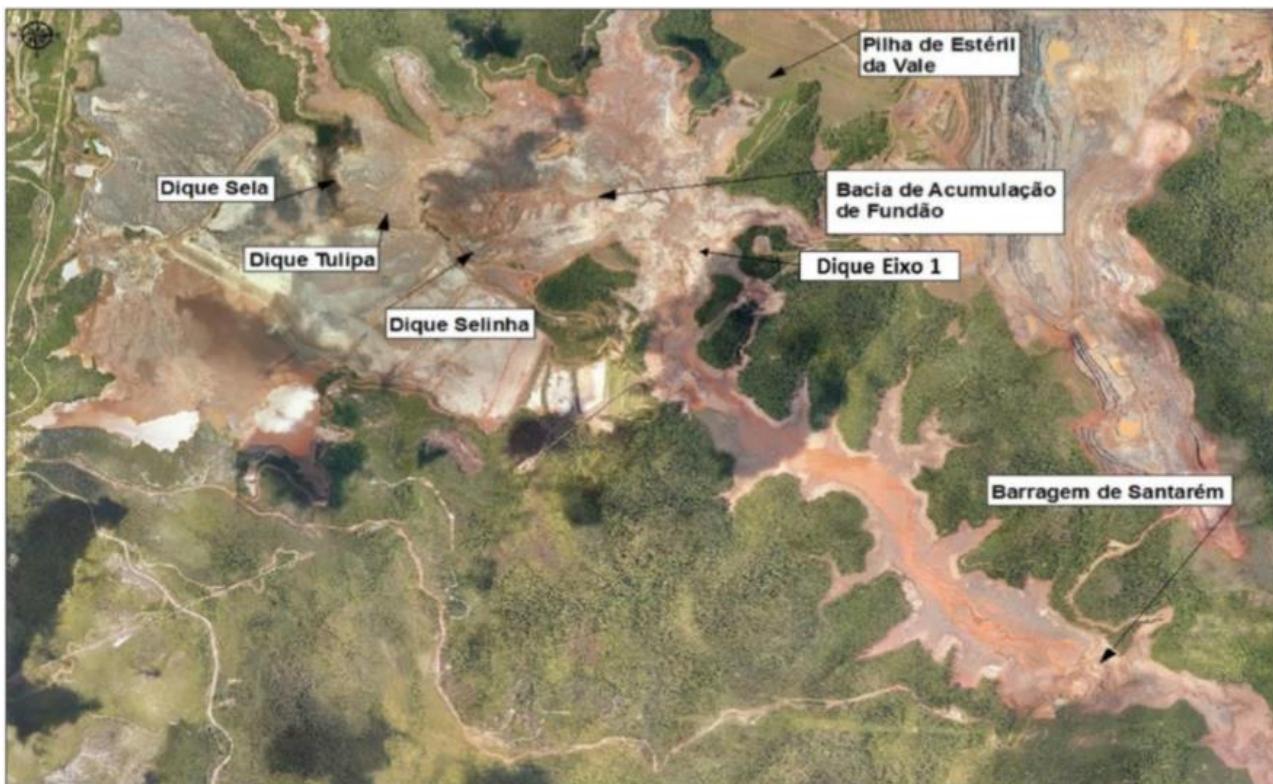
Figura 4.7 – Estruturas de contenção de sedimentos Vale do Fundão. **Fonte:** Informação Complementar, 2020.

A figura a seguir apresenta as estruturas que compõe o arranjo da bacia de acumulação de Fundão.
