PARECER ÚNICO Nº 0300078/2016 (SIAM)

INDEXADO AO PROCESSO: Licenciamento Ambiental	PA COPAM: 00319/1997/008/2012	SITUAÇÃO: Sugestão pelo Deferimento
FASE DO LICENCIAMENTO: Licença de Operação - LO		VALIDADE DA LICENÇA: 4 anos

EMPREENDEDOR: Avivar Alimentos Ltda.	CNPJ: 42.816.108/0001-05	
EMPREENDIMENTO: Avivar Alimentos Ltda.	CNPJ: 42.816.108/0001-05	
MUNICÍPIO: São Sebastião do Oeste	ZONA: Rural	
COORDENADAS GEOGRÁFICA (DATUM): LAT/Y 20° 15,55' 01" LONG/X 44° 59,09' 06"		
LOCALIZADO EM UNIDADE DE CONSERVAÇÃO: <input type="checkbox"/> INTEGRAL <input type="checkbox"/> ZONA DE AMORTECIMENTO <input type="checkbox"/> USO SUSTENTÁVEL <input checked="" type="checkbox"/> NÃO		
BACIA FEDERAL: Rio São Francisco	BACIA ESTADUAL: Rio São Francisco	
UPGRH: SF02, rio Pará	SUB-BACIA: ribeirão são Pedro	
CÓDIGO: D-01-02-3 D-01-04-1 D-01-05-8	ATIVIDADE OBJETO DO LICENCIAMENTO (DN COPAM 74/04): Abate de Animais de pequeno porte Industrialização da carne, inclusive desossa, charqueada e preparação de conservas Processamento de subprodutos de origem animal para produção de sebo, óleos e farinha	CLASSE: 6 5 3
CONSULTORIA/RESPONSÁVEL TÉCNICO: Engenho 9- Engenharia Ambiental José Gerônimo Júnior		REGI

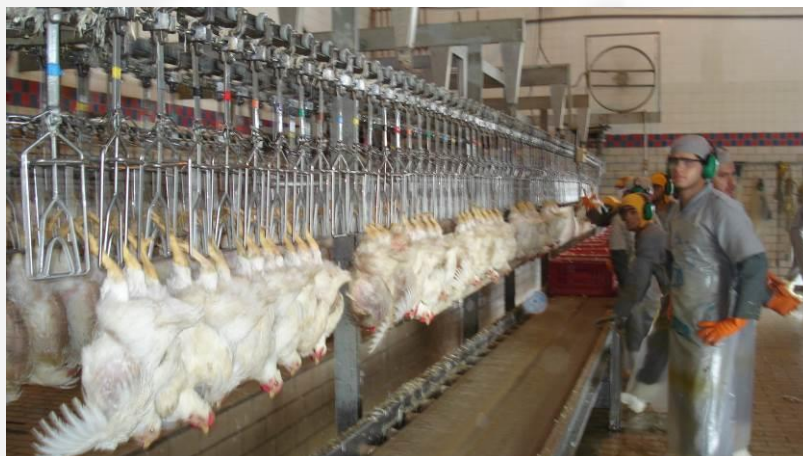
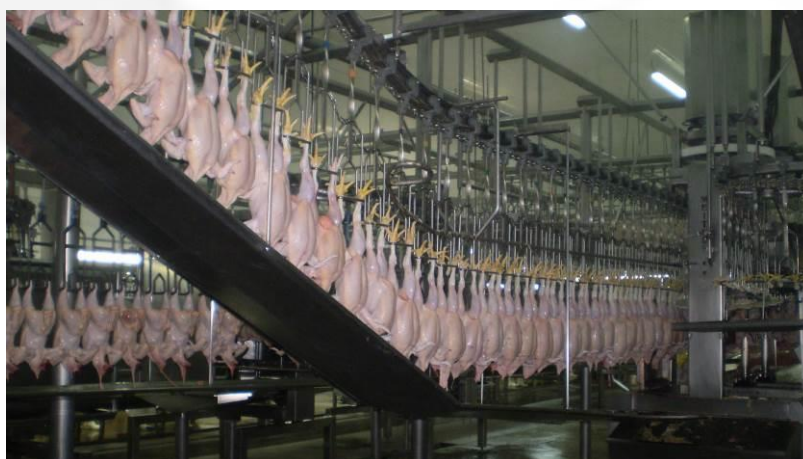
Foto 1 e 2: Abatedouro

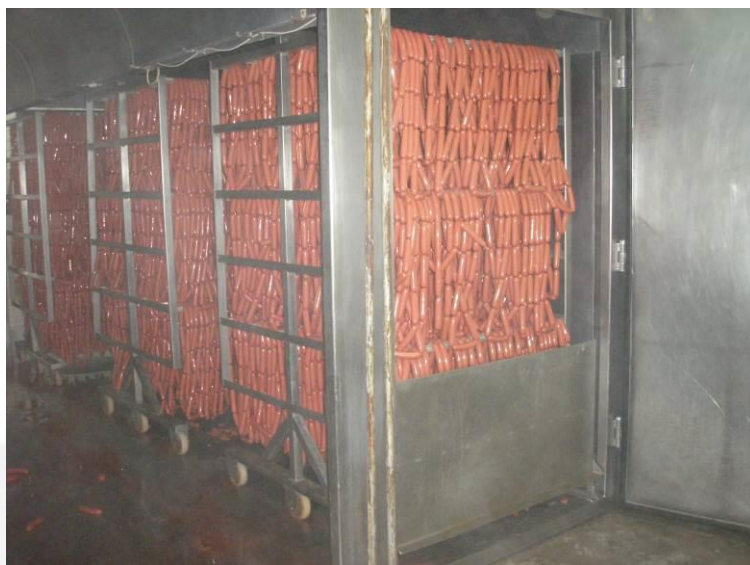
Fotos 3 e 4: Industrialização da Carne

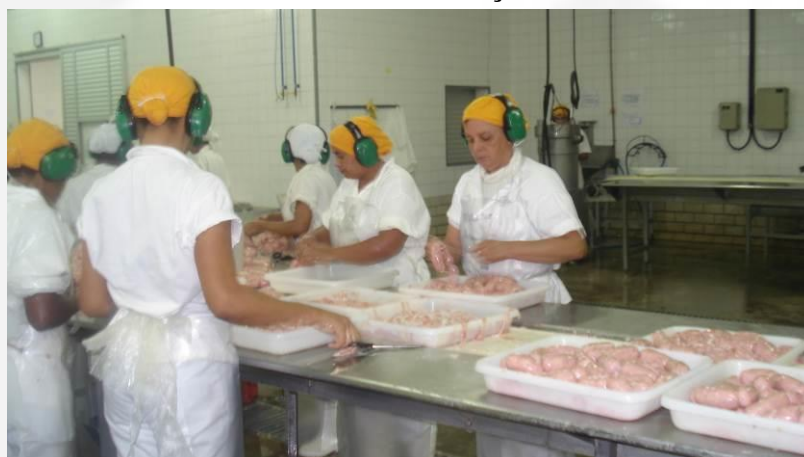
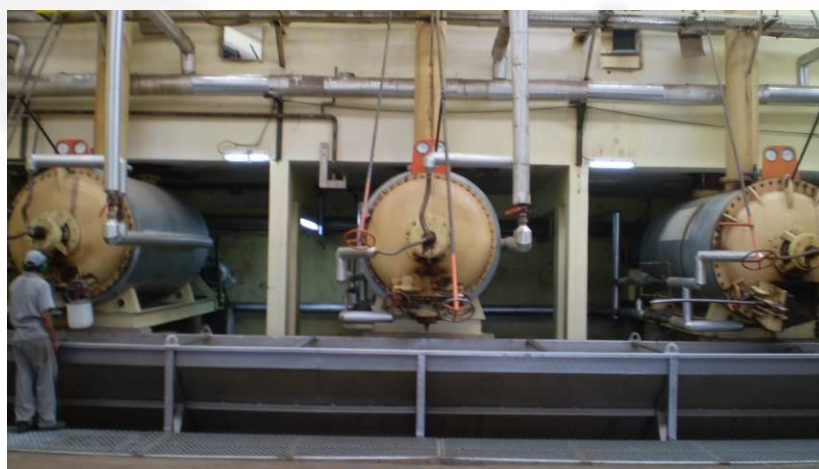
Foto 5 e 6: Graxaria

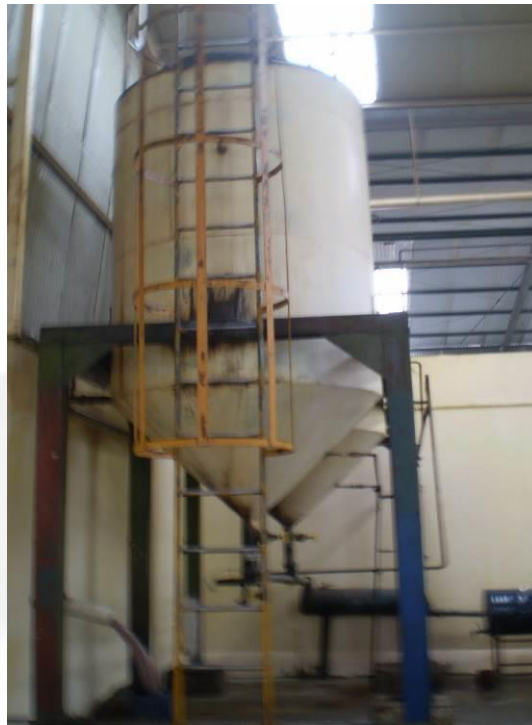
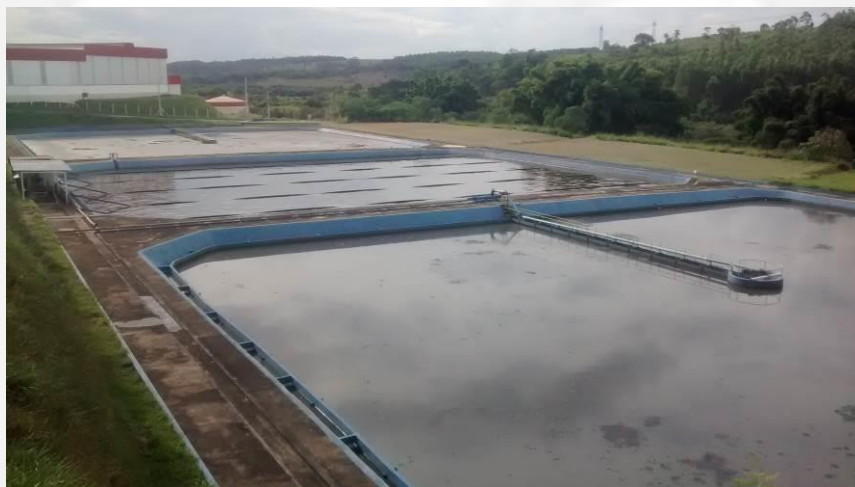
A ETE é composta:

- Tratamento preliminar: 3 peneiras estáticas
- Tratamento primário: flotador
- Tratamento secundário/biológico: lagoa anaeróbia, lagoa aerada, lagoa facultativa, calha parshal e 16 leitos de secagem.

Foto 7: ETE

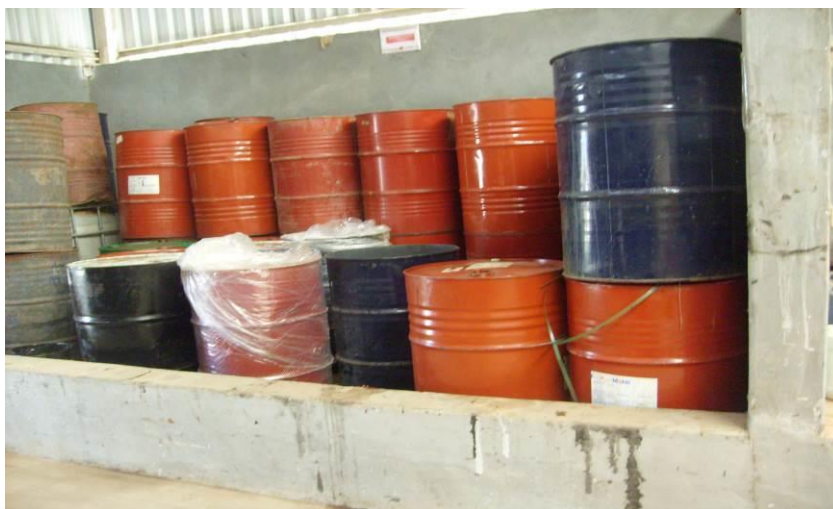
Os resíduos sólidos são dispostos em um galpão de armazenamento temporário dividido em baias para resíduos classe I e resíduos classe II.

Este galpão possui piso impermeabilizado e canaletas de drenagem nas baias para armazenamento temporário de resíduos classe I ligados a uma caixa separadora água e óleo.

Foto 8 e 9: Armazenamento temporário de resíduos

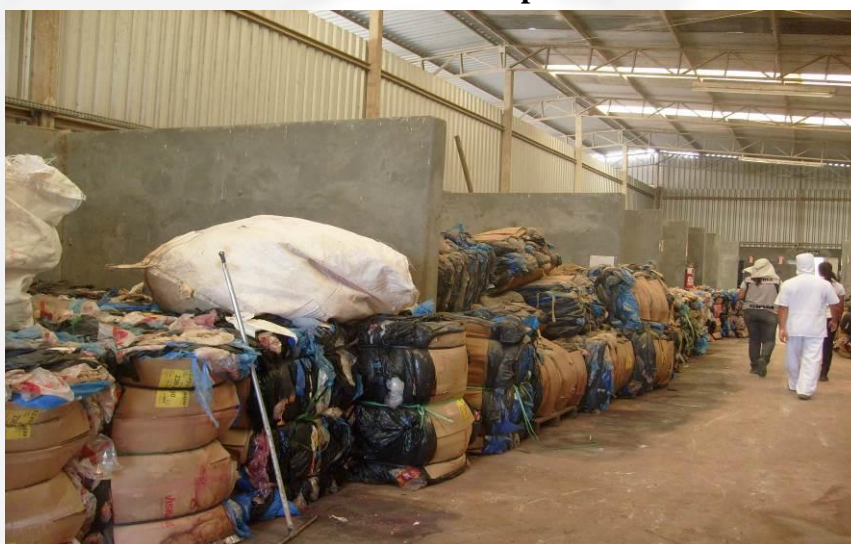
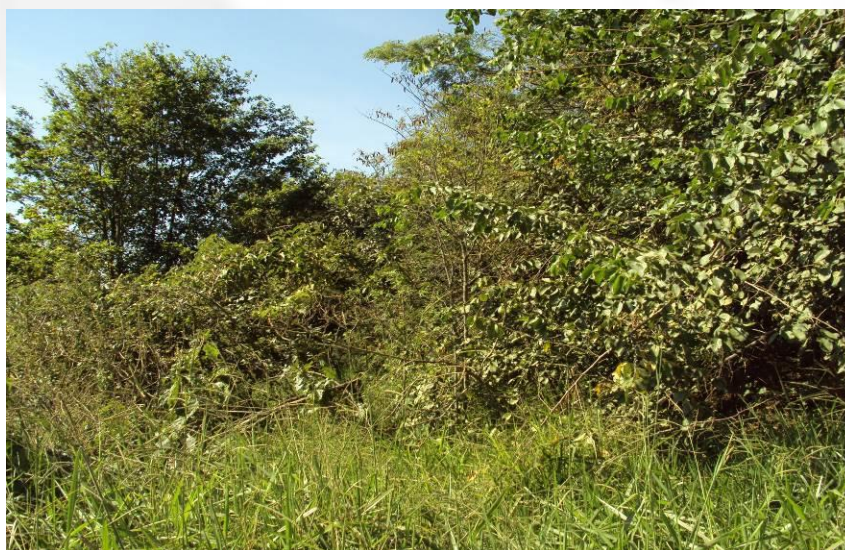
A reserva legal possui característica de transição cerrado/mata atlântica e encontra-se em estágio médio de regeneração. Não se encontra cercada, no entanto não há presença de animais que poderiam intervir na preservação da mesma sendo a reserva legal margeada por uma estrada interna no interior da empresa.

Fotos 10 e 11: Reserva Legal
