**PARECER ÚNICO Nº 0132891/2017 (SIAM)**

<b>INDEXADO AO PROCESSO:</b> Licenciamento Ambiental	<b>PA COPAM:</b> 00390/2001/006/2012	<b>SITUAÇÃO:</b> Sugestão pelo Indeferimento
<b>FASE DO LICENCIAMENTO:</b> Revalidação da Licença de Operação		<b>VALIDADE DA LICENÇA:</b> ----

<b>EMPREENDEDOR:</b> Fripai Distribuidora de Carnes Ltda	<b>CNPJ:</b> 65.364.614/0001-06	
<b>EMPREENDIMENTO:</b> Fripai Distribuidora de Carnes Ltda	<b>CNPJ:</b> 65.364.614/0001-06	
<b>MUNICÍPIO:</b> Juiz de Fora	<b>ZONA:</b> Urbana	
<b>COORDENADAS GEOGRÁFICA (DATUM):</b> LAT/Y 21° 46' 50,7"	<b>LONG/X</b> 43° 19' 8,25"	
<b>LOCALIZADO EM UNIDADE DE CONSERVAÇÃO:</b> <input type="checkbox"/> INTEGRAL <input checked="" type="checkbox"/> ZONA DE AMORTECIMENTO <input type="checkbox"/> USO SUSTENTÁVEL <input type="checkbox"/> NÃO		
<b>NOME:</b> Reserva Biológica Municipal Poço D'Antas		
<b>BACIA FEDERAL:</b> Rio Paraíba do Sul	<b>BACIA ESTADUAL:</b> Rio Paraibuna	
<b>UPGRH:</b> PS1	<b>SUB-BACIA:</b> Rio Paraibuna	
<b>CÓDIGO:</b> D-01-03-1	<b>ATIVIDADE OBJETO DO LICENCIAMENTO (DN COPAM 74/04):</b> Abate de animais de grande e médio porte (suínos, ovinos, caprinos, bovinos, equinos, bubalinos, muares, etc.)	<b>CLASSE:<

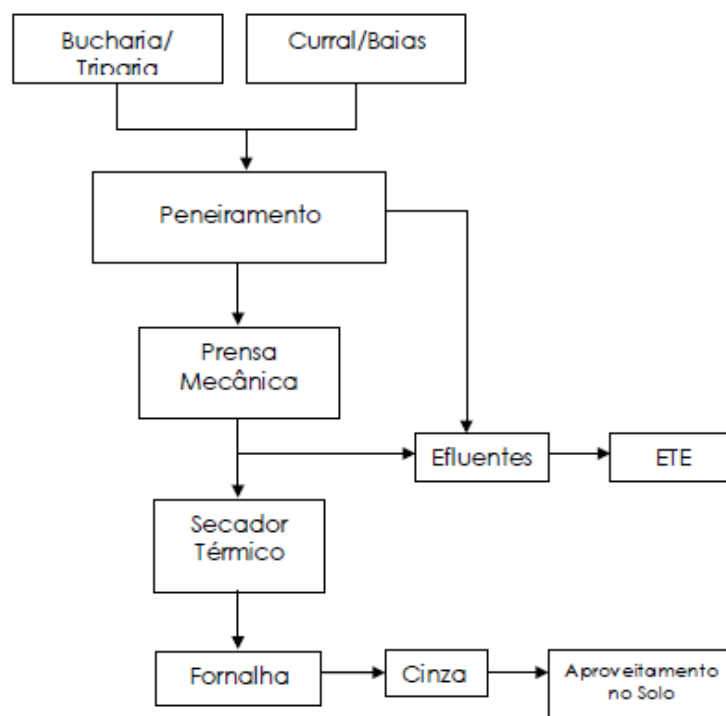
Para aplicação do conteúdo ruminal e esterco em caldeiras são realizados os processos de desaguamento do resíduo através de **prensa mecânica para posterior desidratação**. A umidade do material prensado é reduzida em torno de 66%. O material prensado passa por um processo de desidratação em **secador térmico**, visando otimizar a retirada de umidade existente. Posteriormente, o material, prensado e desidratado, será destinado à **queima na fornalha da caldeira** para seu aproveitamento energético como combustível auxiliar em conjunto com a lenha. O efluente gerado na prensagem dos resíduos é direcionado à ETE do empreendimento, onde passa pelo tratamento antes de ser lançado em corpo hídrico.

**Fluxograma do processo de aproveitamento do esterco e conteúdo ruminal**

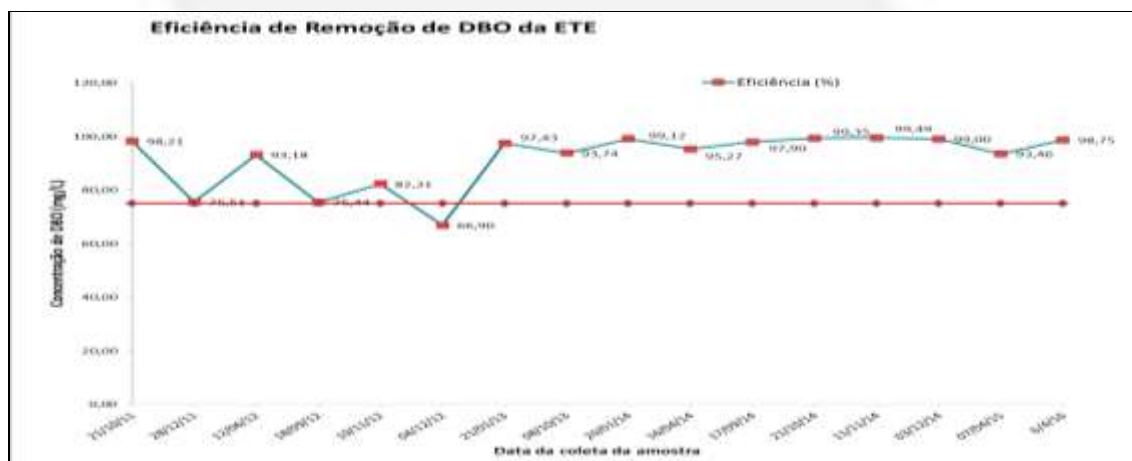
**Figura 01:** Demonstrativo de Eficiência da Remoção da DBO da ETEi

No geral, os valores obtidos na saída da estação para parâmetros avaliados, mostraram-se em conformidade com os limites da COPAM/CERH-MG 01/2008. De acordo com a referida legislação, para DBO, é definida a concentração limite de 60mg/L ou eficiência de remoção superior a 75%; e para DQO, 180mg/L de concentração limite ou eficiência mínima de 70%.

Observou-se que das amostras para DBO, somente uma delas, referente ao mês de dezembro de 2012 não atendeu os limites de eficiência requeridos. Já para a avaliação de DQO, duas amostras, referente ao mês de dezembro de 2011 e setembro de 2012 não atenderam aos limites de eficiência requeridos.

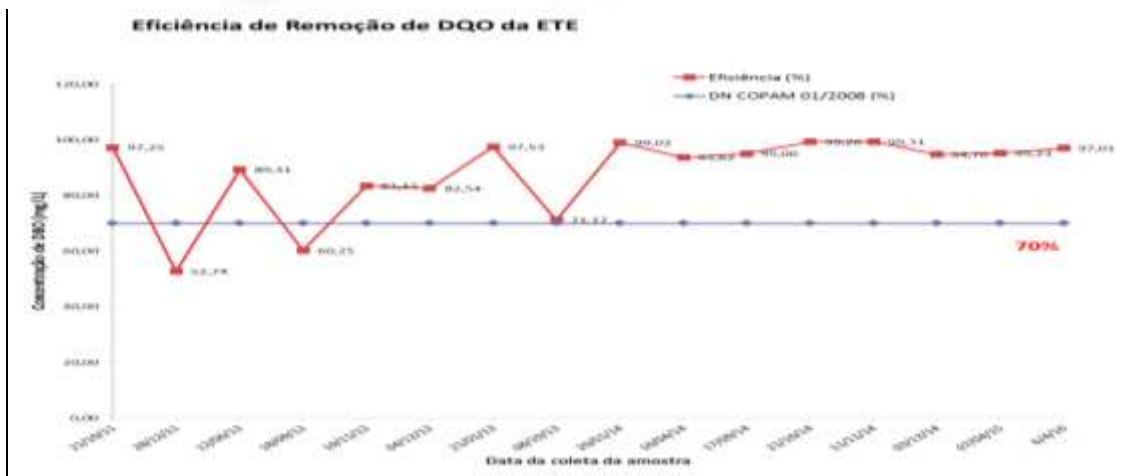
**Figura 02:** Demonstrativo de Eficiência da Remoção da DQO da ETEi

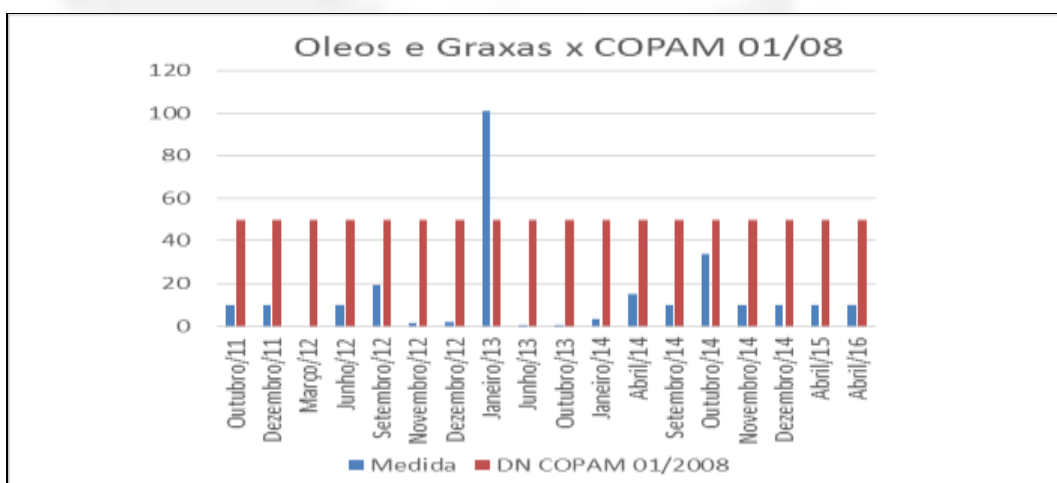
**Figura 03:** Concentração de óleos e graxas

Os resultados obtidos nos lançamentos variaram entre 101,0 mg/L e 0,13 mg/L, com média de 15,41 mg/L. Observa-se que para o parâmetro óleos e graxas, somente uma análise encontra-se acima do limite imposto pela DN 01/2008 de 50 mg/L.

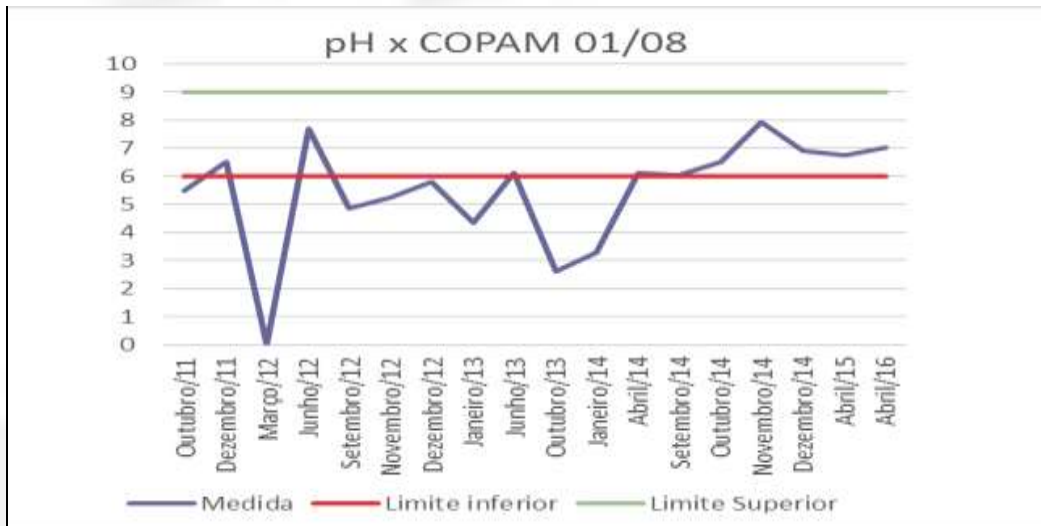
**Figura 04:** Concentração de pH na saída da ETE.

Verifica-se no gráfico acima a ocorrência de valores de pH no lançamento dos efluentes fora dos limites estabelecidos pela DN COPAM/CERH-MG 01/2008, no período de setembro de 2012 a abril de 2014. O empreendedor não justificou na época, o motivo do lançamento dos efluentes com pH baixo. Também não repetiu as análises para estabelecer uma contraprova, bem como indicou as medidas a serem tomadas para a correção do pH, de modo que o efluente lançado não pudesse alterar a qualidade do corpo receptor.

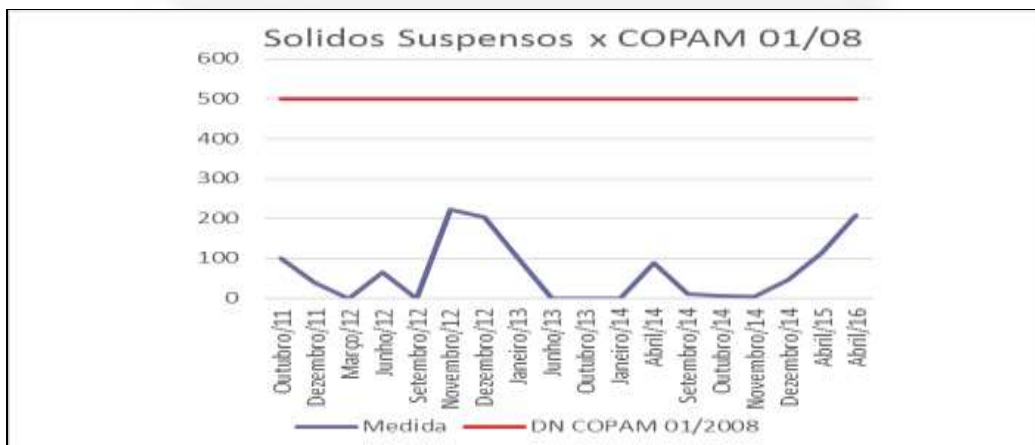
**Figura 05:** Concentração de Sólidos Suspensos na saída da ETE.

Em relação aos parâmetros sólidos suspensos, observa-se, através do gráfico a eficiência do tratamento proposto, visto que a média dos resultados obtidos se apresentam em níveis inferiores ao limite máximo de 150 mg/L exigido pela DN 01/2008. Apesar dos valores médios dos sólidos suspensos se encontrarem abaixo do limite estabelecido pela legislação, duas amostras apresentaram valores acima de 150 mg/L.

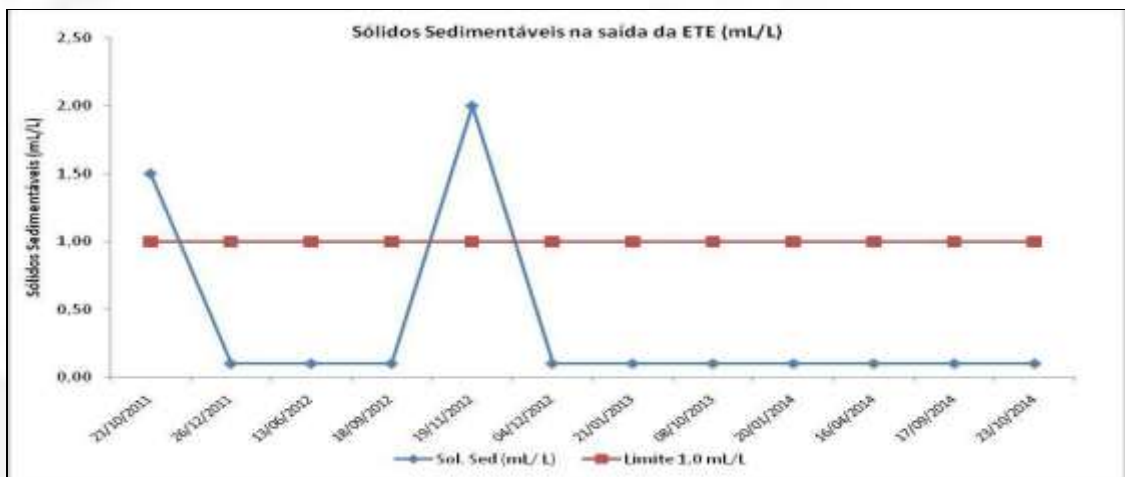
**Figura 06:** Concentração de Sólidos Sedimentáveis na saída da ETE.

Na entrada da ETE o máximo encontrado foi de 400,0 mg/L e o mínimo de 0,70 mg/L. Já na saída da ETE o mínimo foi de 0,10 mg/L e o máximo de 2,0 mg/L. Observa-se que para o parâmetro sólidos sedimentáveis, duas análises se encontram acima do limite de 1 mL/L, imposto pela DN CONJUNTA COPAM /CERH 01 /2008.

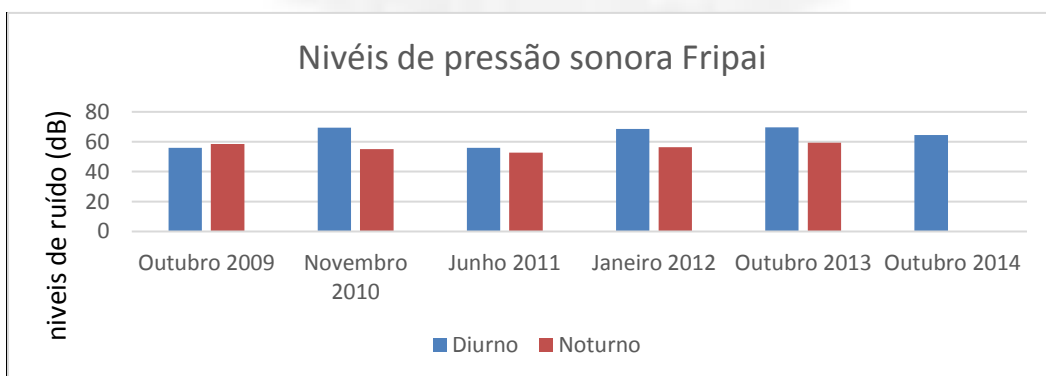
#### PONTO 01 (FRENTE DA EMPRESA – DIVISA COM AV. FRANCISCO BERNARDINO)

Segue abaixo gráfico demonstrando os níveis de pressão sonora monitorados em 4 (quatro) pontos externos do empreendimento.

**Figura 07:** Níveis de Pressão Sonora (Diurno e Noturno) Fripai Distribuidora Ltda.

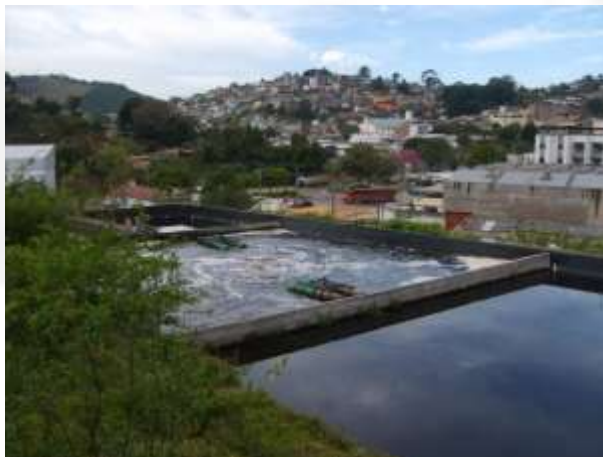
**Foto 01.** Vista das lagoas de aerção

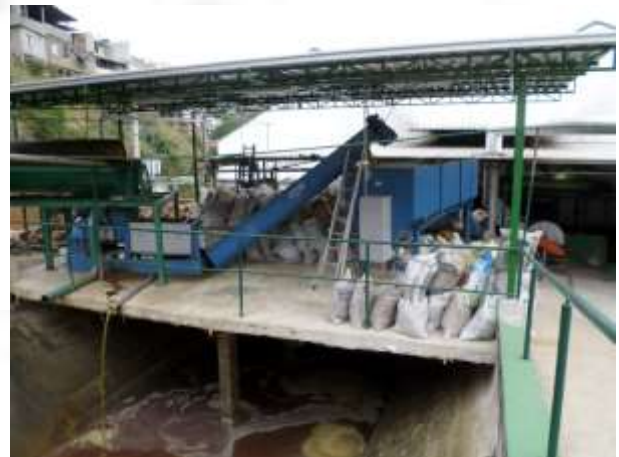
**Foto 02.** Vista do tratamento do conteúdo ruminal-efluente acumulado e encaminhado à ETE.

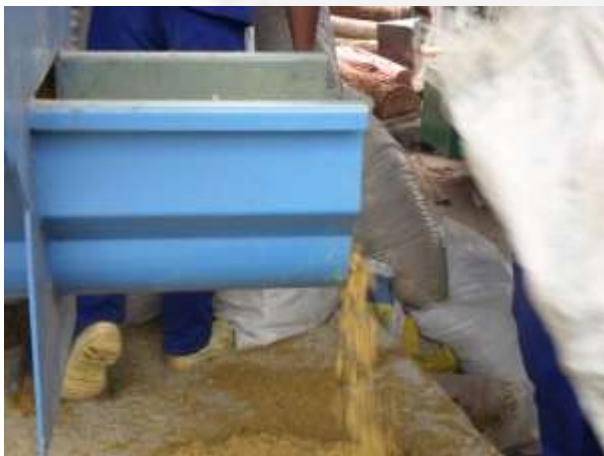
**Foto 03.** Conteúdo Ruminal desidratado

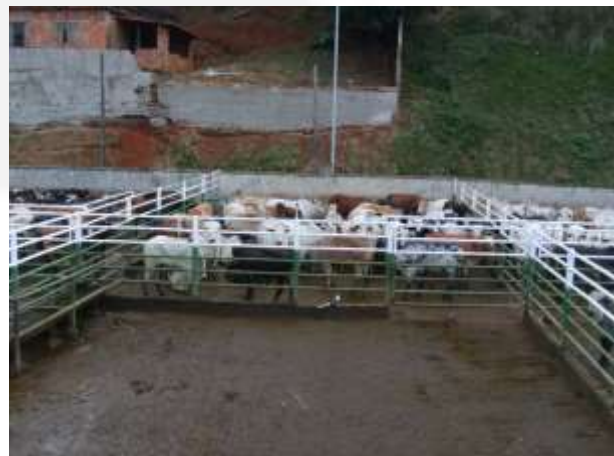
A condicionante nº 04 da LO 0023/2008 ZM estabeleceu a construção de sistema de drenagem de águas pluviais junto aos currais. A condicionante foi cumprida, conforme Relatório Fotográfico.

**Foto 04.** Vista da área dos currais
