PARECER ÚNICO Nº 0459662/2016 (SIAM)

INDEXADO AO PROCESSO: Licenciamento Ambiental	PA COPAM: 0451/1995/007/2015	SITUAÇÃO: Sugestão pelo Deferimento	
FASE DO LICENCIAMENTO: Licença de Operação Corretiva – LOC de “Ampliação”	VALIDADE DA LICENÇA: 5/8/2019		
PROCESSOS VINCULADOS CONCLUÍDOS:	PA COPAM:	SITUAÇÃO:	
Licença de Operação	0451/1995/006/2012	Concedida (válida até 5/8/2019)	
Outorga para captação de água subterrânea	05450/2012	Portaria 2001/2013 (válida até 5/8/2019)	
Cadastro de uso insignificante de recurso hídrico	39406/2016	Cadastro efetivado (válida até 31/10/2019)	
Autorização para intervenção ambiental - AIA	1027/2017	Sugestão pelo deferimento	
EMPREENDEDOR: Alfenas Ambiental Tratamento de Resíduos e Limpeza Urbana Ltda.	CNPJ: 14.886.669/0001-37		
EMPREENDIMENTO: Aterro Sanitário Pedro Lúcio Leone Andrade	CNPJ: 14.886.669/0001-37		
MUNICÍPIO: Alfenas	ZONA: Rural		
COORDENADAS GEOGRÁFICA (DATUM): WGS 84	LAT/Y 21°30'46”	LONG/X 45°55'24”

1. Introdução

Anexo II. Relatório Fotográfico do Aterro Sanitário de Alfenas - Aterro Sanitário Pedro Lúcio Leone Andrade.

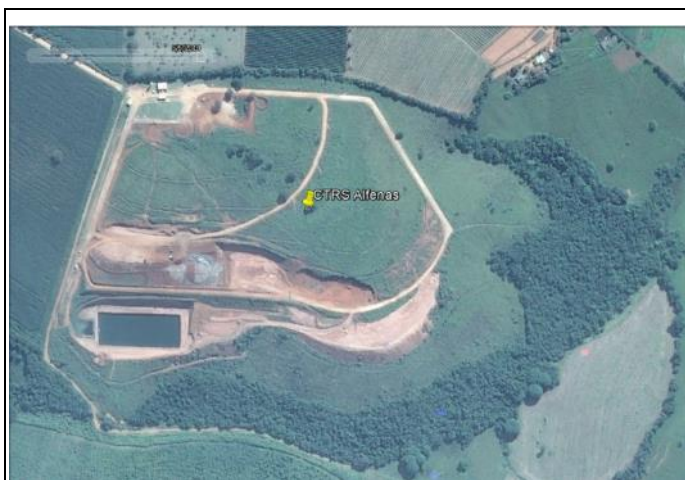
Figura 2 - Configuração do aterro em operação
Imagem do Google Earth - 2014

As figuras 4 e 5 mostram os lay-out das configurações considerando o plano de ampliação do aterro na situação atual e final de plano com 10 maciços sobrepostos.

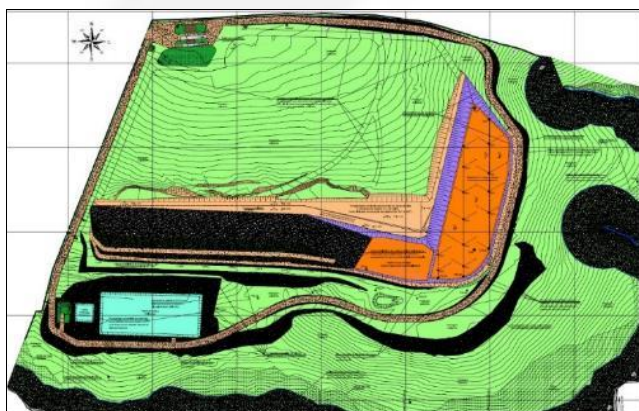
Figura 4 - Configuração atual do maciço com projeto das novas estradas

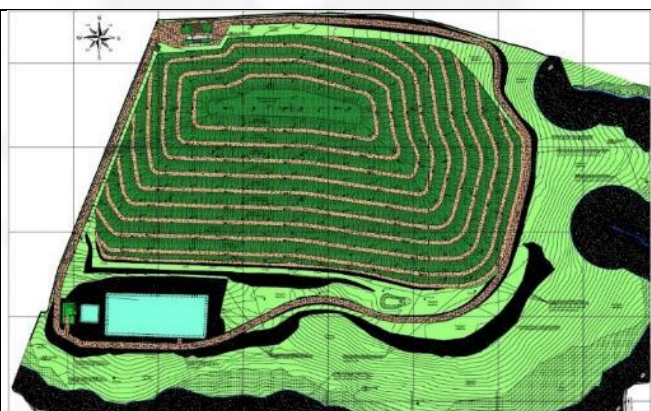
Figura 5 - Configuração do maciço no final de plano com a ampliação

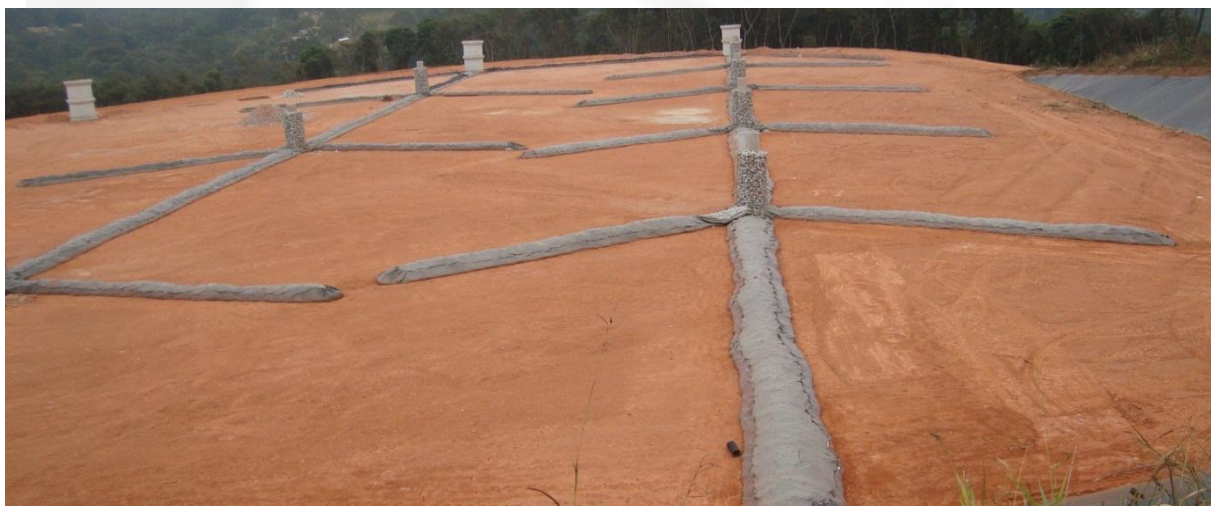
DEH – Drenos de efluentes horizontais constituídos de material granular (brita) envolvendo tubos drenos de PEAD que serão instalados nas plataformas de base da Unidade de Aterragem e entre maciços de resíduos adjacentes. Os drenos serão instalados em malha do tipo “espinha de peixe” para interceptação dos efluentes e gases e encaminhamento para as caixas CIE. Envolvendo os perímetros dos drenos será instalado o geotêxtil não tecido (do tipo BIDIM) na gramatura de 600g/cm². Para o dimensionamento considerou-se uma vazão máxima dos efluentes de 473,296 m³/dia (5,478 litros/s) e declividade mínima para drenos de 0,50% concluindo-se que os drenos DEH deverão possuir diâmetro de DN 200mm.

DEV – Drenos de efluentes verticais, para drenagem ascendente dos biogases e descendente de percolados/chorume, interligando os drenos DEH instalados em planos diferentes e que terão, ainda, a função de possibilitar o monitoramento do nível e da qualidade dos efluentes no interior da Unidade de Aterragem; Os drenos serão constituídos por tubos de concreto DN 600 mm (sem preenchimento interno) sobrepostos, perfurados em sua extensão e envolvidos por uma camada anelar de 30 cm de espessura de pedra rachão/britada conformada com o auxílio de uma tela de aço soldada, totalizando um diâmetro de 1,20m.

Figura 8 - Drenos DEH e DEV, na forma de espinhas-de-peixe, instalados na base da Unidade de Aterragem de um aterro sanitário (Foto meramente ilustrativa)

Os drenos se apoiarão em lajes circulares de concreto armado com espessura de 15cm e diâmetro de 220cm executadas sob os drenos DEH e por cima da camada de proteção do sistema de impermeabilização de base, junto ao *liner* do aterro. A execução dos drenos DEV se dará de

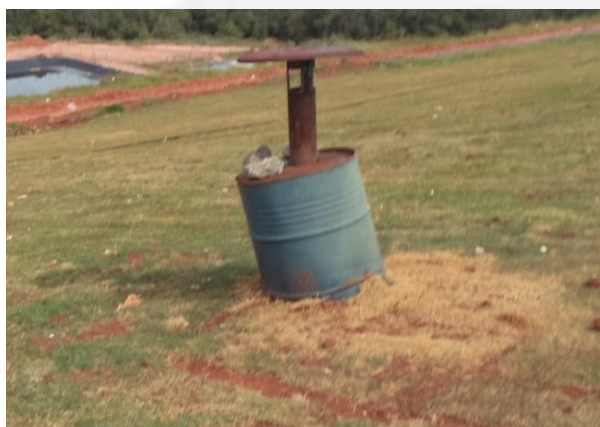
Figura 9 - Drenos de biogases instalados no atual Aterro Sanitário de Alfenas.

forma gradativa e os seus alteamentos deverão ser feitos com a elevação dos maciços de resíduos. Serão instalados queimadores de biogases do tipo “flare” no topo dos drenos DEV de forma que possam ser facilmente removíveis para monitoramento do nível dos efluentes líquidos no interior do aterro.

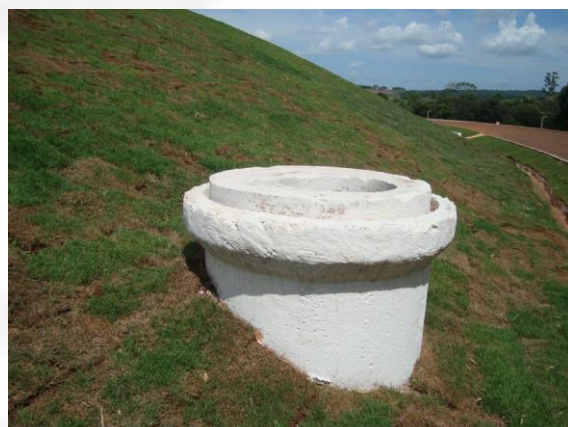
CTE – Caixas de transição do sistema de drenagem de efluentes líquidos onde ocorre a transição entre os drenos DEH e a rede coletora de efluentes (RCE) externa à Unidade de Aterragem, propiciando o encaminhamento dos efluentes líquidos até a Estação de Tratamento de Efluentes - ETE do empreendimento. As caixas CTE também funcionarão como pontos de inspeção do nível e da qualidade dos efluentes líquidos dentro da Unidade de Aterragem. As caixas CTE serão constituídas por manilhas de concreto armado pré-moldadas DN 1500 mm.

Figura 10 - Caixa de transição de efluentes (CTE) instalada em um aterro sanitário

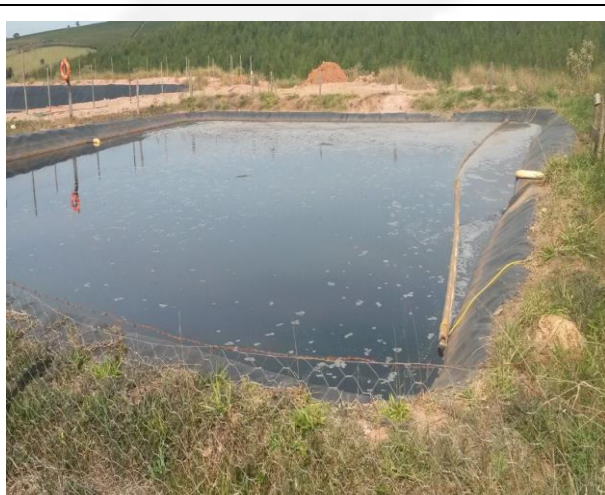
Em relação à ETE existente no aterro, todas as unidades operacionais atuais serão aproveitadas a saber uma lagoa anaeróbia e uma lagoa facultativa. Os novos dispositivos previstos no projeto serão instalados na entrada da ETE, a montante da lagoa facultativa, com finalidade de melhorar sua eficiência e condições de monitoramento. São eles: caixas de passagem de efluentes (CPE); caixas de distribuição e controle de fluxos (CDF); caixa de tratamento preliminar (CTP) dotada de gradeamento e caixa de areia e por fim a caixa de medição de vazão (CMV). Para viabilizar a instalação desses dispositivos foi realizado o alteamento de parte da área de entorno das lagoas de tratamento. A instalação dos novos dispositivos está prevista para o ano de 2017.

Figura 11 - Lagoa anaeróbia da ETE.
(Fonte: Aterro Sanitário de Alfenas, 2015)

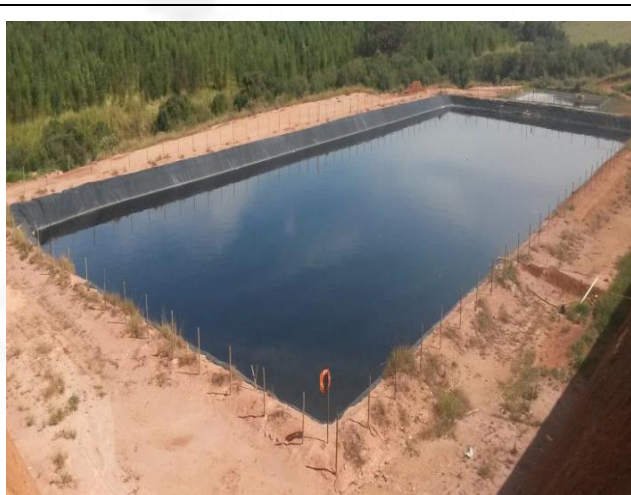
Figura 12 - Lagoa facultativa da ETE.
(Fonte: Aterro Sanitário de Alfenas, 2015)

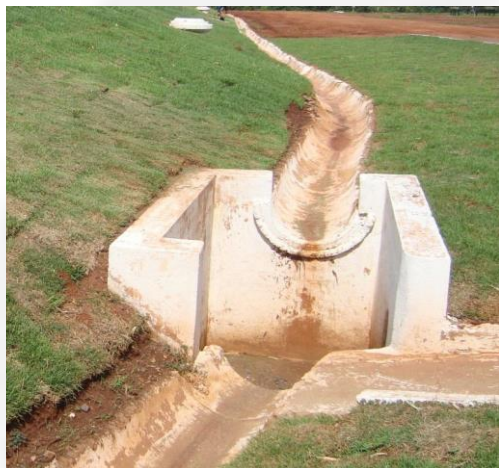
O novo sistema de drenagem de águas pluviais proposto utiliza drenos e dispositivos definitivos e provisórios conforme a etapa operacional/executiva do empreendimento. Os principais dispositivos de drenagem superficiais previstos são: drenos superficiais compostos por canaletas semicirculares pré-moldadas, triangulares de terra, ou outros tipos de canaletas; drenos subsuperficiais em tubos pré-moldados de concreto; descidas de água em escadas dissipadoras de concreto; bacias de contenção de sólidos finos; dissipadores de energia de águas pluviais/superficiais; caixas de passagem (para mudanças de declividades, diâmetros ou de tipo de dreno) e, finalmente, os dispositivos de passagem por sobre os drenos pluviais e superficiais instalados nas travessias das estradas.

Figura 13 - Dispositivos de drenagem de águas pluviais (foto meramente ilustrativa)

O dimensionamento dos drenos foi realizado a partir da fórmula de Manning considerando-se a hipótese de escoamento uniforme em canal livre e ajustado aos diâmetros comercialmente encontrados sem prejuízo das vazões escoadas.

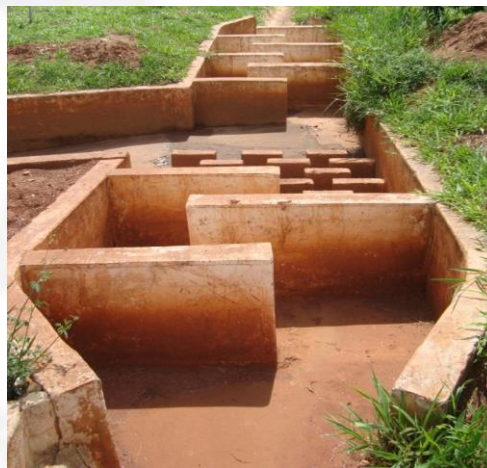
Figura 14 - Dissipador de energia (foto meramente ilustrativa)

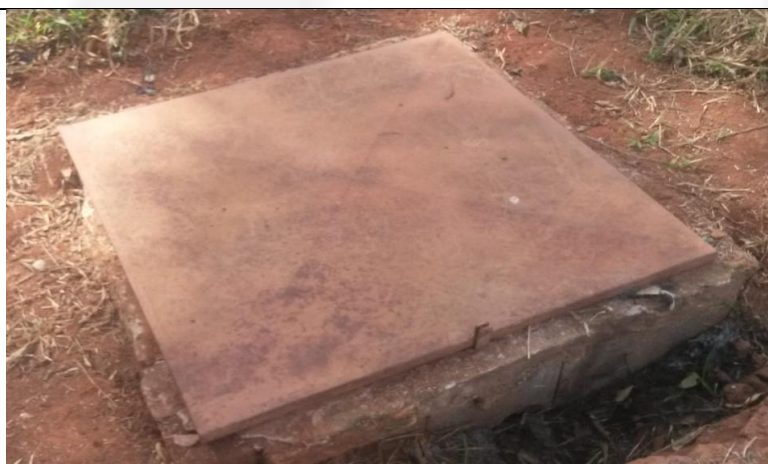
Poço de monitoramento de águas subterrâneas (PMM-01)

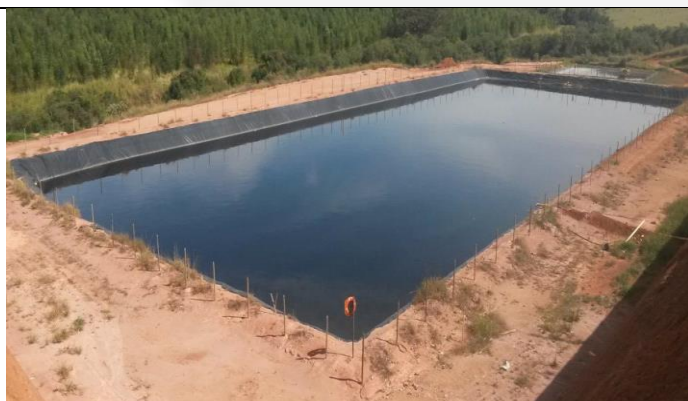
Lagoa facultativa da ETE

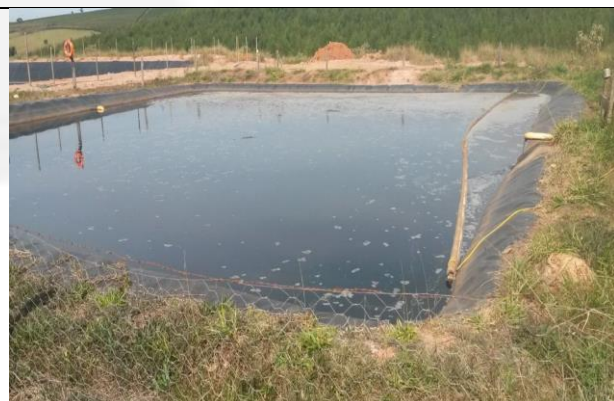
Lagoa anaeróbia da ETE

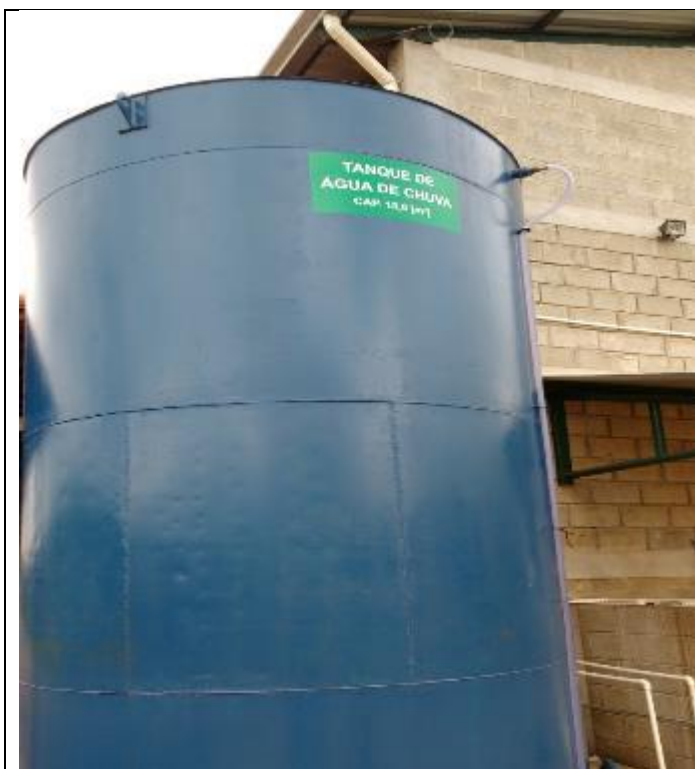
Tanque de água de chuva

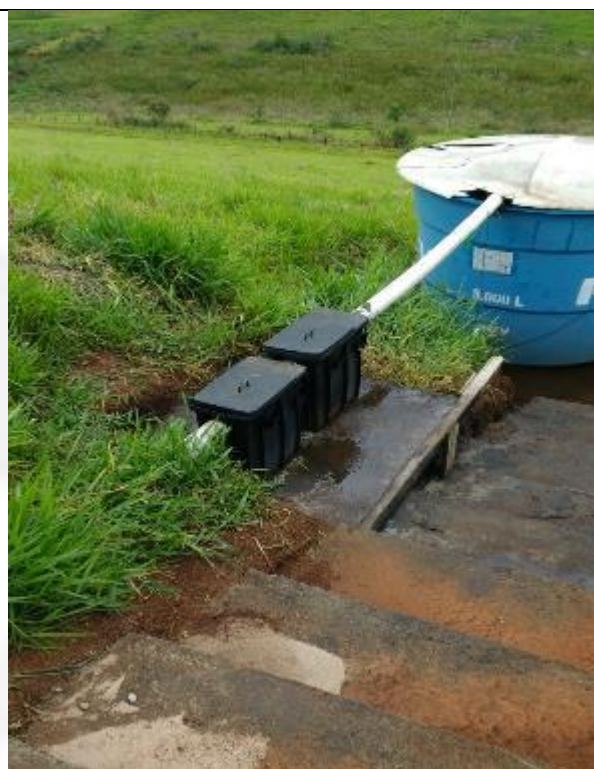
Tratamento de efluentes
