Parecer nº 40/FEAM/URA ZM - CAT/2026

| PARECER ÚNICO Nº 40/2026 (149197063) | | |

| <b>EMPREENDEDOR:</b> | Friglória Indústria de Alimentos Ltda. | <b>CNPJ:</b> | 52.674.802/0001-80 |
| D-01-02-5 | Abate de animais de grande porte (bovinos, equinos, bubalinos, muares, etc.) | 5 | |

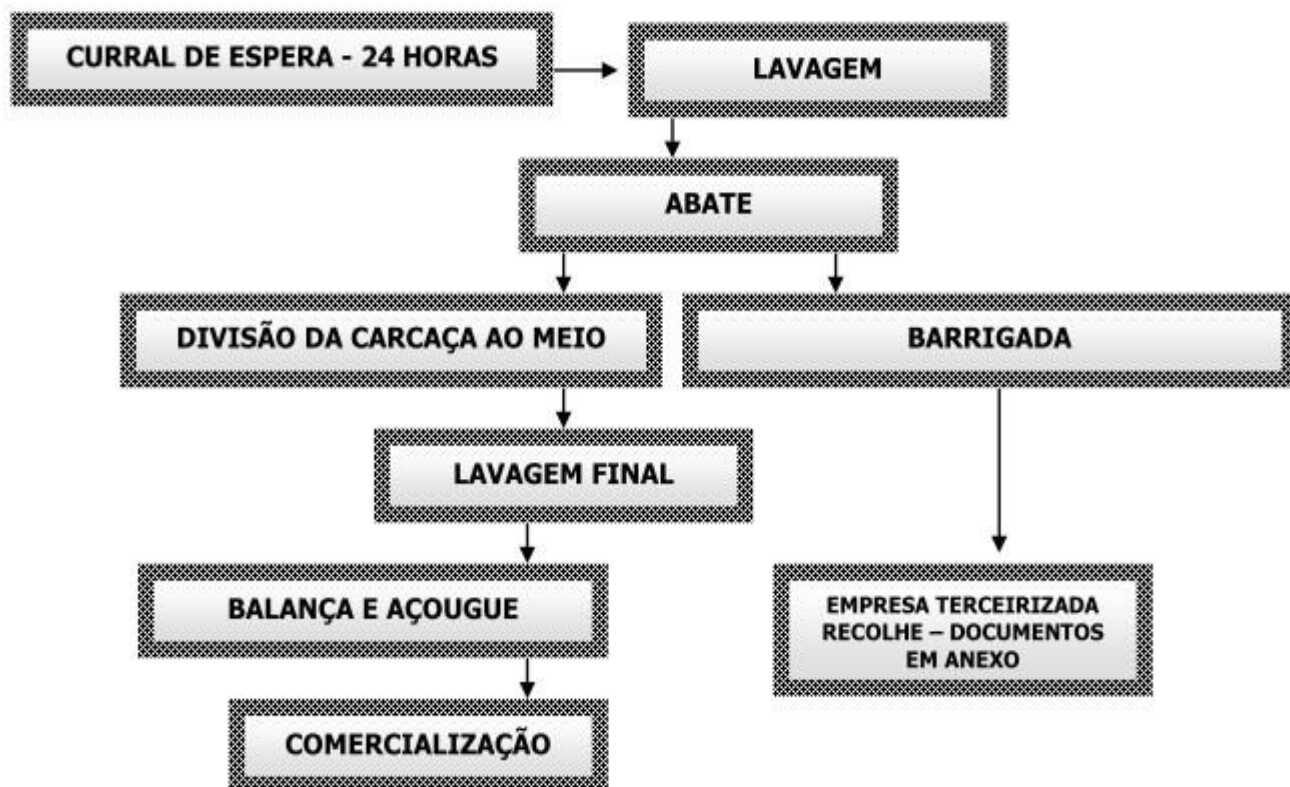
Fonte: Relatório de Controle Ambiental - RCA

A fase de abate dos suínos começa com a insensibilização do animal por meio de eletronarcose com dois eletrodos, aplicando uma corrente elétrica atrás das orelhas do animal que impede a atividade cerebral. A sangria é realizada logo após a insensibilização, com a inserção de uma faca na linha média do pescoço do animal provocando um completo escoamento do sangue. A morte é causada por hipovolemia. O sangue, tal qual dos bovinos, será coletado e enviado para destinação final diretamente em caminhão tanque por empresa especializada. Posteriormente o animal será içado pela traseira e movido para escaldagem, depilação, retirada dos cascos de outras partes, evisceração, corte da carcaça, armazenamento, embalagem e expedição.

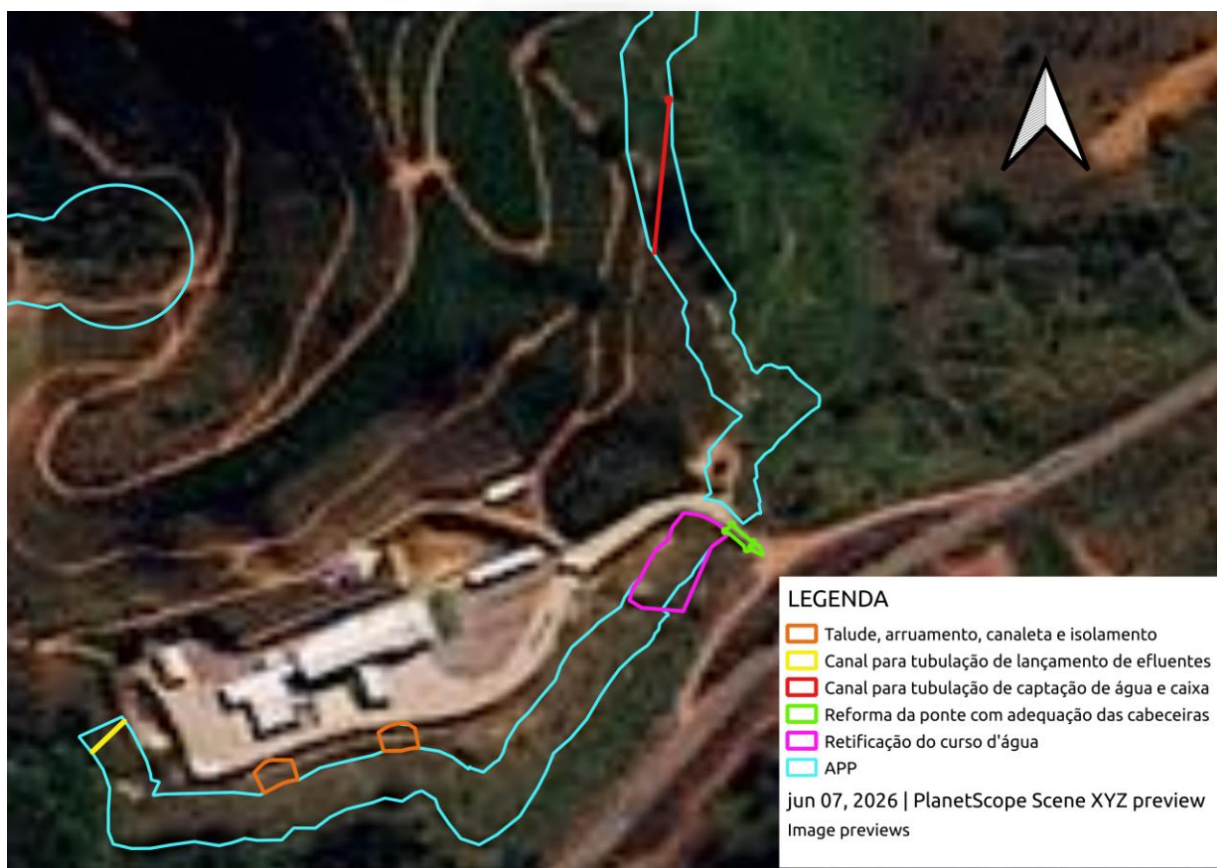
As intervenções ambientais em Área de Preservação Permanente - APP, sem supressão de vegetação nativa, já realizadas, totalizam 3.401,9917 m², sendo essas: retificação do córrego do Jorge com deposição de sedimentos (2.319,0572 m²) para estabilização dos taludes/margens do córrego, bem como a sua respectiva APP, com a finalidade de contenção de processos erosivos ocasionados pelo solapamento de encostas e taludes nas margens do curso d'água; reforma da ponte que dá acesso ao empreendimento (168,8855 m²), sendo essa visualizada *in loco* como a substituição de uma antiga ponte de madeira que dava acesso a Fazenda Santo Antônio e construção ao lado de uma nova ponte com estrutura e bases de cabeceira de concreto, sem pilares no leito do curso d'água. Adjacente a ponte, sentido ao portão de entrada do empreendimento, foi realizado o calçamento da área com bloquete sextavado e implantado sistema de canaletas meia cana para drenagem da água pluvial diretamente para o leito do córrego do Jorge, desde o portão de entrada do empreendimento até o referido córrego; construção de uma caixa de alvenaria com soleira livre, ponto central de coordenadas geográficas de latitude 20°44'48,68" S e longitude 42°17'35,42" O, para elevação e acumulação de água, por meio da formação de um barramento no leito de um córrego sem denominação, afluente do Ribeirão do Jorge, cuja base recebeu a instalação de uma tubulação de PVC que conduz, por gravidade, a água captada até os reservatórios do empreendimento, totalizando uma área de intervenção de 42,04 m²; abertura de canal para implantação de tubulação em PVC para lançamento do efluente após o tratamento diretamente no leito do Ribeirão do Jorge, totalizando 32,00 m². Foi identificado *in loco* que a tubulação foi escavada em solo e tem seu início na saída de fundo de uma caixa de alvenaria após o tratamento do efluente no flotador, sendo direcionada até o leito do córrego do Jorge, incidindo em sua APP em uma faixa de 30 metros; canaletas de drenagem na saída do platô formado para implantação da indústria, bem como escadas hidráulicas de dissipação de energia totalizando 840,0090 m². Além das intervenções já executadas e objeto de regularização corretiva, é requerida autorização para intervenção em APP ainda não realizada, correspondente à abertura de canal para instalação de tubulação subterrânea destinada à captação e condução de água no Ribeirão do Jorge, em área de 6,00 m² (0,0006 ha).

Intervenções em APP realizadas pelo empreendimento. **Fonte:** Arquivos vetoriais apresentados no Processo AIA e Imagem “Rede MAIS/MJSP © (2026) Planet Labs Inc. Todos os direitos reservados.”

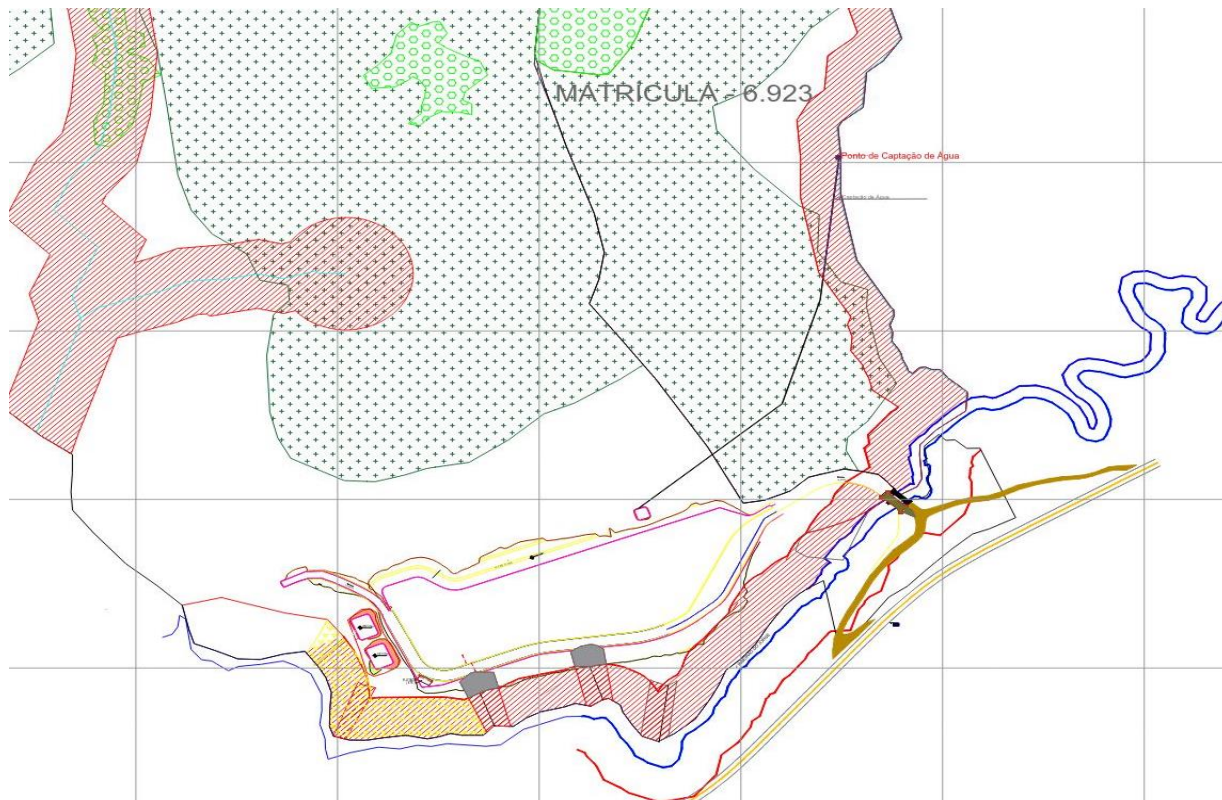
Parte de Planta apresentada demonstrando que as intervenções das estruturas de captação e condução de água se encontram em propriedade distinta da que se localiza o empreendimento. **Fonte:** Planta apresentada nas Informações Complementares do Processo.

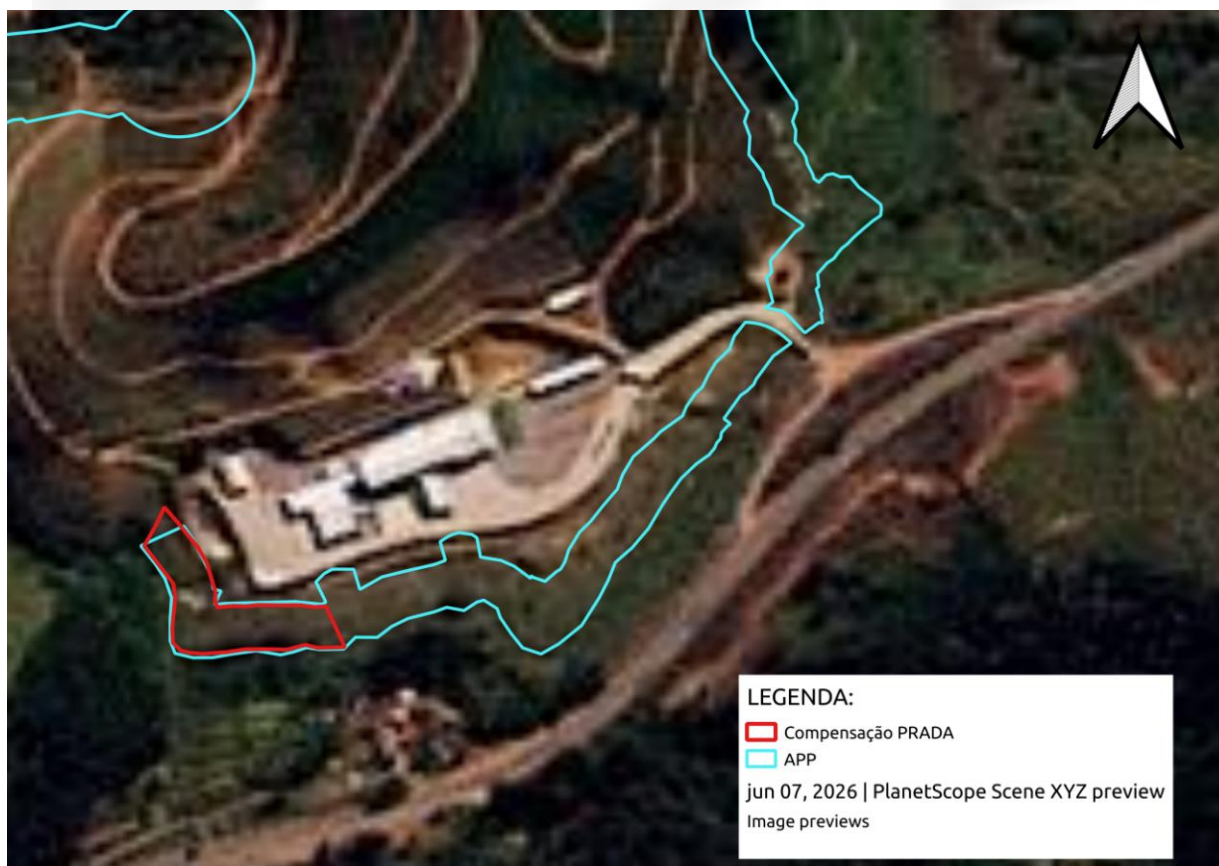
O local atualmente é composto predominantemente por pastagem degradada, com ocorrência pontual de árvores isoladas em suas extremidades e proximidade com remanescentes de vegetação nativa. A recuperação proposta busca promover a recomposição da vegetação em APP e ampliar a conectividade ecológica entre os fragmentos florestais existentes, contribuindo para a proteção dos recursos hídricos, estabilização das margens, controle de processos erosivos, redução do assoreamento e melhoria das condições ambientais locais.

Compensação proposta pelas intervenções em APP. **Fonte:** Arquivos1 vetoriais apresentados no Processo AIA e Imagem "Rede MAIS/MJSP © (2026) Planet Labs Inc. Todos os direitos reservados."

O Projeto de Recomposição de Áreas Degradadas e Alteradas prevê a recomposição da vegetação nativa em uma área de 0,5 hectare atualmente ocupada por pastagem degradada, por meio do plantio de mudas de espécies nativas de diferentes grupos ecológicos, contemplando espécies pioneiras, secundárias iniciais, secundárias tardias e clímax, com o objetivo de favorecer o processo sucessional e promover a restauração da estrutura e funcionalidade ecológica da área.

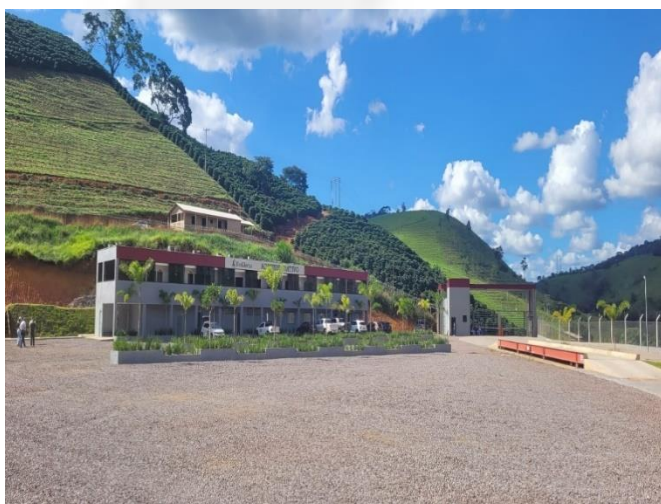
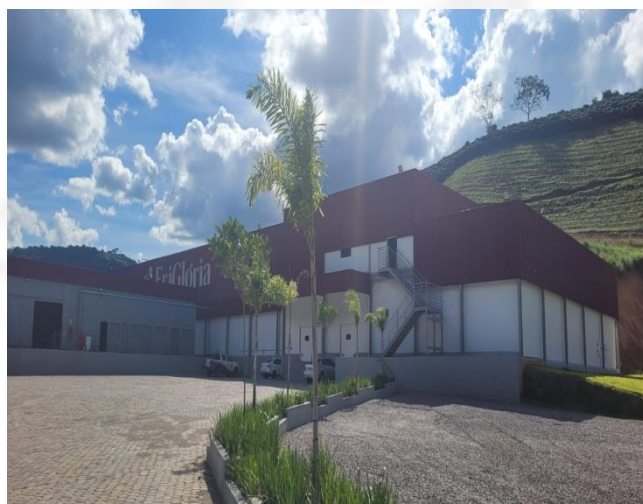
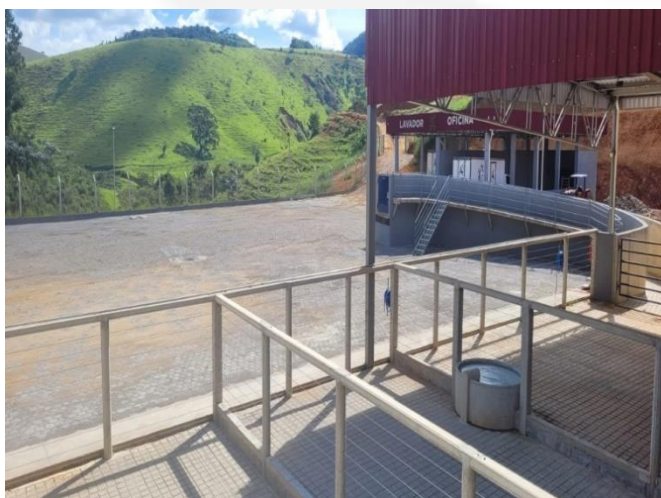
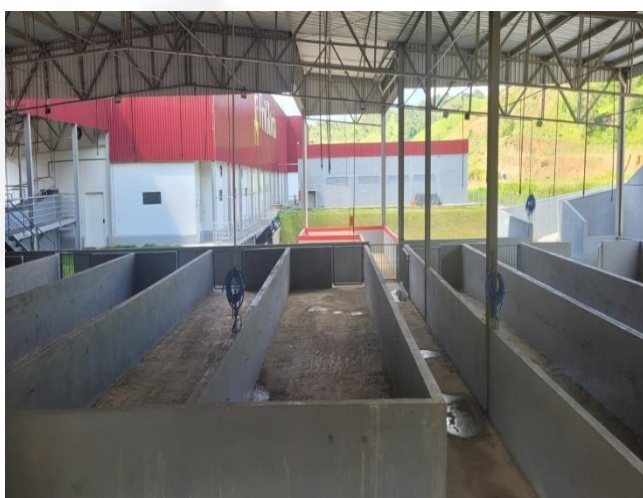
A planta industrial se encontra com suas obras em fase final de instalação, exceto uma das 4 câmaras de resfriamento, a qual não possui ainda os equipamentos necessários instalados, bem como a área destinada à industrialização da carne, que já possui as antecâmaras instaladas, contudo não concluídas com equipamentos e aparatos para desenvolvimento da atividade. A planta industrial não se encontrava em operação na ocasião da vistoria para nenhuma das atividades em requerimento de licença, com exceção da atividade de retificação de curso d'água, 0,05 Km de extensão, atividade dispensada de licença nos termos do Artigo 10 da DN COPAM nº 217/2017, a qual já havia sido realizada, sendo essa objeto de análise no âmbito do AIA, processo SEI nº 2090.01.0000774/2026-16, e processo de outorga de direito de uso de recursos hídricos nº 4415/2026, ambos acessórios ao processo administrativo nº 5501/2026.

**Figuras 01, 02, 03 e 04:** vista geral do empreendimento.

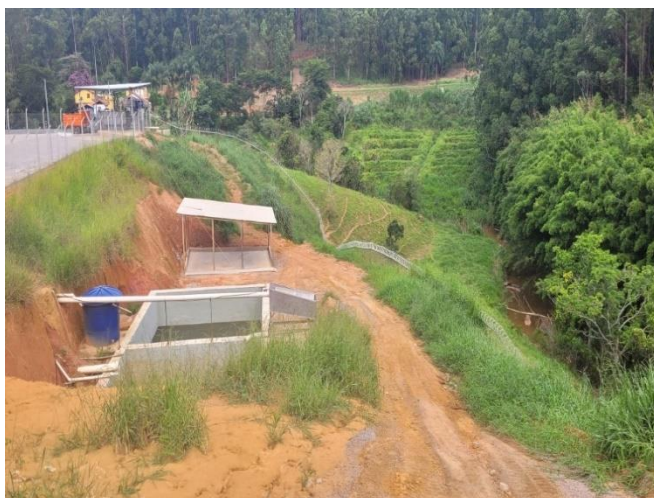
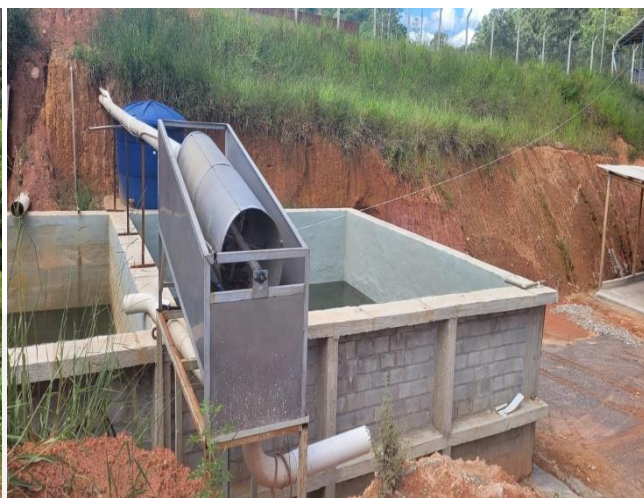
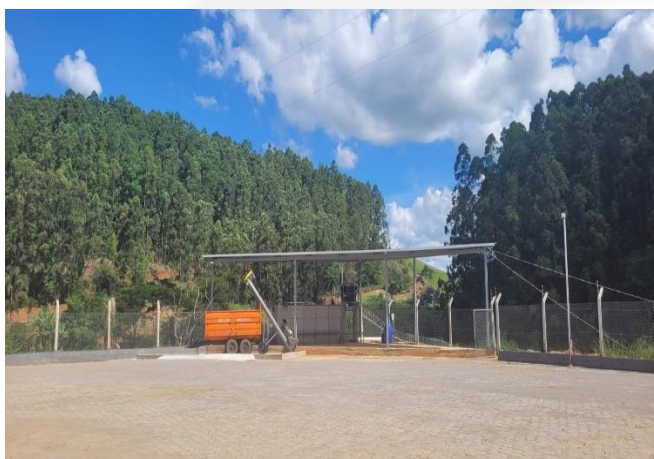
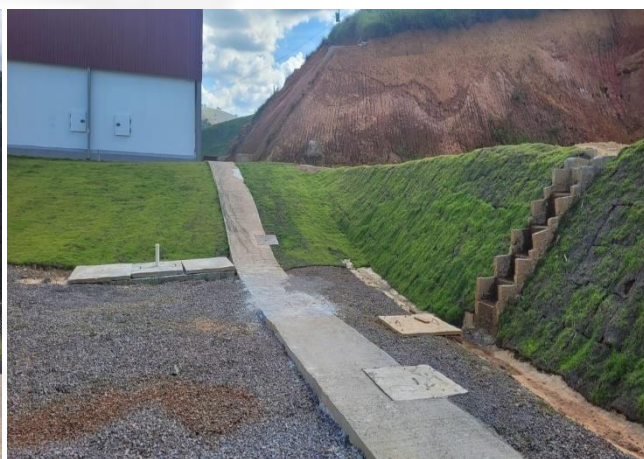
A ETE'I implantada no empreendimento é composta por peneiras rotativas, tanque de equalização e flotador, que será o responsável pelo tratamento do efluente gerado com adição de hipoclorito de sódio. Adjacente ao tanque de equalização há construído um segundo tanque, que segundo informado em vistoria, poderá ser incrementado no sistema de tratamento como uma lagoa aerada caso haja necessidade de melhoria de remoção de DBO. Anexo a esse tanque se encontra a composteira/leito de secagem do lodo que será gerado. O efluente gerado em toda a operação de abate será segregado em linha verde e linha vermelha, sendo o sangue oriundo da linha vermelha direcionado diretamente para reservatórios em caminhão tanque para destinação final sem passagem pelo sistema de tratamento proposto para a ETE'I. O efluente proveniente da linha verde passará pelas peneiras rotativas e será direcionado para o tanque de equalização. De lá será bombeado para o flotador, onde passará por processo de tratamento físico-químico de 35 m³/h com adição de coagulante, floculante e hipoclorito de sódio para remoção do nitrogênio amoniacal. Após o tratamento o efluente será lançado em curso d'água denominado córrego do Jorge, que se encontra fora dos limites da área do empreendimento as margens da Rodovia BR 116. O sistema de condução de efluente tratado até o ponto de lançamento é composto por tubulação em PVC e já se encontra implantado, sendo um dos objetos de autorização do processo AIA nº 2090.01.0000774/2026-16 para intervenção ambiental em Área de Preservação Permanente - APP.

O efluente sanitário proveniente do refeitório e prédio administrativo passará por tratamento em tanque séptico e posteriormente serão destinados para a ETE'I. Também foi informado que o efluente gerado no processo de lavagem dos veículos, denominado de linha negra, passará por sistema de caixa separadora de água e óleo, sendo posteriormente direcionado à ETE'I.

**Figuras 05, 06, 07 e 08:** ETE'i e sistema fossa/filtro.

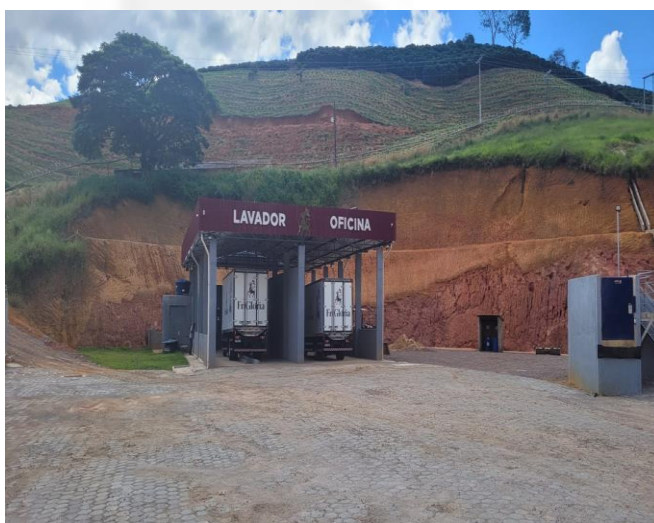
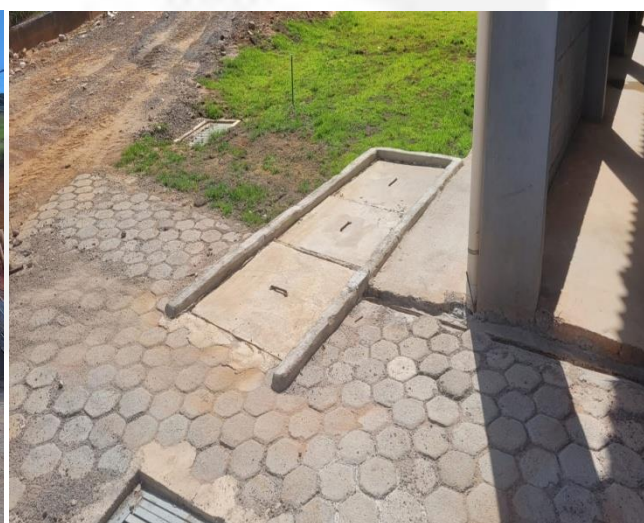
**Figuras 09 e 10:** lavador de veículos, oficina e caixa SAO.

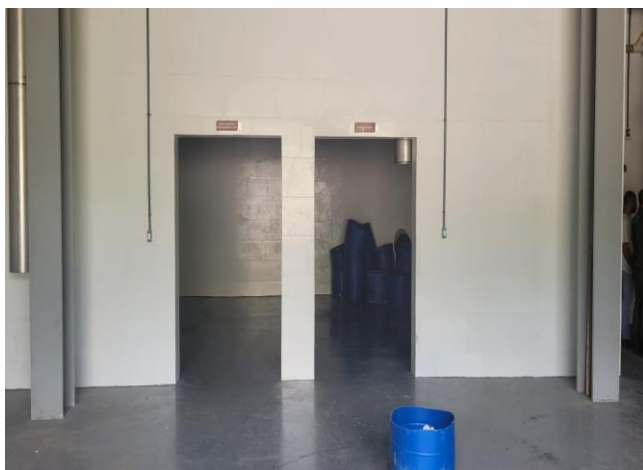
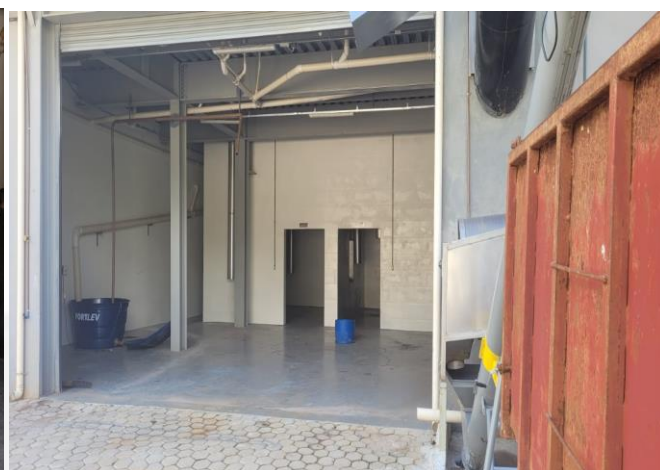
bombonas e dispostos no depósito temporário de resíduos que se encontra impermeabilizado, com cobertura e bacia de contenção, sendo subdividido em baias para disposição dos resíduos de acordo com a sua classificação, para posteriormente serem destinados para empresas especializadas e/ou prefeitura para destinação final.

**Figuras 11 e 12:** setor de armazenamento temporário para disposição final de resíduos orgânicos.

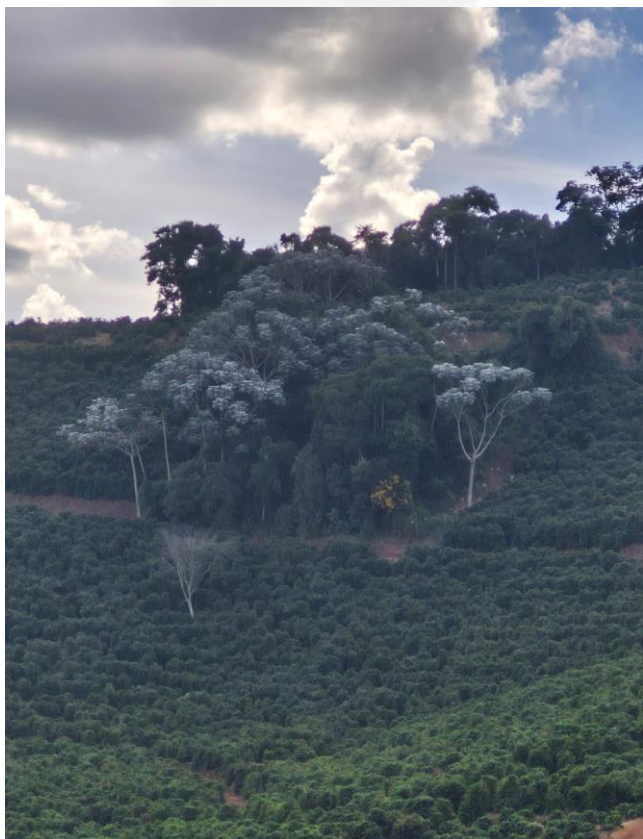
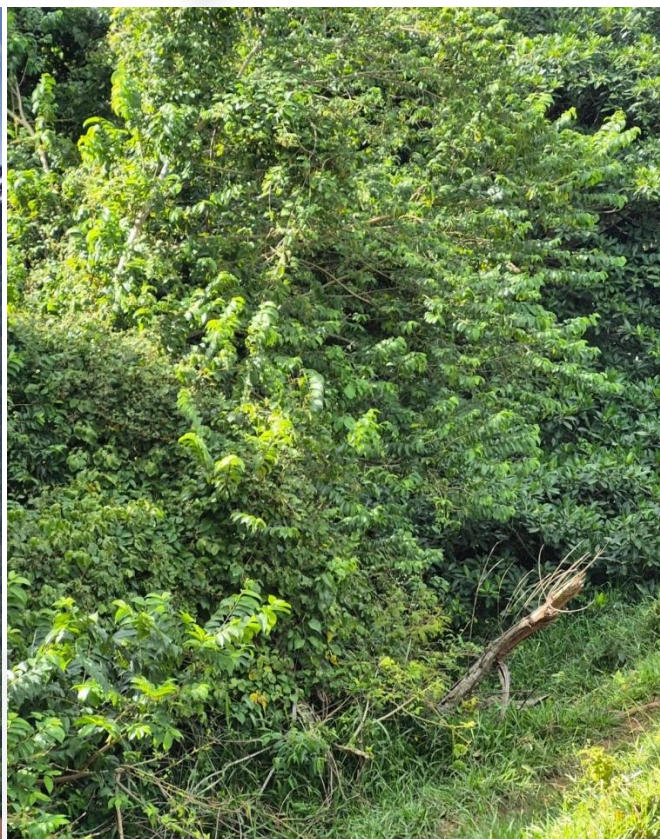
Reserva Legal da propriedade são compostas pelo remanescente de vegetação nativa composto por árvores isoladas localizadas em diferentes partes, estando essas entre áreas com cultura de café e pastagens. In loco foi possível observar essas áreas, sendo que uma delas, de maior área, incide também em área de APP de córrego sem nome oriundo de nascentes existentes em áreas de pastagens no interior da propriedade.

A vegetação nativa remanescente nessas áreas se encontra em bom estado de conservação, com indivíduos arbóreos aparentemente vivos e saudáveis.

**Figuras 13 e 14:** áreas de Reserva Legal.
