GOVERNO DO ESTADO DE MINAS GERAIS

Fundação Estadual do Meio Ambiente

Parecer nº 9/FEAM/DGR - PROJETO/2024

Parecer de Homologação – 009/2024/FEAM/DGR - PROJETO

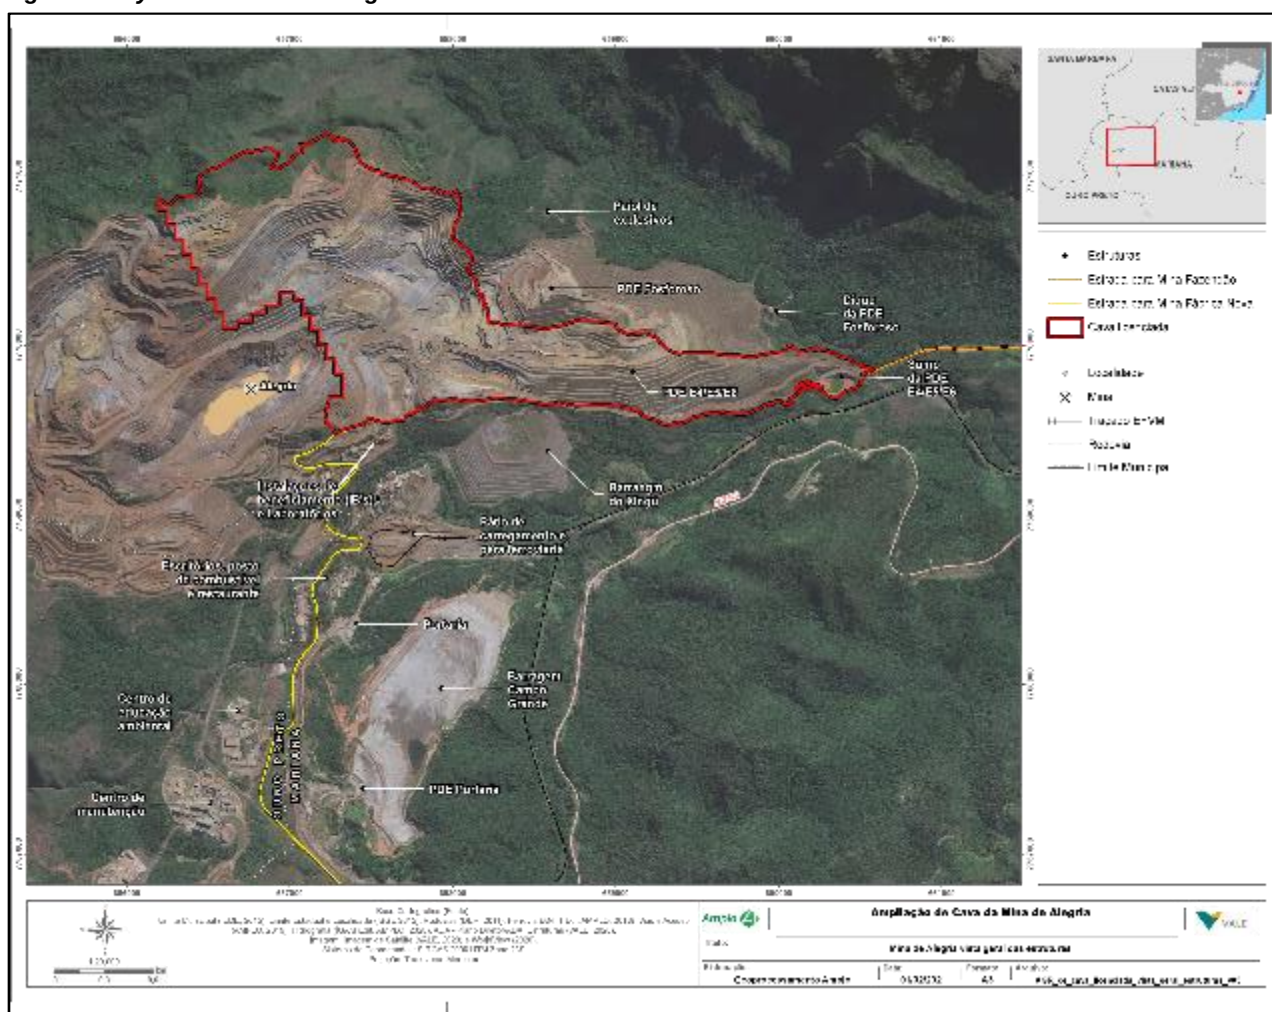
**Figura 1. Layout da mina de Alegria.**

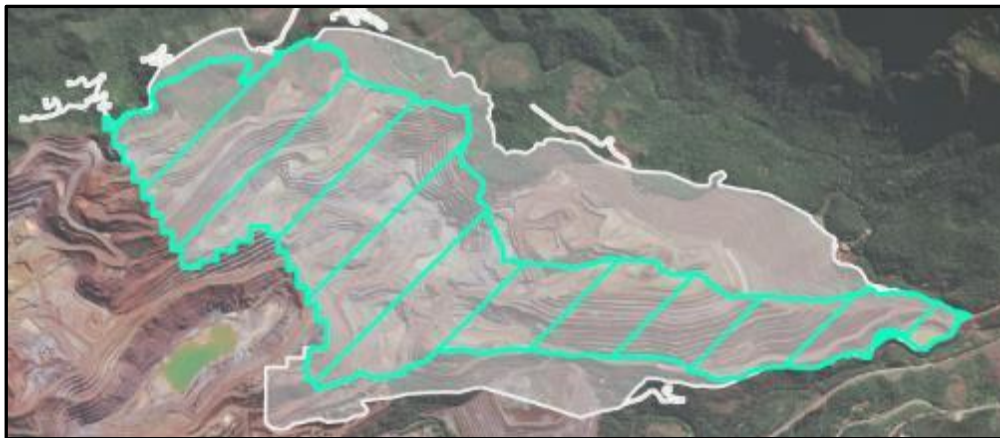
**Figura 5. Área da cava Alegria licenciada (cor verde) e ADA geral do projeto (cor branca).**

Ressalta-se que na ADA está contida a área de lavra licenciada de Alegria, que tem 294,64 hectares (Figura 5). Assim, a área de ampliação da cava propriamente dita corresponde a 165,83 hectares.

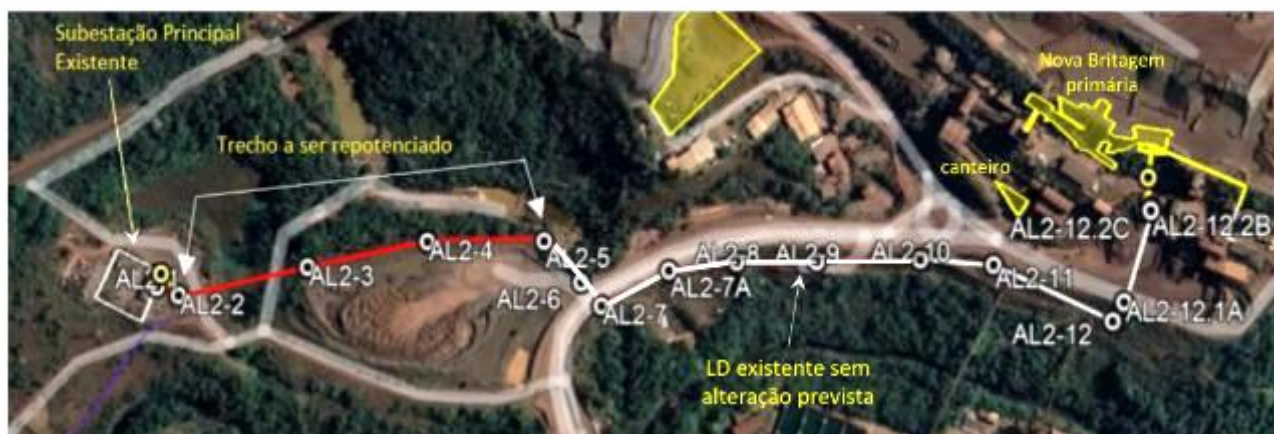
**Figura 14. Trecho da LD existente que será repotenciado para alimentar a nova subestação elétrica.**

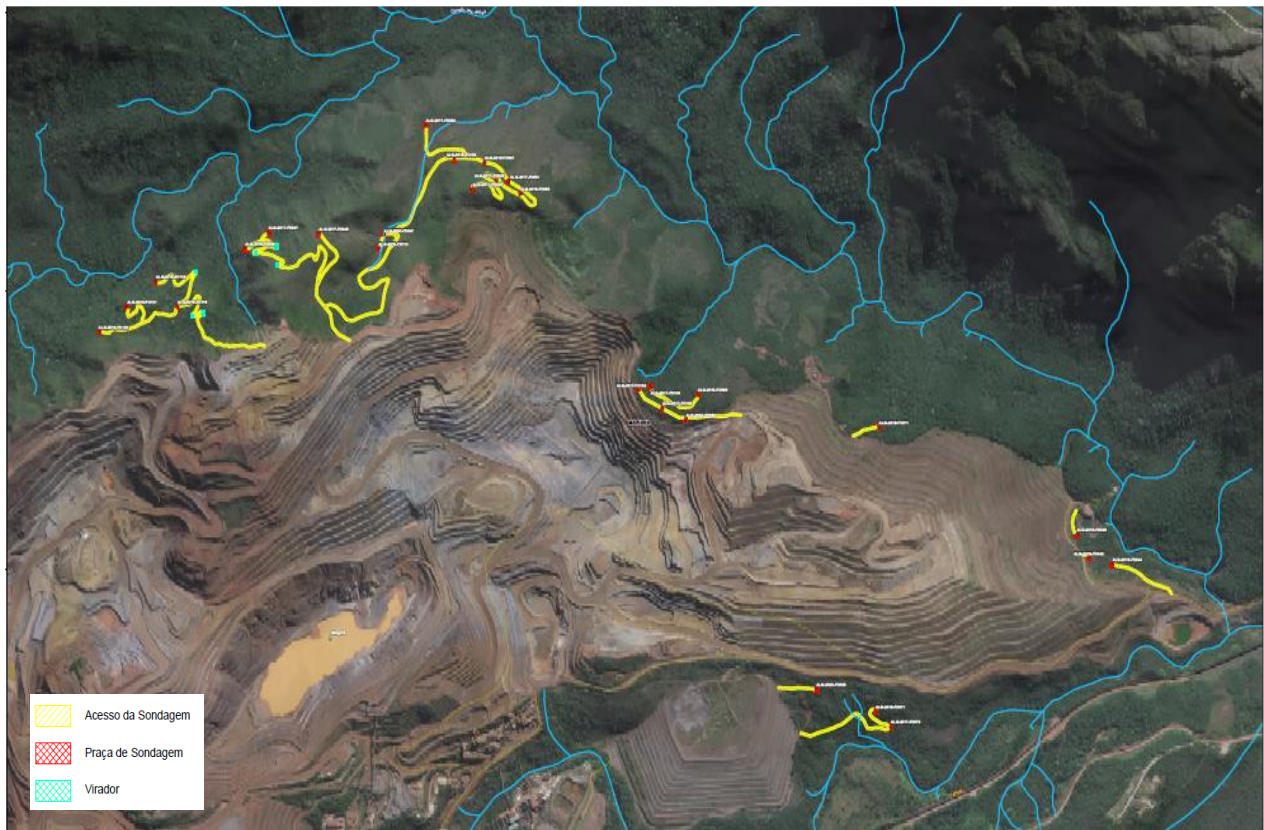
**Figura 15. Plano de sondagem da mina de Alegria.**

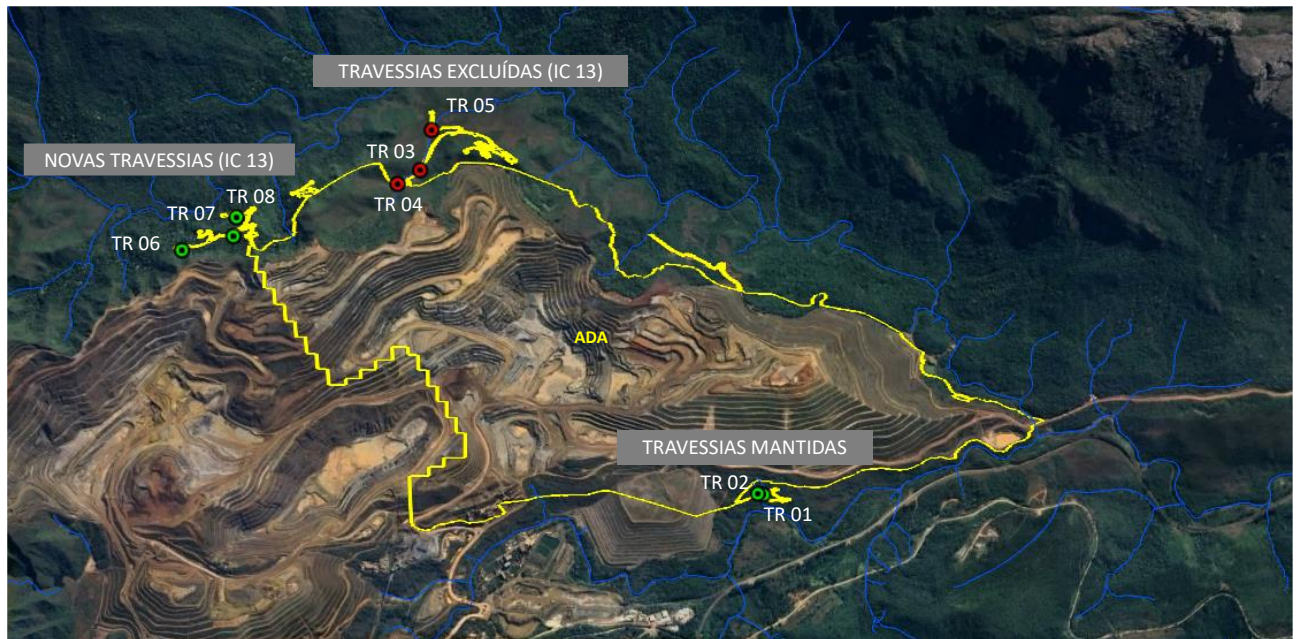
**Figura 17. Locais das travessias de cursos d'água previstas no projeto de drenagem.**
