## Parecer nº 14/FEAM/URA CM - CAT/2026

| Parecer Único de Licenciamento (Convencional ou Simplificado) nº 14/2026 | | | |
| EMPREENDEDOR: | Companhia de Cimento Campeão<br>Alvorada - CCA | CPF/CNPJ: | 21.109.697/0002-94 |
| A-02-07-0 | Lavra a Céu Aberto - Minerais Não Metálicos,<br>Exceto Rochas Ornamentais e de Revestimento | 4 | 2 |

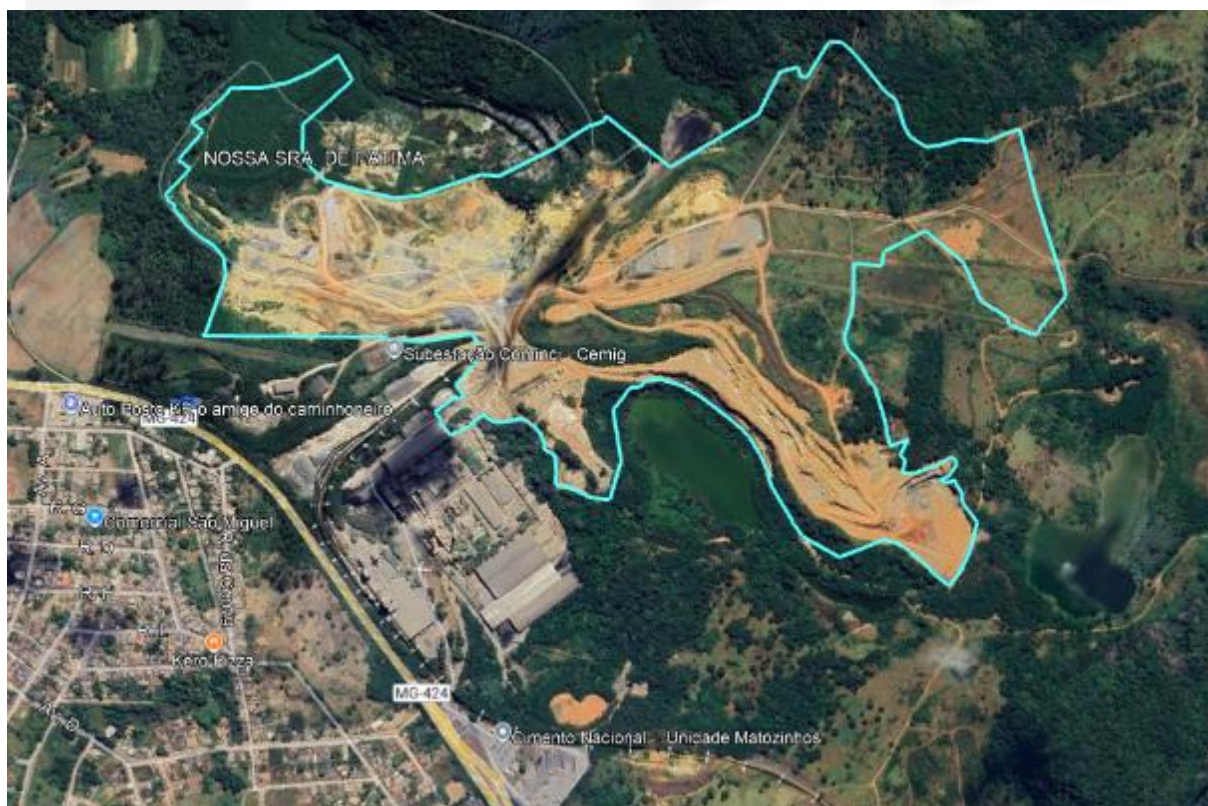
Figura 2.1: Mapa com a área diretamente afetada. Fonte: Google Earth Pro.

O empreendimento Companhia de Cimento Campeão Alvorada está localizado na zona rural do município de Matozinhos/MG, a área da LOC está inserida no complexo minero-industrial da Cimento Campeão Alvorada (CCA). Encontra-se nos limites da bacia hidrográfica do rio São Francisco, UPGRH SF5 Bacia do Rio das Velhas, microbacia hidrográfica do Jaguara, localmente conhecido como Palmeira. A figura 2.1 mostra a ADA do empreendimento.

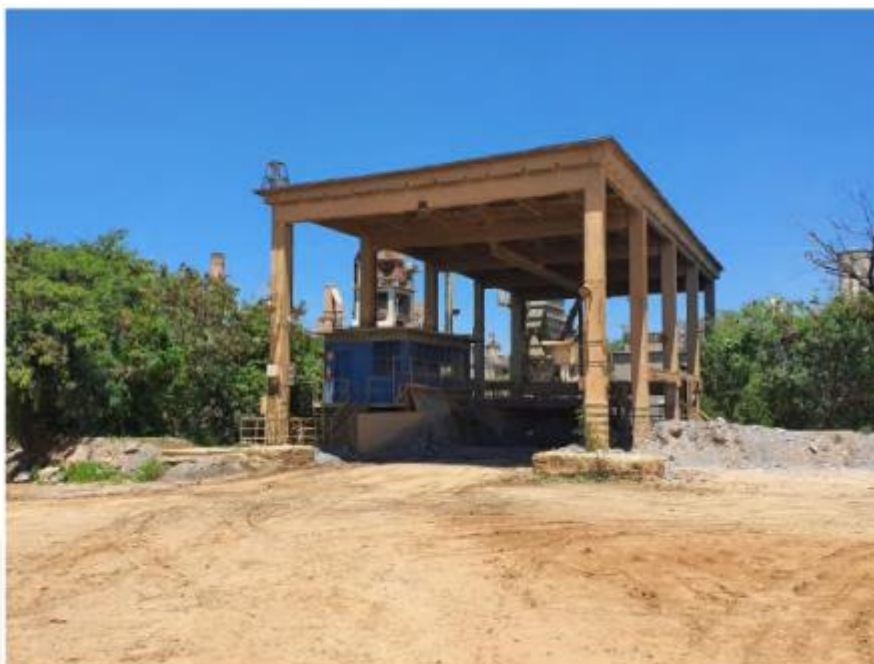
Após o processo de lavra o minério é transportado pela frota de caminhões até o pátio da britagem primária. O minério passa pelo britador primário de impacto com capacidade de 400 t/h e granulometria de 0 a 900 mm. Importante destacar que na tremonha do britador foram instalados aspersores de água para conter a emissão de material particulado.

Após a britagem primária, o minério é transportado por um transportador de correia até uma peneira vibratória dotada de dois estágios de peneiramento com capacidade de 500 t/h. O material britado possui uma granulometria que varia entre 0 e 50 mm. O material acima de 30 mm retido no primeiro estágio segue para o britador secundário de impacto, com capacidade de 100 t/h. O material de 0 e 30 mm é descarregado em um conjunto de transportadores de correia que transporta o material até a torre de amostragem e pré-homogeneização, já no contexto do licenciamento ambiental na fábrica de cimento/coprocessamento, REVLO nº 104/2020 e 103/2020. A seguir são apresentadas fotos das estruturas de britagem do empreendimento.

**Figura 2.5: Área do britador primário. Fonte: EIA CCA.**

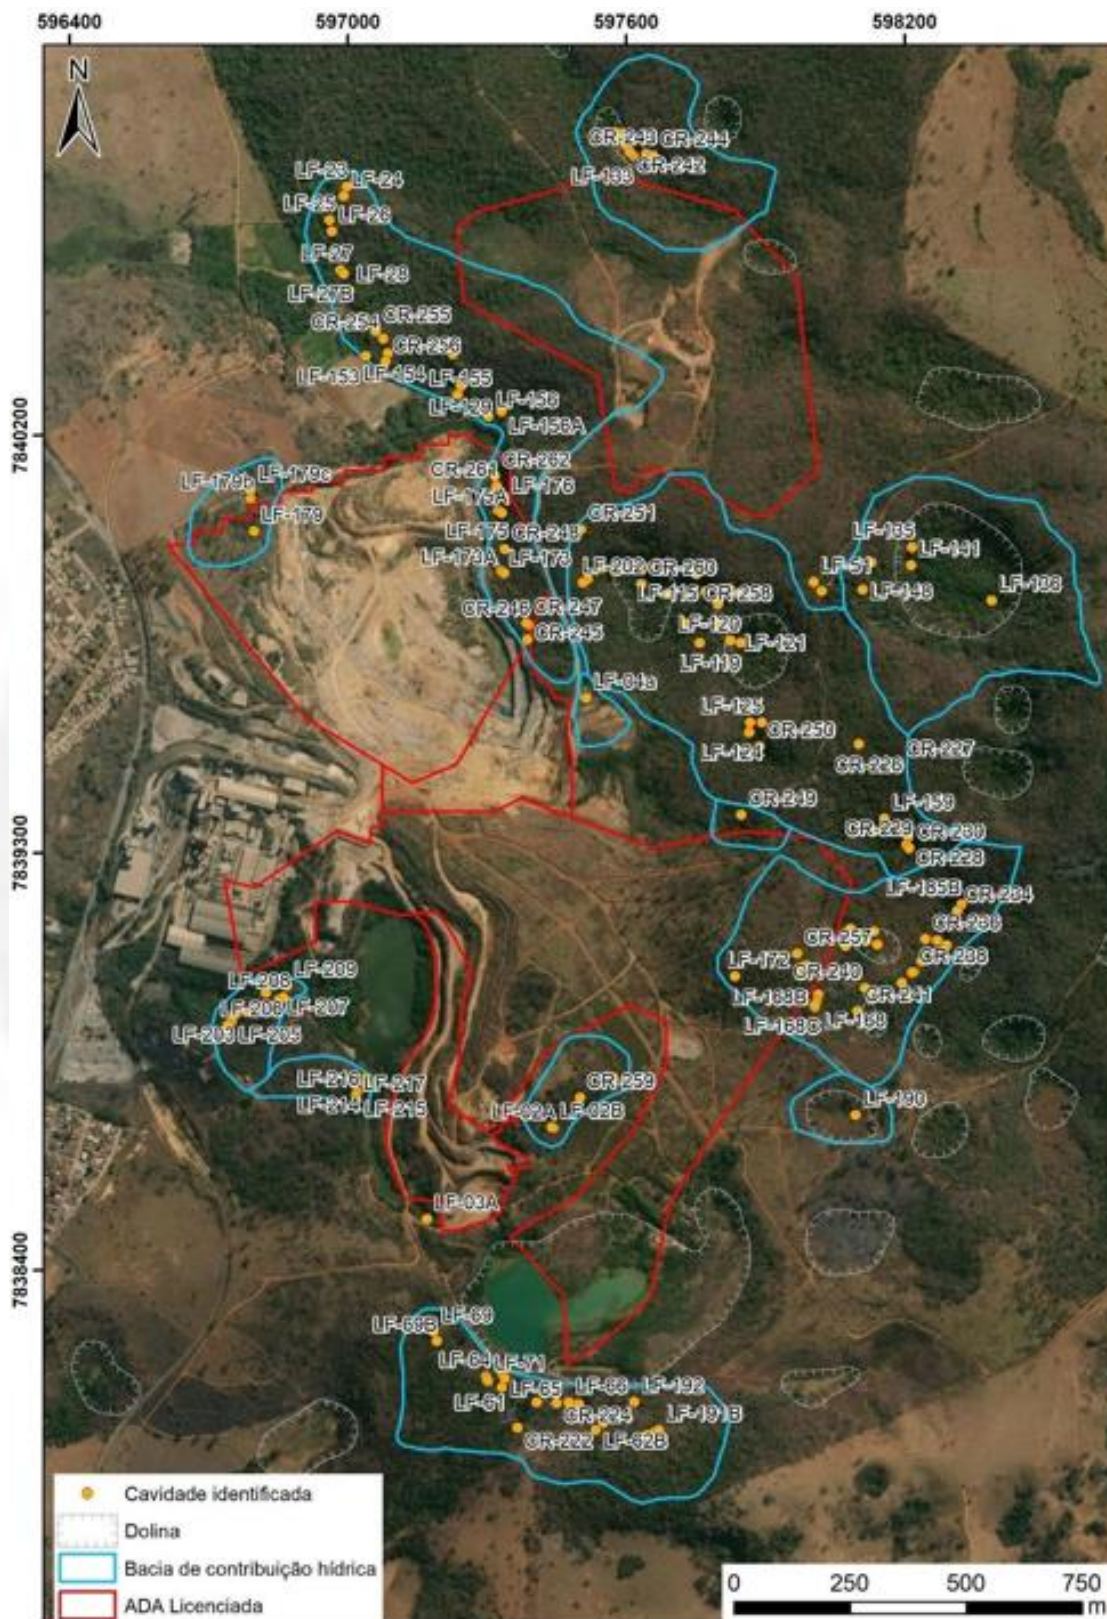
Sendo assim, será considerado também a bacia de contribuição hídrica das dolinas próximas às cavidades, e não apenas a de inserção das cavidades e seus afloramentos. A delimitação dessas bacias foi elaborada a partir de curvas de nível fornecidas pelo empreendedor, com equidistância de dois metros. A Figura 3.5 apresenta a delimitação das bacias de contribuição hídrica para as cavidades alvo de

**Figura 3.5: Bacias de contribuição hídrica das cavidades objeto de definição de área de influência.**

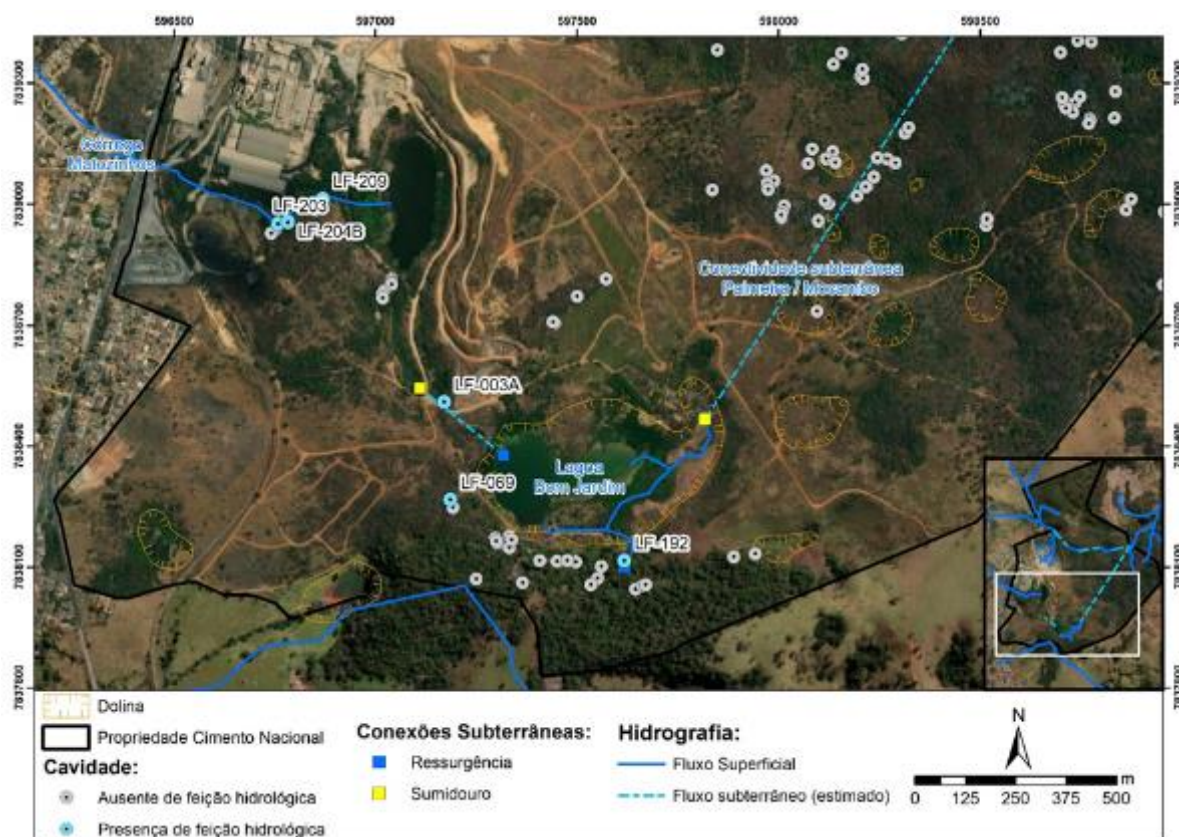
**Figura 3.6: Localização de cavidades associadas à sub-bacia dos córregos Matozinhos e Mocambo com definição de área de influência abarcada pelo presente relatório técnico.**

Os resultados apresentados do monitoramento, nos últimos anos, da qualidade da água que recebe a drenagem da planta industrial estão em conformidade com os limites máximos permitidos das normas vigentes, logo entende-se e evidência que as águas de drenagem não estão corroborando para degradação da qualidade dos cursos d'água e que estão a jusante do grupo de cavidades (LF203; LF-204 A; LF-204 B e LF-209) (Fonte: SEI 50983265).

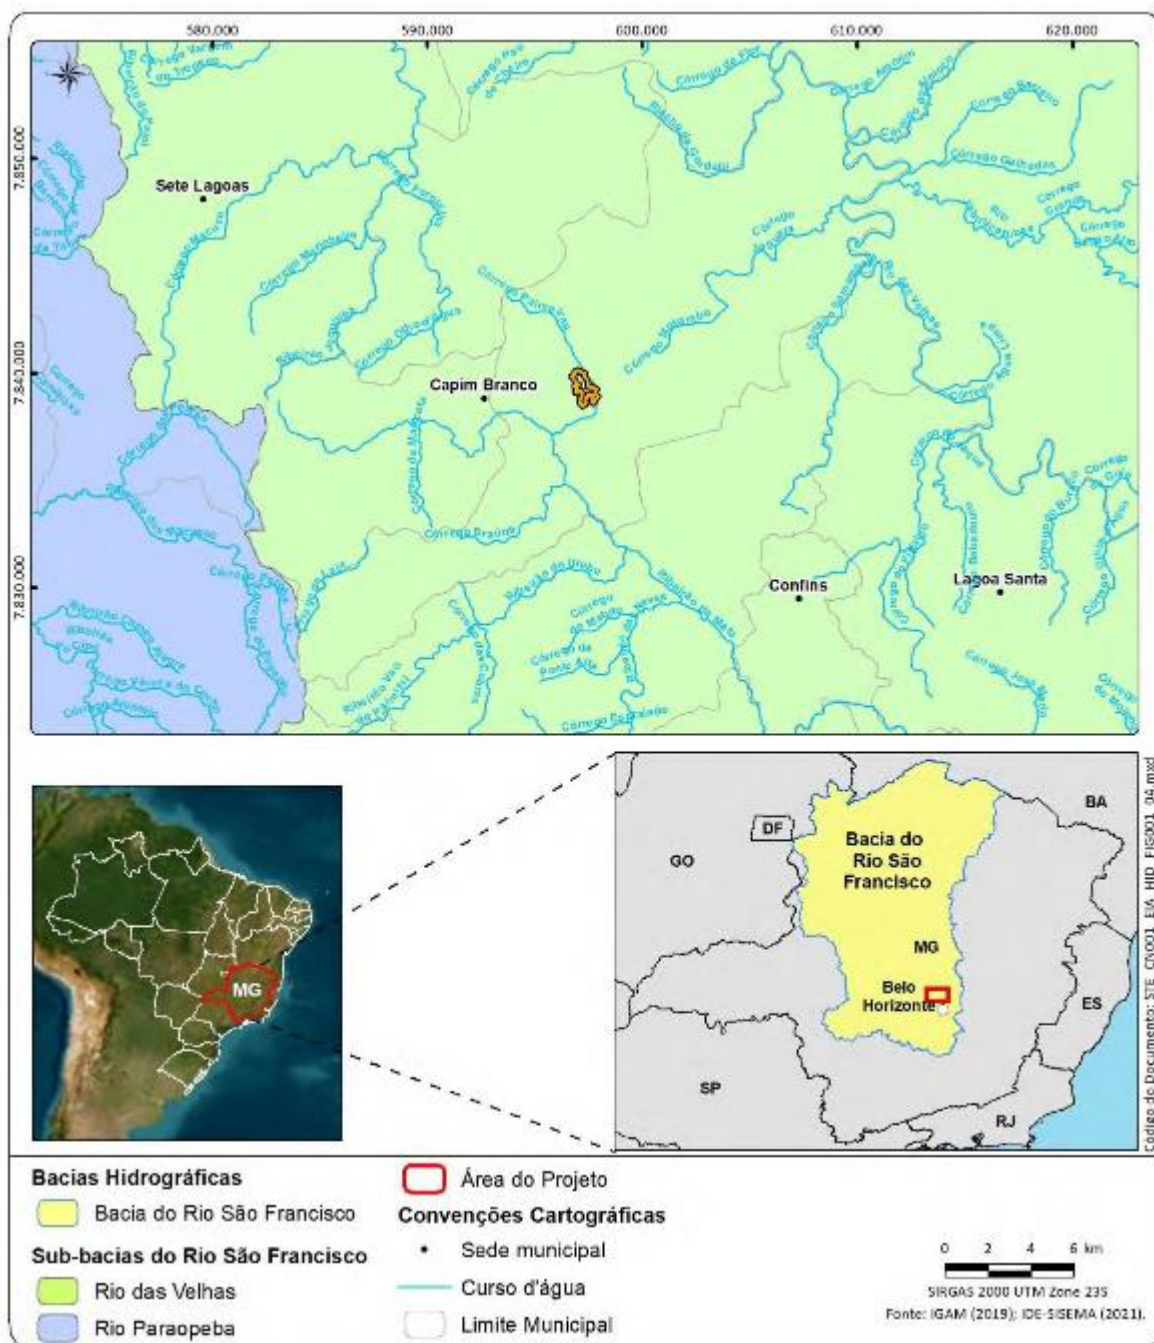
**Figura 3.15: Área da ADA no contexto das Bacias Hidrográficas. Fonte: EIA CCA 2023.**

A área de estudo está inserida na microbacia do córrego Jaguará, cuja nascente se localiza em uma área conhecida localmente pelo nome Córrego Palmeira. Com extensão total de 5,8 km, esse curso d'água encontra-se nas proximidades da rodovia MG-424. Sua nascente está situada dentro da área do condomínio Quintas da Fazendinha, a montante da área da LOC da Mineração CCA, Unidade Matozinhos-MG.
