PARECER ÚNICO DE ADENDO Nº 92333338

INDEXADO AO PROCESSO: Licenciamento Ambiental	PA COPAM: 00001/1988/013/2007	SITUAÇÃO: Sugestão pelo Deferimento
FASE DO LICENCIAMENTO: Adendo à Licença de Operação - LO	VALIDADE DA LICENÇA: Renovação Automática - parágrafo único do art. 36 do Decreto Estadual 47.383/2018 c/c art. 8º do Decreto Estadual 47.749/2019.

EMPREENDEDOR: Mosaic Fertilizantes P & K Ltda.	CNPJ: 33.931.486/0020-01	
EMPREENDIMENTO: Mosaic Fertilizantes P & K Ltda. – Complexo Minerário de Tapira	CNPJ: 33.931.486/0020-01	
MUNICÍPIO(S): Tapira	ZONA: Rural	
COORDENADAS GEOGRÁFICA (DATUM): WGS 84	LAT/X 19°49'30"S LONG/Y 46°50'27"	
LOCALIZADO EM UNIDADE DE CONSERVAÇÃO: <input type="checkbox"/> INTEGRAL <input type="checkbox"/> ZONA DE AMORTECIMENTO <input type="checkbox"/> USO SUSTENTÁVEL <input checked="" type="checkbox"/> NÃO		
BACIA FEDERAL: Rio Paranaíba	BACIA ESTADUAL: Ribeirão do Inferno	
UPGRH: PN2		
CÓDIGO: A-05-03-7	ATIVIDADE OBJETO DO LICENCIAMENTO (DN COPAM 74/04): BARRAGEM DE CONTENÇÃO DE REJEITOS DA MINERAÇÃO	CLASSE: 06
CONSULTORIA/RESPONSÁVEL TÉCNICO: Carla Fernanda Imoto	REGISTRO: CREA SP5069411909D MG ART MG20231887888	
AUTO DE FISCALIZAÇÃO: 351264/2024	DATA: 05/0

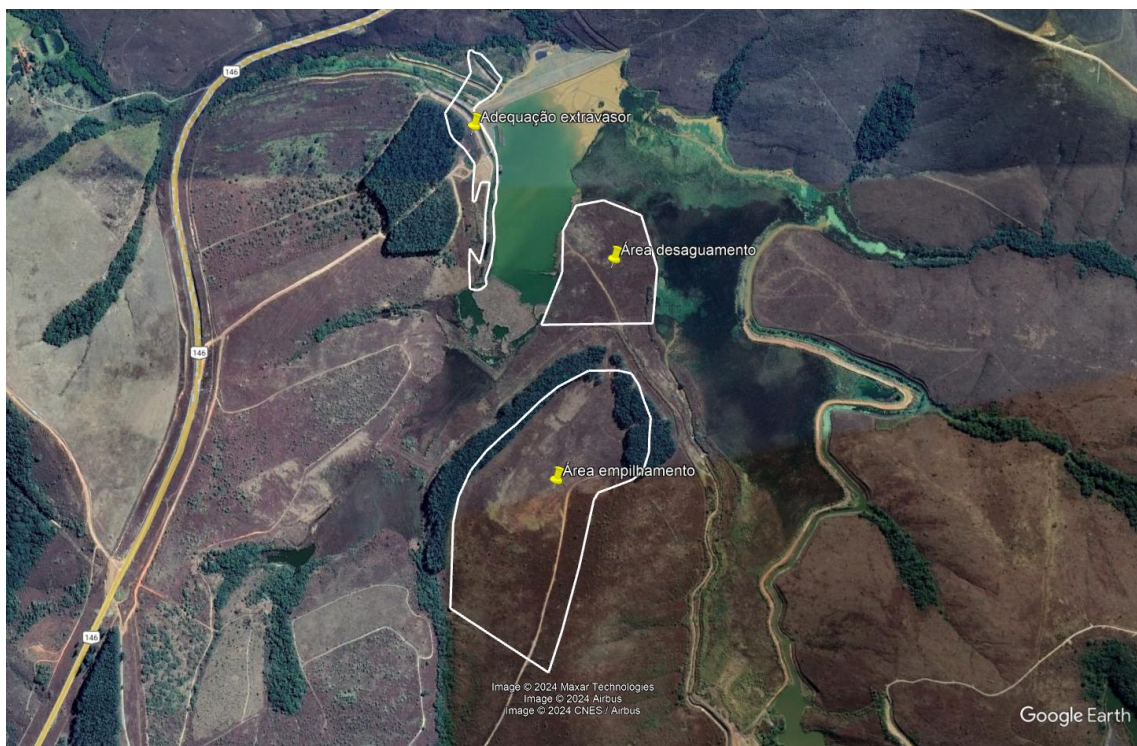
Imagem 01: Áreas de intervenção requeridas nesse adendo (adequação do extravasor, área de desaguamento e área de disposição do material retirado).

A atividade objeto desta licença é o desassoreamento da barragem de decantação de sólidos denominada BD5, com área para desaguamento e disposição do material a ser retirado. O projeto também visa a adequação do extravasor da barragem BD-5, para atendimento da Resolução ANM 95/2022.

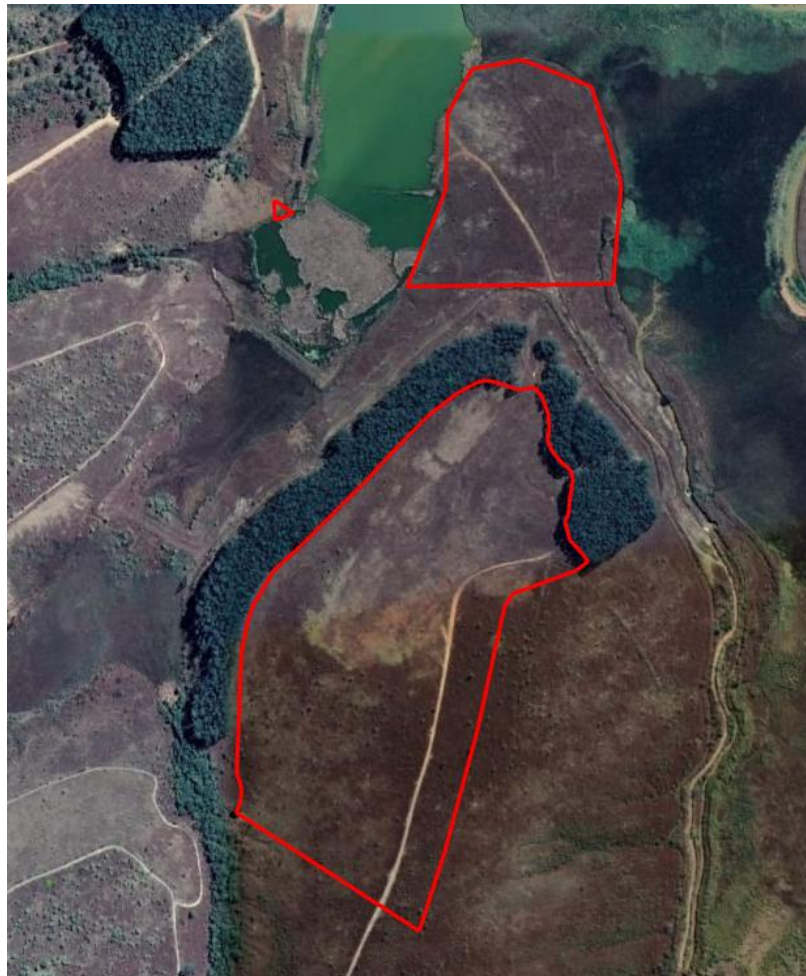
Imagem 02: Áreas de RL a serem realocadas.

A intervenção ambiental relatada no item anterior acarretará a intervenção em 25,3767 hectares de áreas de Reserva Legal. Desse modo, por se tratar de atividade de utilidade pública, se propõe a alteração da localização dessas áreas.

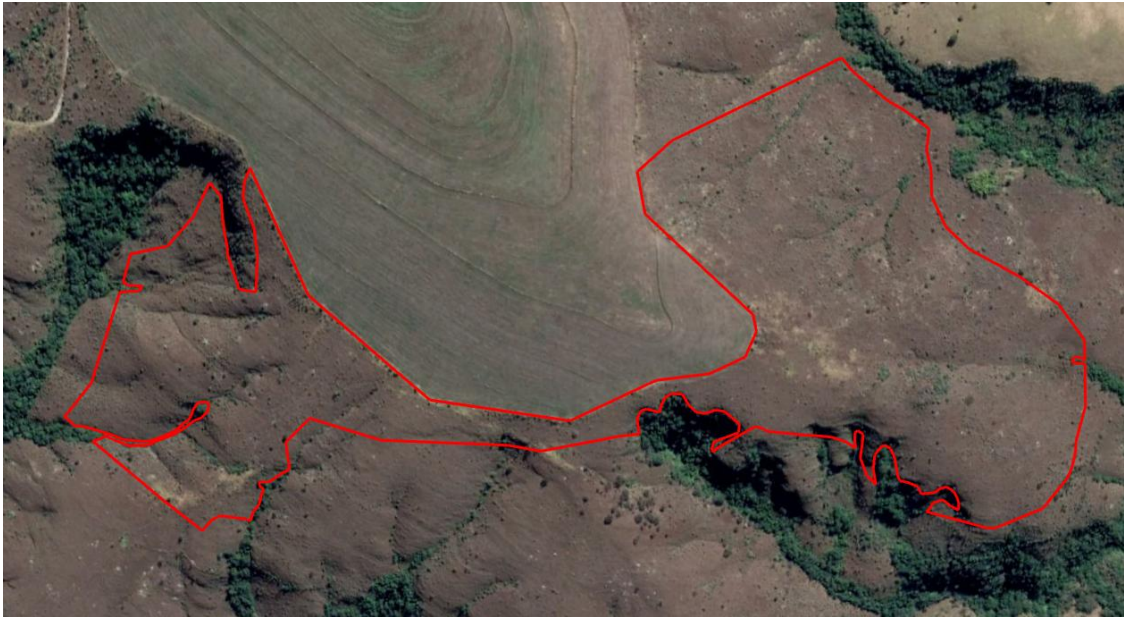
Imagem 03: Área proposta para realocação RL na Fazenda Itamar, Tapira/MG

Foi proposta uma área para a realocação das áreas de Reserva Legal que serão intervindas localizada na Fazenda Itamar, matrícula 67.940, no município de Tapira/MG, ocupada por campo cerrado (coordenadas geográficas centrais: 20°00'0.28"S e 47° 1'44.76"O).

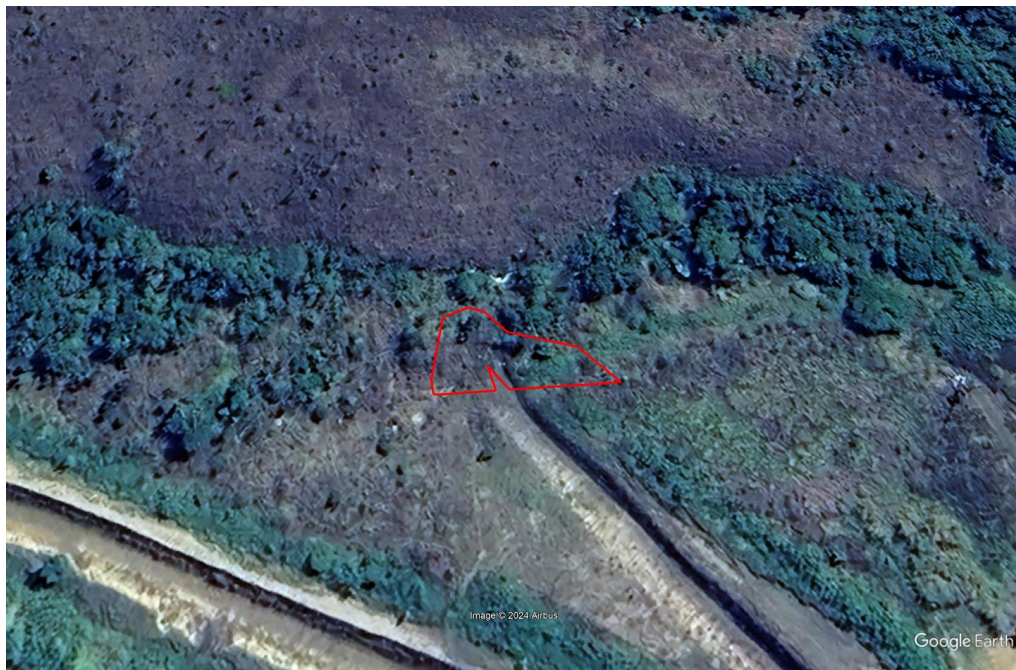
Imagem 07: Área de intervenção em APP.

Conforme estudos apresentados, o empreendedor pretende intervir em 0,052 hectares de área considerada como de Preservação Permanente, sendo essa correspondente à faixas marginais de cursos d'água à montante do maciço da barragem BD5 que sofrerão intervenções para implantação do novo extravasor (coordenadas geográficas centrais: 19°49'15.27"S e 46°50'39.64"O).

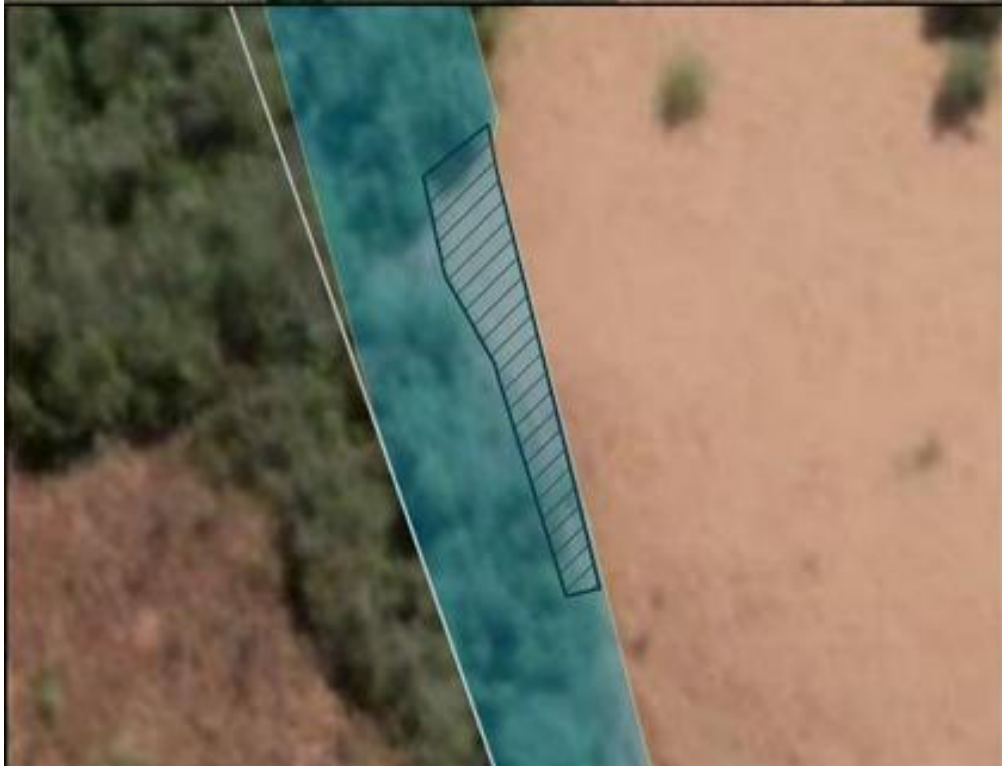
Imagem 07: Área proposta para compensação por intervenção em APP.

atendimento a Resolução CONAMA 369/2006 e ao Decreto Estadual 47.749/2019, o empreendedor apresentou uma área de 0,052 hectares, na Fazenda Coqueiros, Matrícula 10.482, município de Araxá (coordenadas geográficas centrais: 19°35'44.94"S e 47°01'39.48"O). A área é ocupada por gramíneas exóticas (pastagens).
