**GOVERNO DO ESTADO DE MINAS GERAIS****Secretaria de Estado de Meio Ambiente e Desenvolvimento Sustentável****SUPRAM SUL DE MINAS - Diretoria Regional de Regularização Ambiental****Parecer nº 64/SEMAP/SUPRAM SUL - DRRA/2021****PROCESSO Nº 1370.01.0008963/2021-90**

Parecer Único nº 64/SEMAP/SUPRAM SUL - DRRA/2021		
Nº Documento do Parecer Único vinculado ao SEI: 26737827		
INDEXADO AO PROCESSO: Licenciamento Ambiental	PA COPAM: 14945/2011/004/2018	SITUAÇÃO: Sugestão pelo deferimento
FASE DO LICENCIAMENTO: LAT (LOC)	VALIDADE DA LICENÇA: 10 anos

EMPREENDERDOR: JMN Mineração S.A.	CNPJ: 08.579.947/0001-00
EMPREENDIMENTO: JMN Mineração S.A. - Mina Morro dos Coelhos	CNPJ: 08.579.947/0002-91
MUNICÍPIOS: Desterro de Entre Rios e Piracema	ZONA: Rural
COORDENADAS GEOGRÁFICAS (DATUM): WGS 84	LAT/Y 20° 36' 52'' S LONG/X 44° 20' 09'' O

O presente parecer refere-se ao licenciamento ambiental corretivo do empreendimento minerário denominado **Mina Morro dos Coelhos**, pertencente à **JMN Mineração S/A**, localizado na zona rural dos municípios de Desterro de Entre Rios e Piracema, direito minerário 833.340/2003, para extração de minério de ferro.

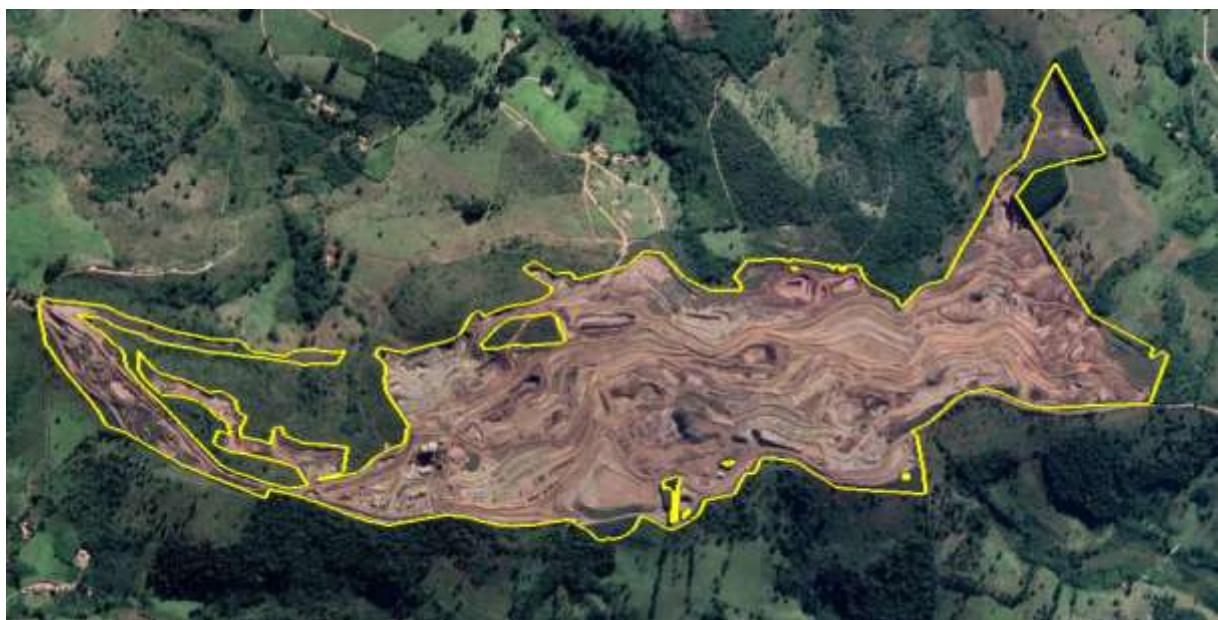
A figura a seguir apresenta a ADA atual do empreendimento, objeto desta LOC:

Figura 1 - Área Diretamente Afetada atual

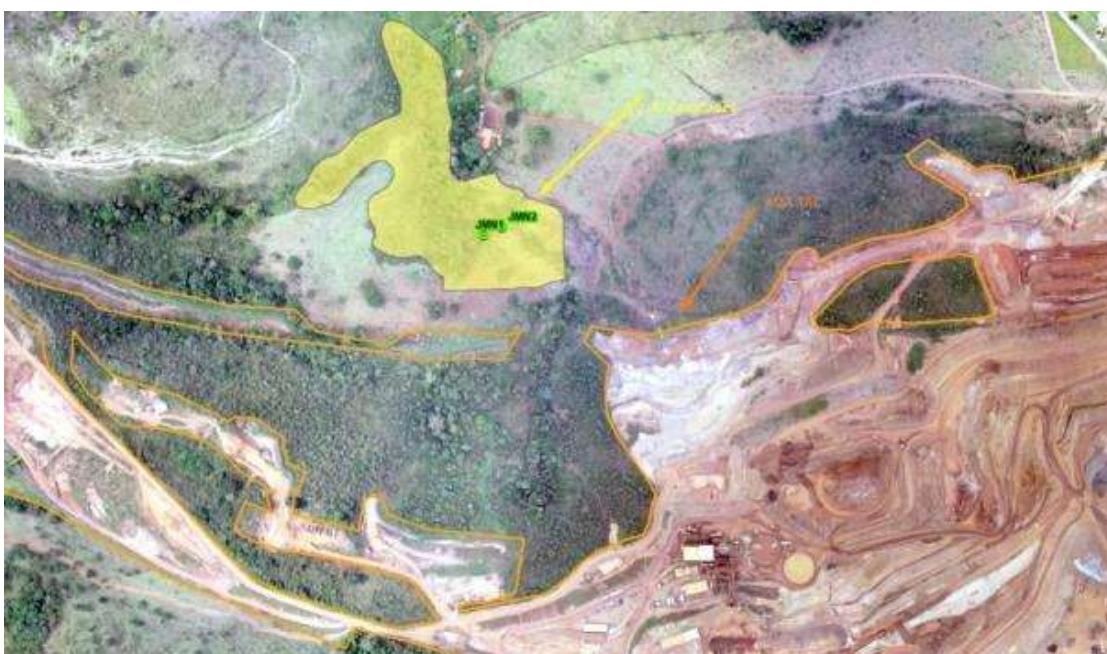
A figura a seguir mostra a localização das 2 cavidades, sua área de influência e ADA do empreendimento, cujo vértice mais próximo da área de influência das cavidades dista 38 m.

Figura 2 - Área de influência das cavidades em relação à ADA do empreendimento

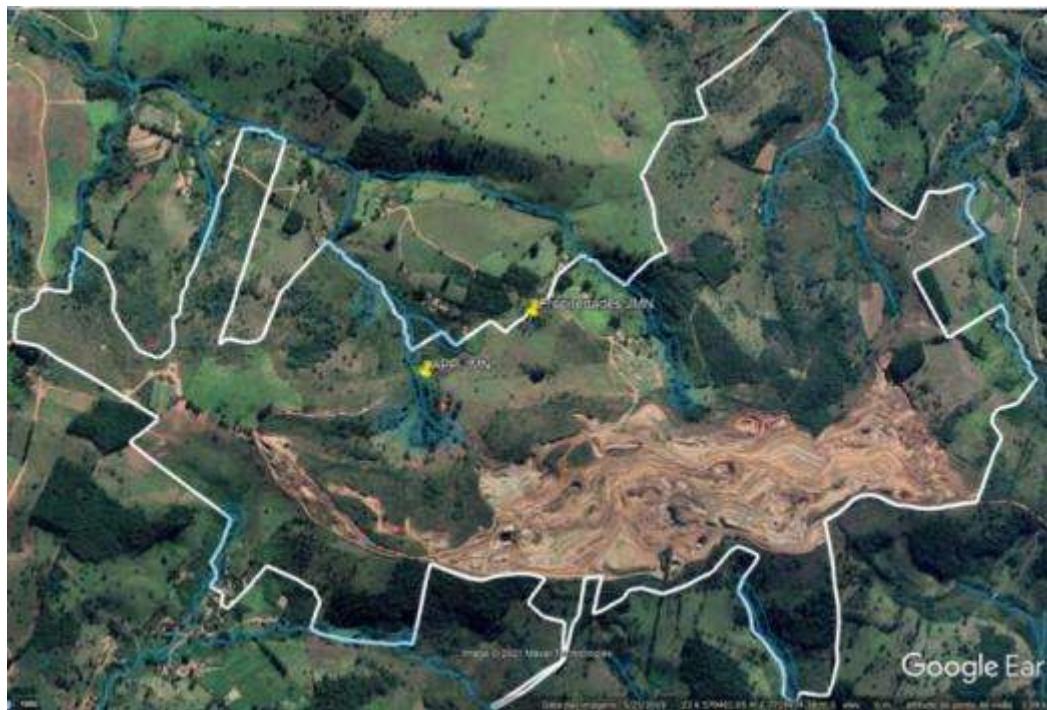
Figura 4 - A propriedade onde está inserido o empreendimento

A área total delimitada é de 331,1908 ha, ou seja 11 Módulos Fiscais; APP em 17,47 ha; utilidade pública em 264,92 ha e área Consolidada em 64,47 ha.

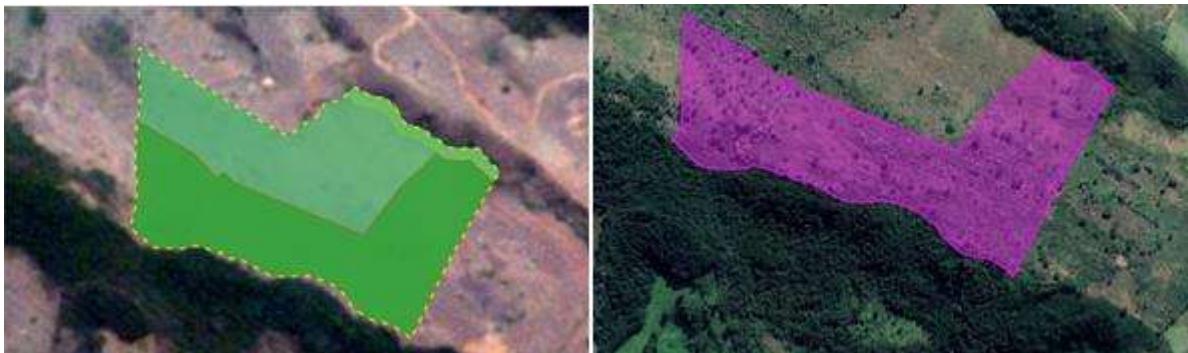
Figura 6 - As áreas das Reservas Legais

A figura maior superior mostra em amarelo a reserva legal da própria Matrícula 10696 de 7,2 ha; em salmão a reserva legal de parte da Matrícula 9073 de 1,7049 ha e; em rosa a reserva legal da Matrícula 9983 de 4,1939 ha. Nas imagens menores, o tracejado amarelo refere-se à área total, em verde escuro e roxo a demarcação da reserva legal na poligonal Sicar.

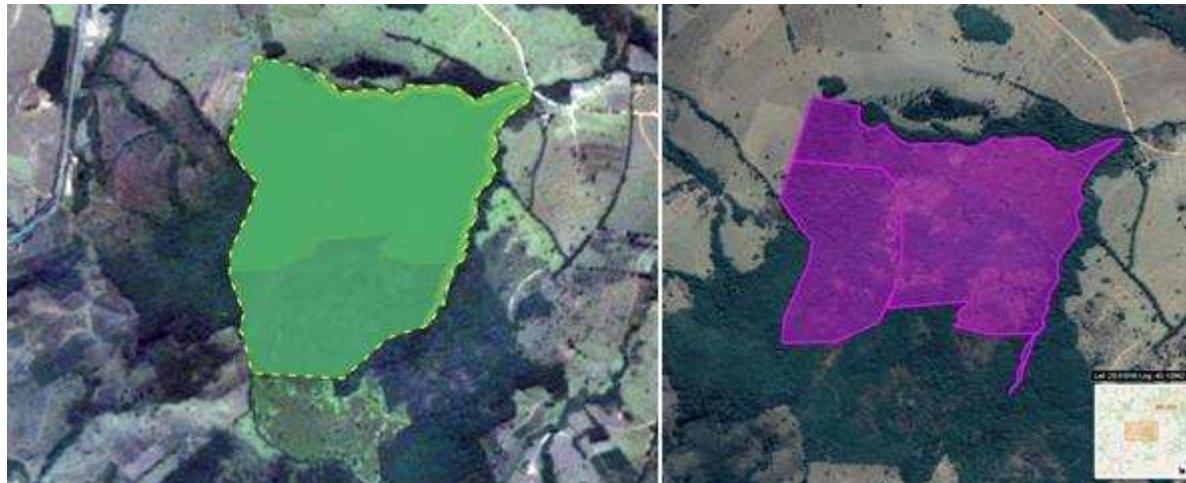
Figura 7 - Reserva Legal na matrícula 14006

Em tracejado amarelo a área total, em verde escuro e roxo a demarcação da reserva legal na poligonal Sicar.

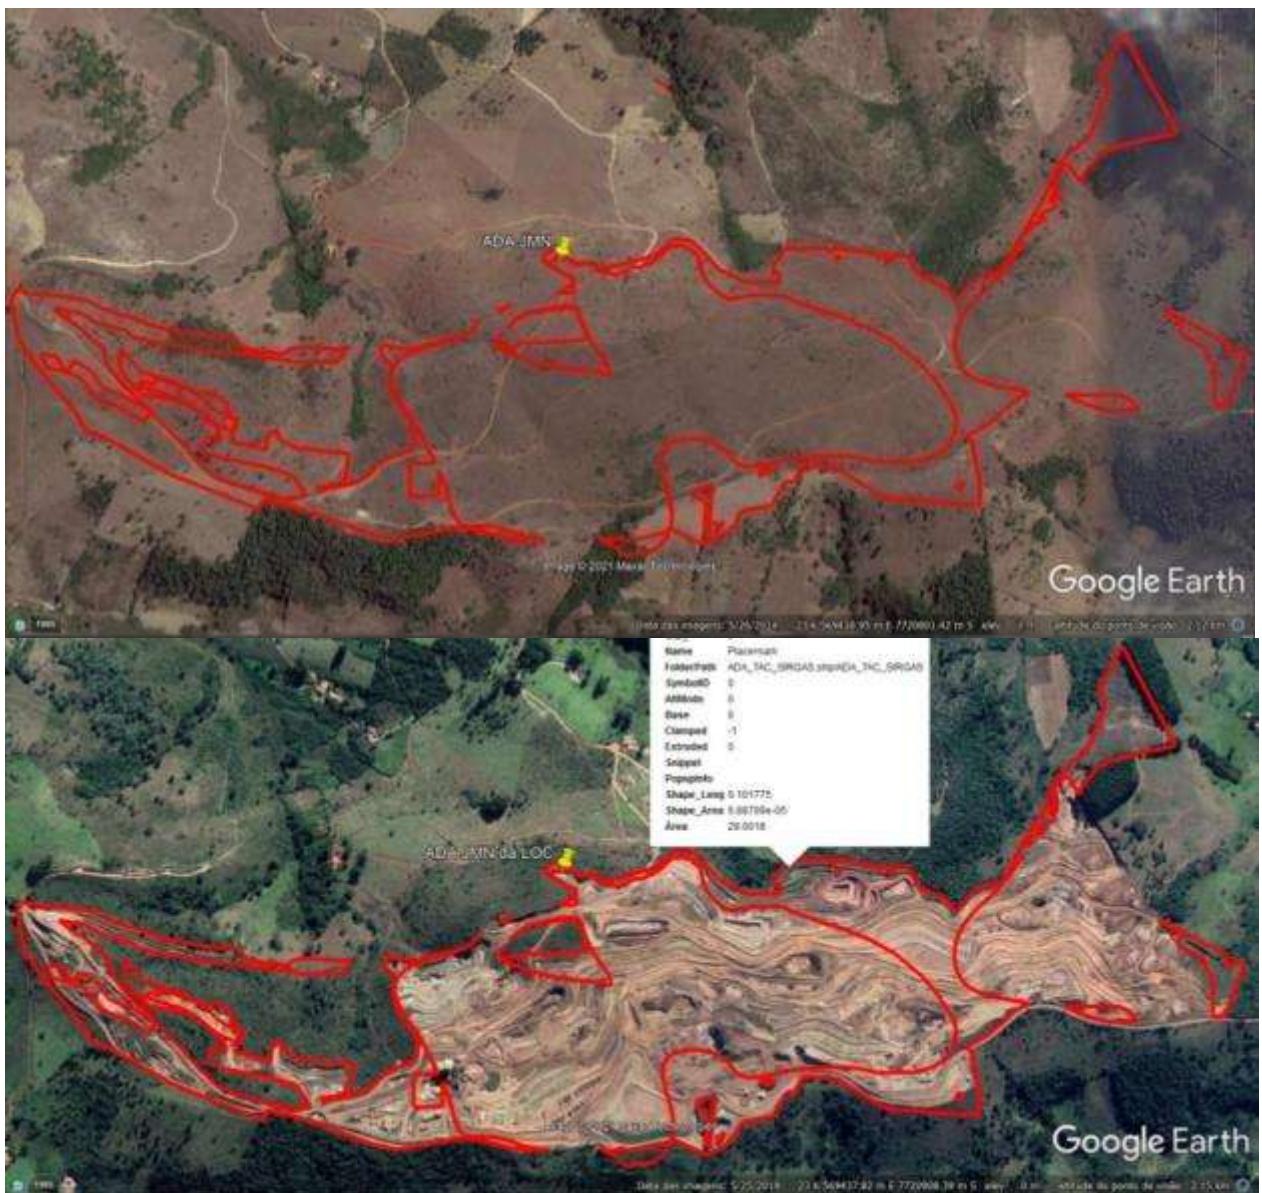
2014 até outubro de 2017. Destes, 56,30 ha foram autorizados no processo de LP+LI nº 004/2014; porém 06,6995 ha não foram intervindos e; 29,8295 ha foram intervindos sem autorização do órgão ambiental competente, sendo objeto desta regularização. As figuras a seguir mostram a ADA da LOC através de imagem do Google Earth em 2014, anterior a instalação do empreendimento e, outra atual de 2019, posterior às intervenções regularizadas na LP+LI e, que serão regularizadas nesta LOC.

Figura 9 - ADA do empreendimento antes e após intervenção, com 29,8295 ha

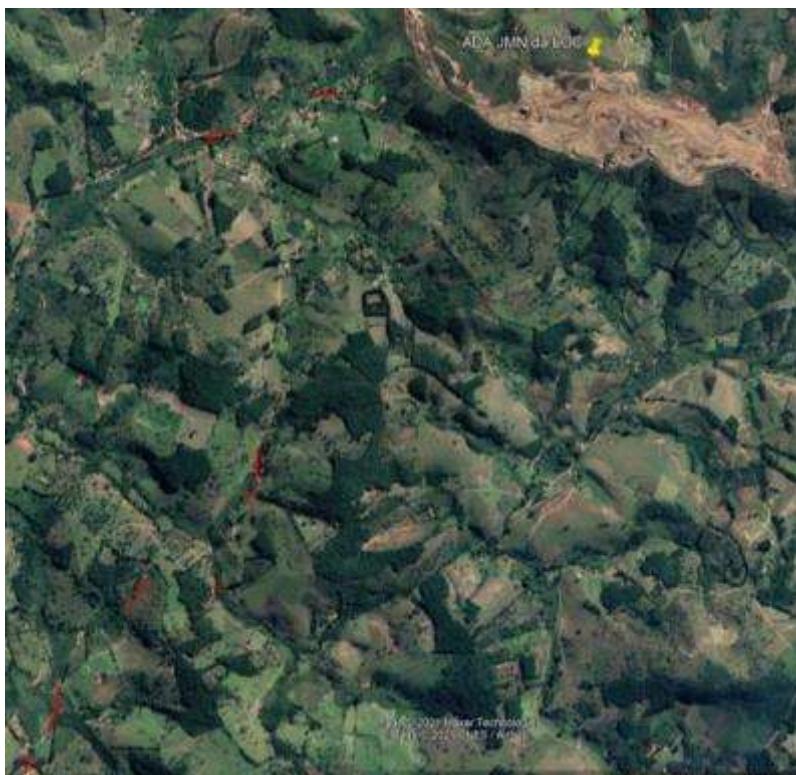
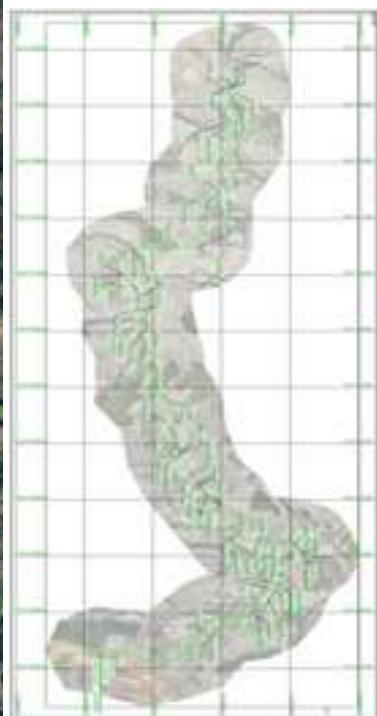
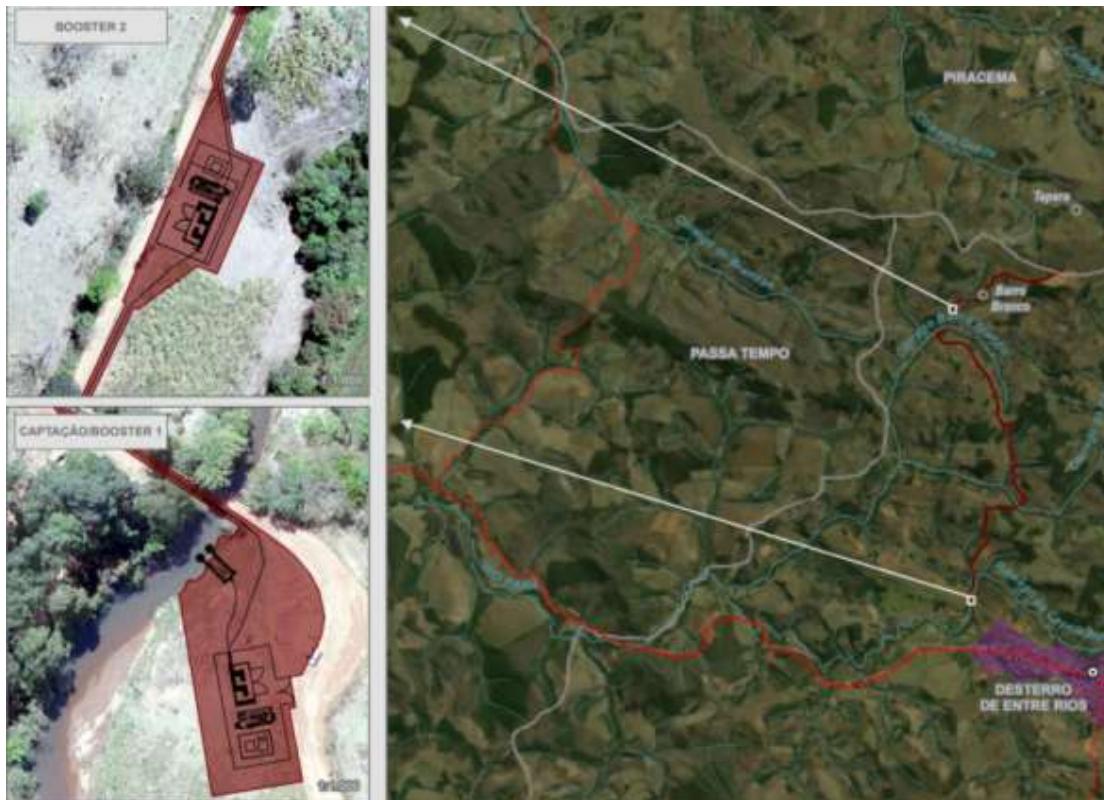
Houve intervenções ambientais em APP, sem supressão de vegetação nativa, fora da ADA da Mina Morro dos Coelhos da JMN, referente a implantação de estrutura para captação de água no Ribeirão Capela Nova e rede adutora de água até a Mina Morro dos Coelhos numa área de 3054,72 m², captação por gravidade em canal escavado em terreno natural numa área de 122,30 m² e captação na bacia de acumulação numa área de 85,45 m²; que também são regularizadas neste parecer. As figuras a seguir mostram os locais da intervenção.

Figura 10 - Áreas de intervenção

As figuras mostram trechos de intervenção em APP sem supressão de vegetação nativa para captação e condução de água, que somam em 0,3262 ha; bem como o trecho canalizado e a plotagem das estruturas.
