Parecer Técnico SEMAD/SUPRAM MATA-DRRA nº. 44/2020

LICENCIAMENTO AMBIENTAL CONVENCIONAL LAC 1 (Ren de LO) - PARECER ÚNICO Nº 0222211/2020 (SIAM)			
PA COPAM Nº: 3/1984/023/2018		SITUAÇÃO: Sugestão pelo deferimento	
EMPREENDEDOR:	CARBETO DE SILÍCIO SIKA BRASIL LTDA	CNPJ:	32.870.697/0001-48
EMPREENDIMENTO:	CARBETO DE SILÍCIO SIKA BRASIL LTDA	CNPJ:	32.870.697/0001-48
MUNICÍPIO:	Barbacena	ZONA:	Rural
CRITÉRIO LOCACIONAL INCIDENTE: Não há incidência de critério locacional (renovação de licença de operação)			
COORDENADAS GEOGRÁFICA (DATUM): SIRGAS 2000	LAT/Y	21°12'7.76"	LONG/X 43°49'44.24"
LOCALIZADO EM UNIDADE DE CONSERVAÇÃO:			
<input type="checkbox"/> INTEGRAL	<input type="checkbox"/> ZONA DE AMORTECIMENTO	<input type="checkbox"/> USO SUSTENTÁVEL	<input checked="" type="checkbox"/> NÃO
BACIA FEDERAL:	Rio Grande	BACIA ESTADUAL:	Rio das Mortes
UPGRH:	GD2 - Rio das Mortes	SUB-BACIA: Córrego Cachoeirinha/São Vicente	
CÓDIGO:	ATIVIDADE OBJETO DO LICENCIAMENTO (DN COPAM 217/2017)		CLASSE

PARECER ÚNICO Nº 0222211/2020 (SIAM)

Relatório fotográfico da renovação de licença de operação da Carbeto de Silício SIKA Brasil LTDA

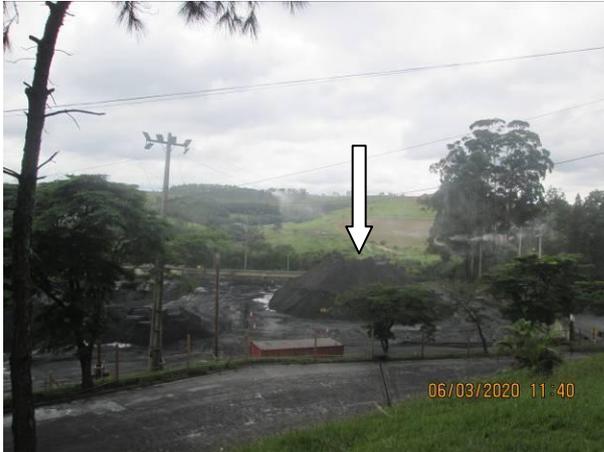
Foto 01. Uma das áreas de produção (SiC)

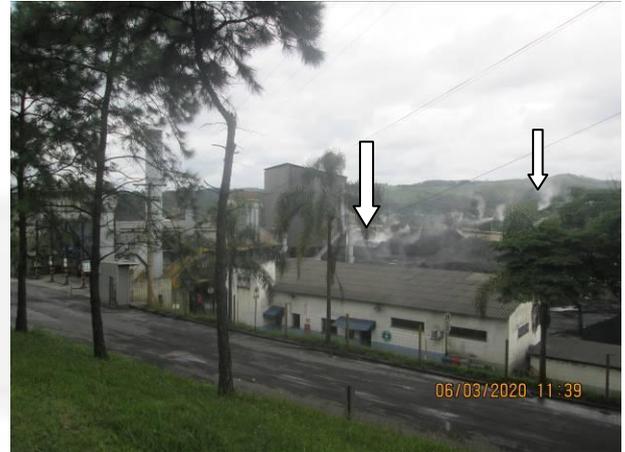
Referente ao odor característico da produção de SiC, ao redor das áreas de fornos há instalado o sistema Clean Air e em funcionamento contínuo, que tem como objetivo neutralizar esses odores através da dispersão de polímeros (ECOVAP) no entorno da área dos fornos. Este sistema bombeia a solução por um cinturão (mangueira) dotado de bicos de aspersão no entorno das áreas de produção de SiC.

Foto 02. Sistema clean air na área dos fornos (SiC)

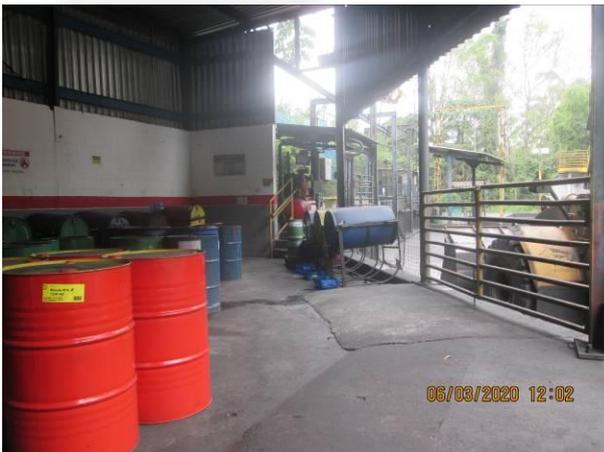
A oficina de manutenção de máquinas e lavador possui piso impermeabilizado e canaletas de drenagem que conduzem para uma caixa SAO. Na mesma área há um tanque de armazenamento de diesel, com capacidade para 15.000l, com bacia de contenção em dimensões bem superiores ao armazenamento do tanque. O empreendimento possui AVCB válido, apresentado no âmbito deste processo.

Foto 03. Depósito de óleo – oficina mecânica

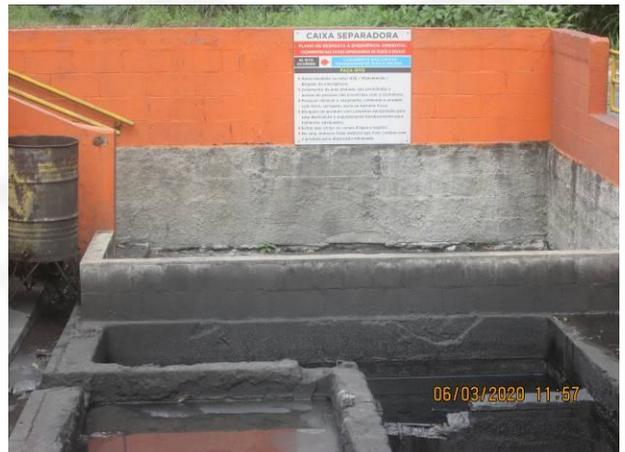
Foto 04. Caixa SAO – oficina mecânica

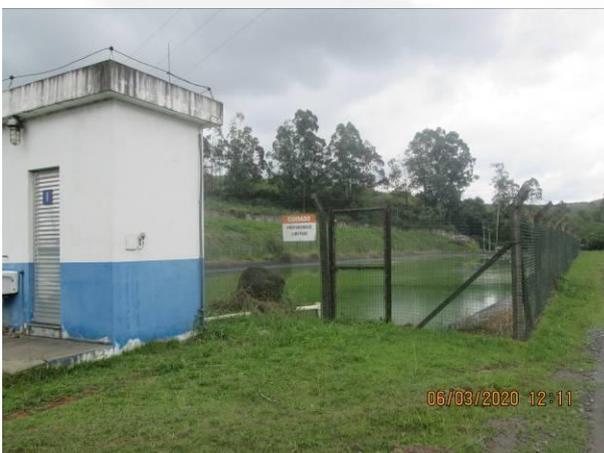
Efluentes gerados no restaurante e banheiros da empresa são encaminhados para estação de tratamento de efluentes e, após o tratamento e desinfecção, o efluente tratado é bombeado para caixa de decantação e reutilizado juntamente com o efluente industrial na aspersão e resfriamento dos fornos.

Foto 05. ETE sanitária

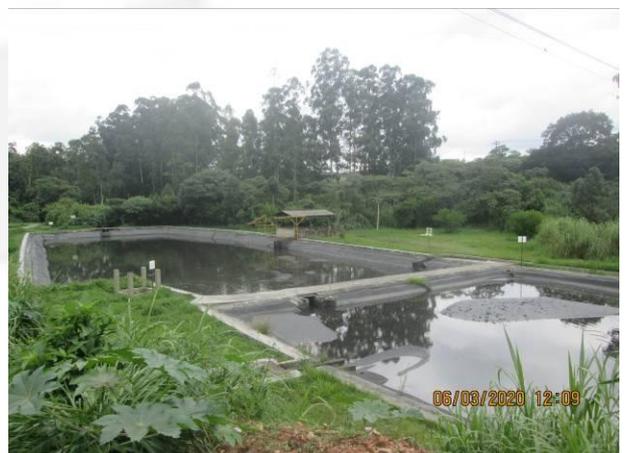
O Sistema de Recirculação de Efluente Industrial é composto por caixas de decantação primária seguidas por lagoas de decantação secundária. Existem dois Sistemas distintos, um para atender o grupo de fornos 1 a 3 e outro para atender o grupo de fornos de 4 a 7.

Os afluentes ao Sistema são previamente decantados nas caixas de decantação primária, onde existem dois conjuntos moto-bombas que promovem a recirculação de parte desses afluentes. O volume excedente é encaminhado para as lagoas de decantação secundária, que também contam com dois conjuntos moto-bombas para recirculação. Nessas lagoas existe um canal extravasor para o curso hídrico que tem a finalidade de aliviar o nível das lagoas caso haja algum imprevisto e o nível d'água de extravasamento (NA Máximo) seja atingido.

Foto 06. ETE industrial do 1º grupo de fornos
