## PARECER ÚNICO Nº 040/2020

Renovação da Licença de Operação

## EMPREENDEDOR: J.A. SOBRAL &amp; CIA. LTDA.

Relatório Fotográfico para Renovação da Licença de Operação do empreendimento J.A. SOBRAL & CIA LTDA.

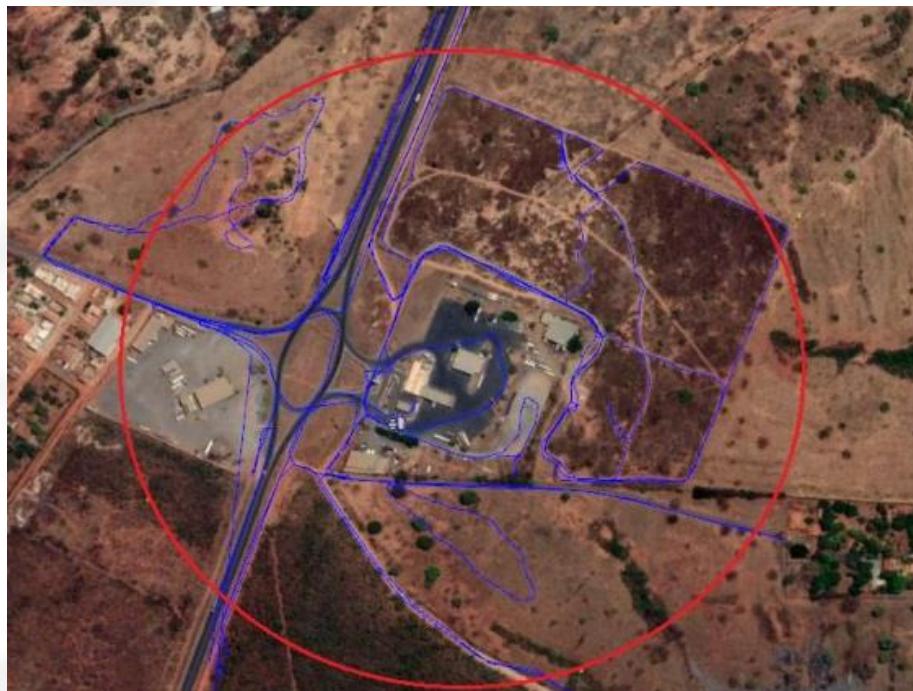
Figura 02: Caminhamento espeleológico na ADA e 250 metros do empreendimento

O caminhamento apresentado no estudo foi suficiente para recobrir grande parte da área. O estudo atesta que não existem cavidades naturais subterrâneas, afloramentos rochosos ou feições cársticas na Área Diretamente Afetada e seu entorno de 250 metros. Em fiscalização, a equipe técnica da SUPRAM NM não observou indícios para ocorrência de cavidades nessa área.

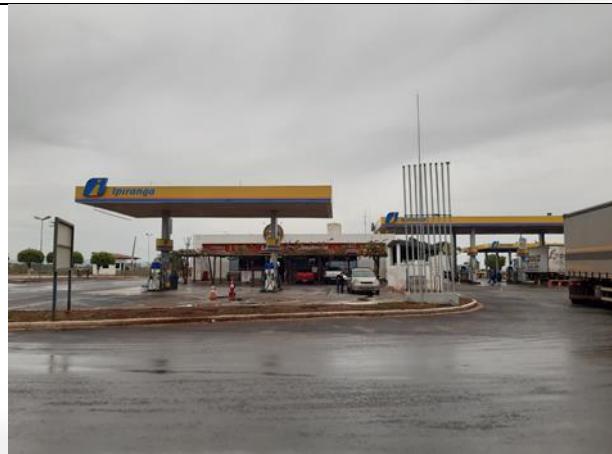
**Foto 01.** Vista geral do empreendimento.

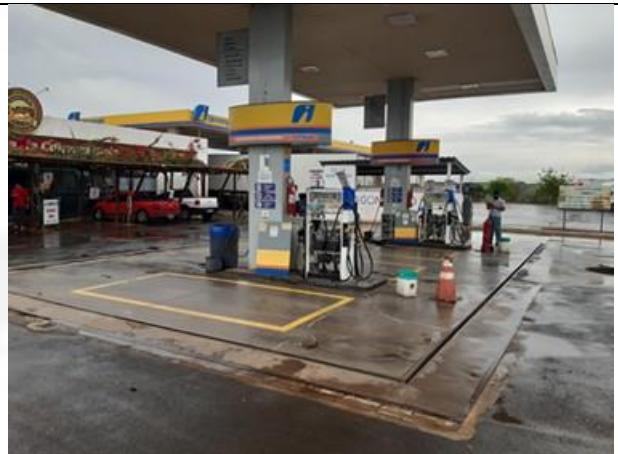
As pistas de abastecimento de combustível são cobertas por estrutura metálica, piso concretado e canaletas de drenagem em todo o perímetro interligadas à caixa separadora de água e óleo (SAO). As canaletas estão devidamente instaladas sob a projeção da cobertura da pista.

**Foto 02.** Posta de abastecimento com canaletas

Condicionante atendida intempestivamente. Durante a fiscalização para o primeiro e segundo acompanhamento relativo ao cumprimento das condicionantes foi verificado o descumprimento da condicionante 03, sendo observado trincas e rachaduras na pista de abastecimento de caminhões e pista de troca de óleo.

Durante fiscalização realizada no dia 28/02/2020 para o terceiro acompanhamento de atendimento às condicionantes, e no dia 22/10/2020 para análise do processo renovação de renovação do licenciamento ambiental, verificou-se que as pistas de abastecimento e as canaletas se encontravam conservadas, com realização de reparos nas trincas da pista de abastecimento e limpeza das canaletas.

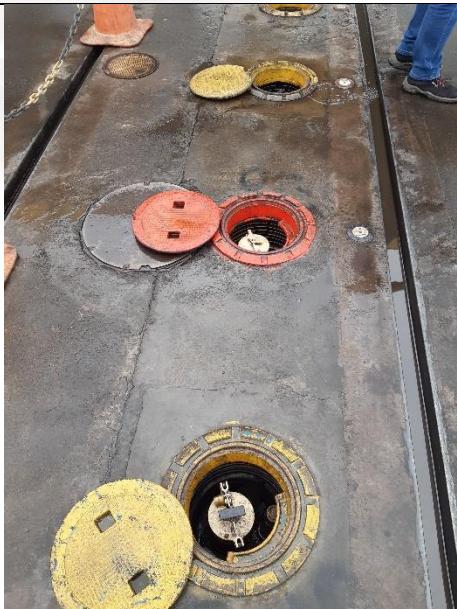
O empreendimento possui duas áreas de descarga de combustível, sendo uma área exclusiva para descarregamento de diesel e outra para descarregamento de gasolina, álcool e diesel S10. Todas as áreas possuem sistema de descarga selada (câmara de contenção, válvula de contenção anti-transbordamento e cruzeta). Essas áreas ainda constam com sistema de monitoramento intersticial com alarme sonoro (aparelho Veeder-root) o qual além de realizar monitoramento de estoque, tem a função de identificar vazamentos nos interstícios dos tanques de combustível.

**Foto 03.** Área de descarga de combustíveis com sump e sistema para descarga selada

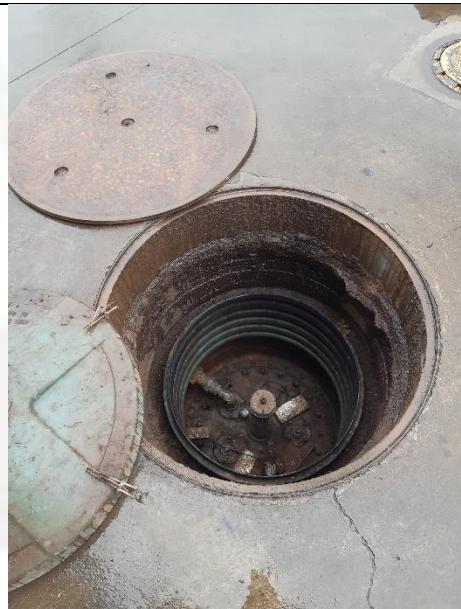
As bombas, filtros de diesel, pontos de visita e descarga dos tanques estão providos com câmaras de contenção – sump's, que tem a finalidade de conter combustíveis provenientes de eventuais vazamentos. Cabe destacar que todas as bombas de abastecimento estão equipadas com válvula de retenção (check-valve).

**Foto 04.** Boca de visita com sump

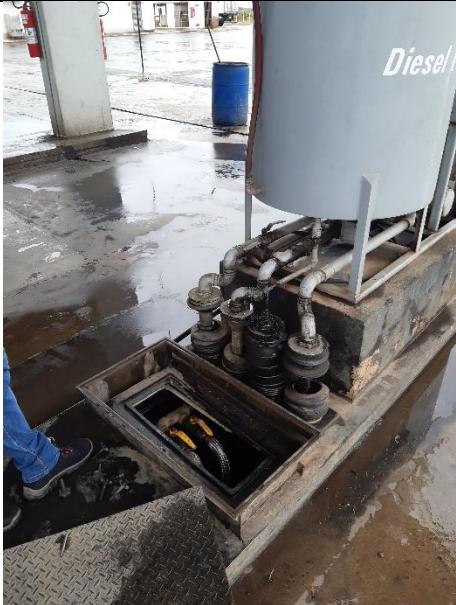
**Foto 05.** Filtro de diesel com sump

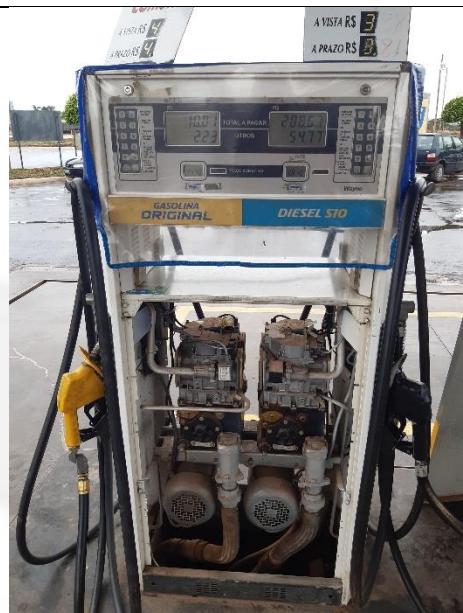
**Foto 06.** Bomba de abastecimento com check-valve e sump

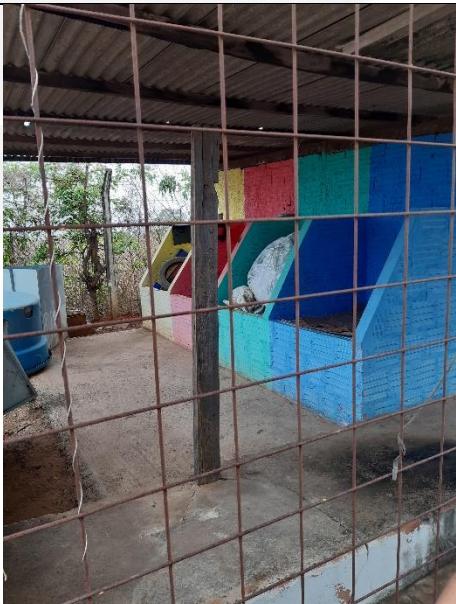
### **Foto 07. Área de armazenamento de resíduos sólidos recicláveis**

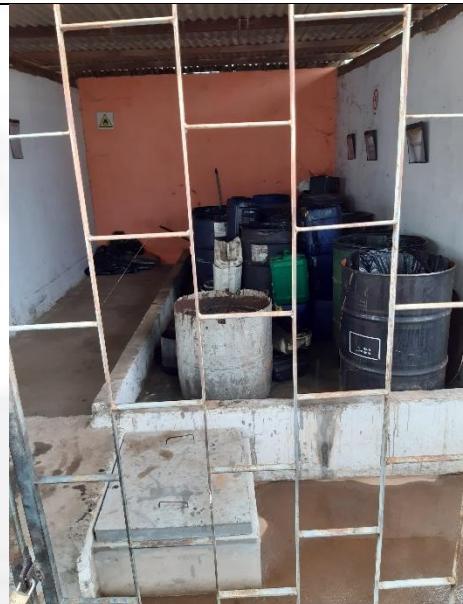
Os resíduos de natureza industrial, classe I, são todos armazenados em tambores que se encontram em local de acesso restrito, coberto, piso concretado por dique de contenção. Posteriormente estes resíduos são recolhidos por empresa com regularização ambiental.

**Foto 08. Área de armazenamento de resíduos classe I**

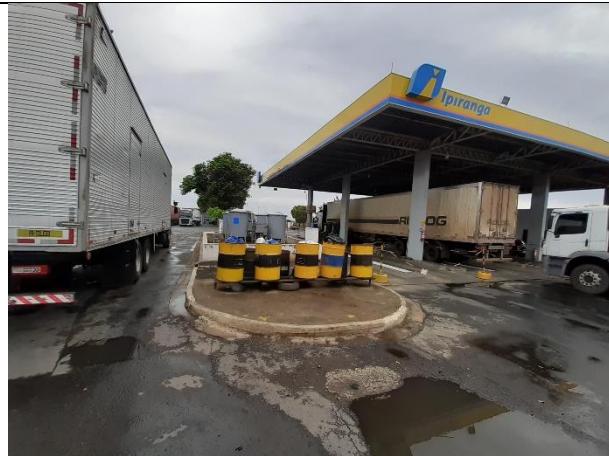
**Foto 09.** Armazenamento temporário para resíduos sólidos não recicláveis

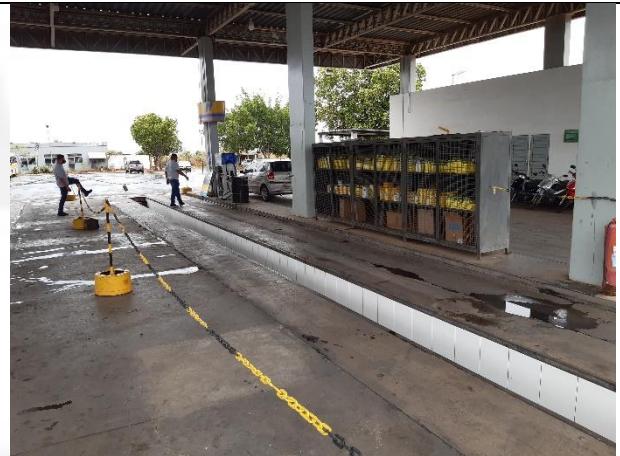
A troca de óleo de veículos é realizada em área coberta, local este também concretado e com sistema de drenagem dos efluentes direcionado para caixa SAO. O óleo lubrificante é armazenado em dois

**Foto 10.** Área de troca de óleo

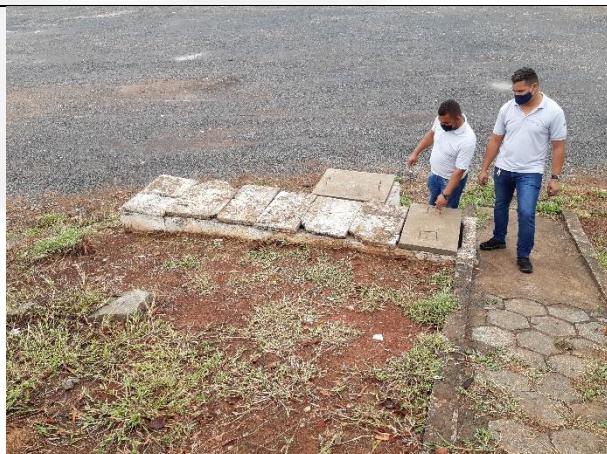
Os efluentes da SAO's, após a separação da parte oleosa, seguem para infiltração no solo por meio de sumidouros. A vazão máxima e mínima dos efluentes oleosos corresponde a 11,4 m<sup>3</sup>/dia e 4,56 m<sup>3</sup>/dia respectivamente.

**Foto 11.** Caixa separadora de água e óleo

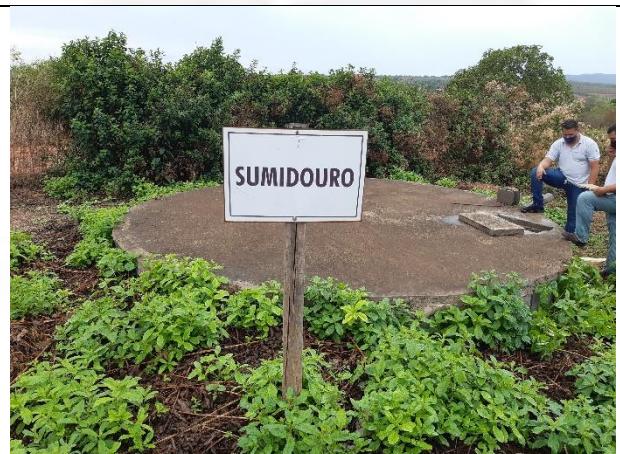
Os sumidouros recebem os efluentes domésticos e oleosos tratados dos seus respectivos sistemas de tratamento. E em fiscalização constatou-se que os sumidouros estavam operando em suas capacidades máximas, sendo assim o empreendedor realizou o teste de infiltração para adequação do

**Foto 12.** Sumidouro para destinação final dos efluentes tratados

projeto de disposição dos efluentes. Nesse projeto, além dos 02 sumidouros existentes, foi proposta a instalação de mais 02 sumidouros de diâmetro 7,5 m e altura de 3,35 m cada. Essa adequação será objeto de condicionante no presente parecer.
