**PARECER ÚNICO Nº 0578181/2018**

<b>INDEXADO AO PROCESSO:</b> Licenciamento Ambiental	<b>PA COPAM:</b> 00207/1989/001/2014	<b>SITUAÇÃO:</b> Sugestão pelo Deferimento
<b>FASE DO LICENCIAMENTO:</b> Licença Prévia e de Instalação Concomitantes – LP+LI	<b>VALIDADE DA LICENÇA:</b> 6 anos

<b>EMPREENDEDOR:</b> Mineração João Vaz Sobrinho Ltda.	<b>CPF/CNPJ:</b> 20.651.683/0001-54	
<b>EMPREENDIMENTO:</b> Mineração João Vaz Sobrinho Ltda.	<b>CPF/CNPJ:</b> 20.651.683/0001-54	
<b>MUNICÍPIO:</b> Arcos	<b>ZONA:</b> Rural	
<b>COORDENADAS GEOGRÁFICAS (DATUM WGS 84):</b> Longitude UTM - 434851 Latitude UTM - 7755503		
<b>LOCALIZADO EM UNIDADE DE CONSERVAÇÃO:</b> <input type="checkbox"/> INTEGRAL <input checked="" type="checkbox"/> ZONA DE AMORTECIMENTO <input type="checkbox"/> USO SUSTENTÁVEL <input type="checkbox"/> NÃO		
<b>NOME:</b> Estação Ecológica Corumbá		
<b>BACIA FEDERAL:</b> Rio São Francisco	<b>BACIA ESTADUAL:</b> Rio São Miguel	
<b>UPGRH:</b> SF1 – Alto Rio São Francisco	<b>SUB-BACIA:</b> Córrego Santo Antônio	
<b>CÓDIGO:</b>	<b>ATIVIDADE OBJETO DO LICENCIAMENTO (DN COPAM 74/04):</b>	<b>CLASSE</b>
A-02-05-4	Lavra a céu aberto ou subterrânea em áreas cársticas com ou sem tratamento	6

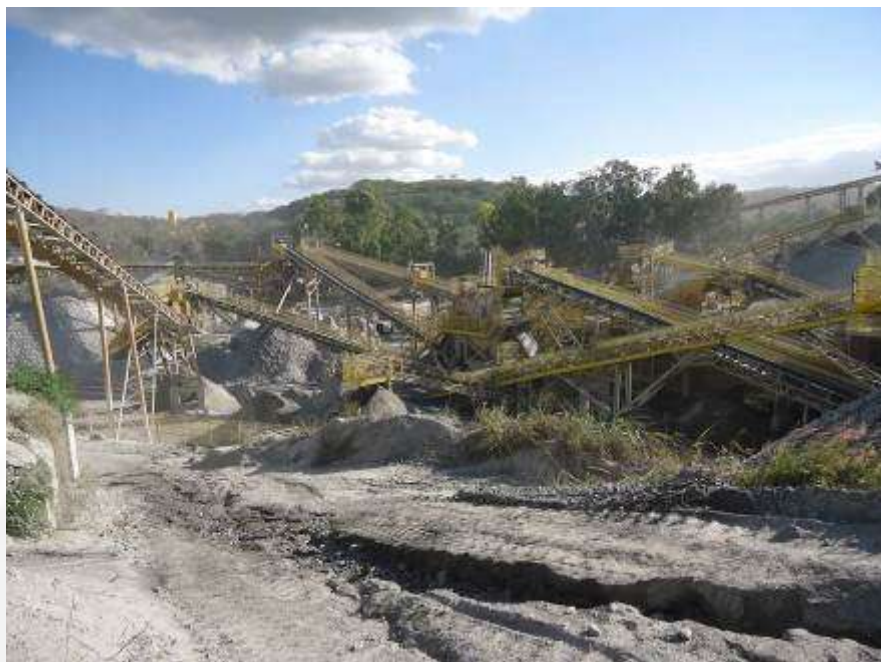
A planta de beneficiamento da empresa irá realizar britagem, moagem e classificação do minério para atender diversos segmentos de mercado em todo o Brasil.

**Figura 1: Planta de beneficiamento**

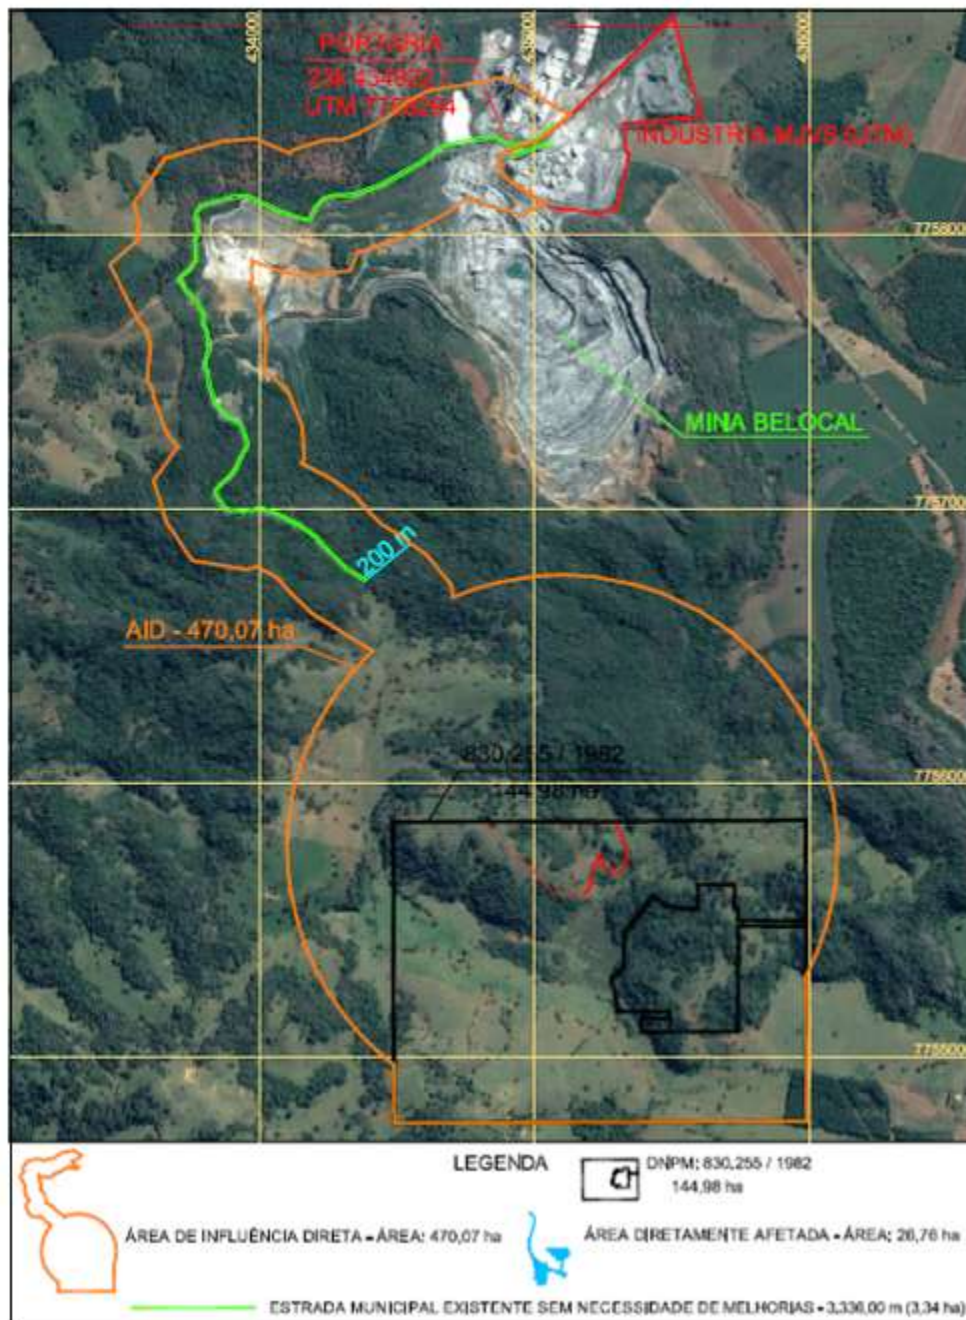
Para as demais áreas foi definido como AID a poligonal do direito mineral acrescida de um raio de 1.000 metros para norte. Essa área foi definida tomando como referência a magnitude e efeitos das vibrações do desmonte de rochas, considerando a avaliação sismográfica para o maciço de outra mina da mesma empresa, que será melhor detalhada no item 3.2.6.6 deste parecer. Ressalta-se que para o fogo de 2.028 Kg de explosivos a vibração de 15 mm/s atingirá uma distância máxima de 620 metros.

Figura 6: Área de influência direta.

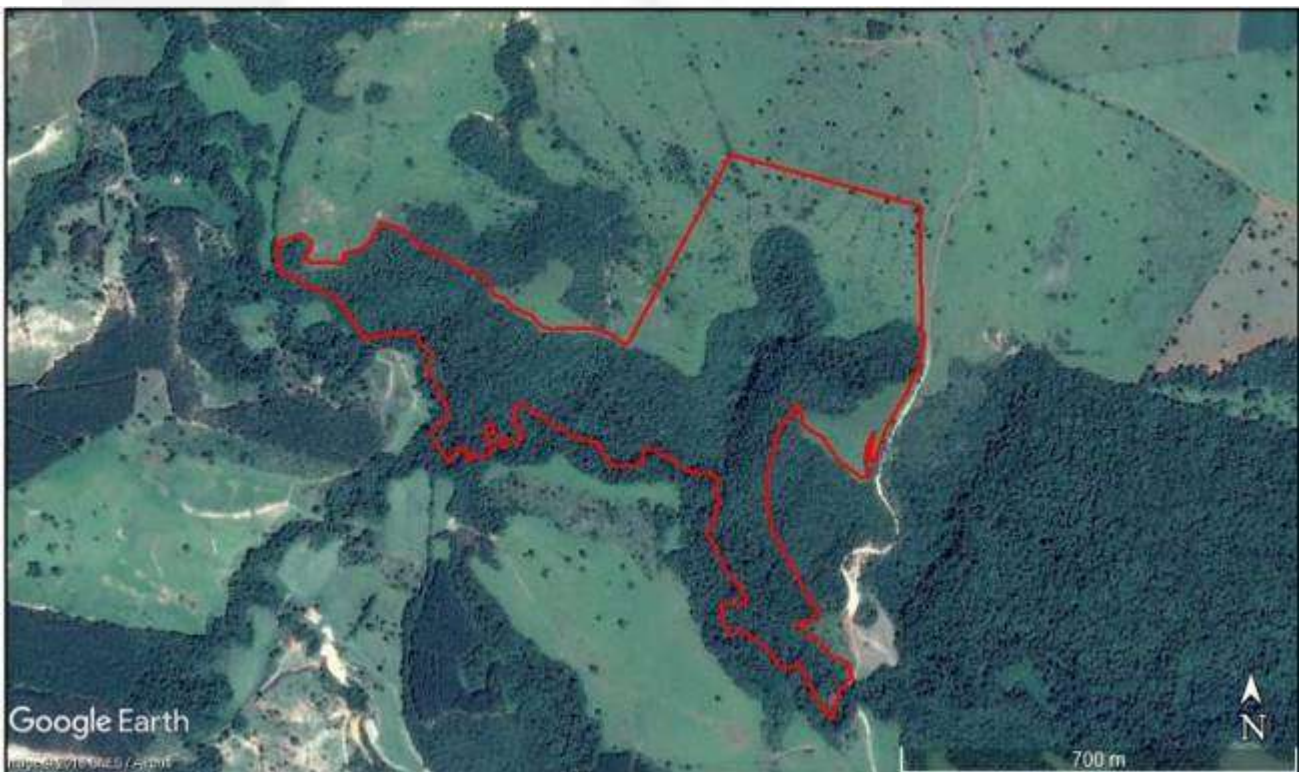
O fragmento onde a flora será reintroduzida possui uma área de 39,7674 hectares conforme representado na Figura 25. Destes, 12,0456 hectares encontram-se em pastagem e 27,7218 hectares encontram-se em vegetação nativa similar ao local a ser suprimido.

Figura 25: Área onde a flora será reintroduzida

A área indicada para reintrodução da flora é contígua à área proposta para compensação pelo corte de árvores isoladas, conforme descrito no item "Corte de árvores isoladas".

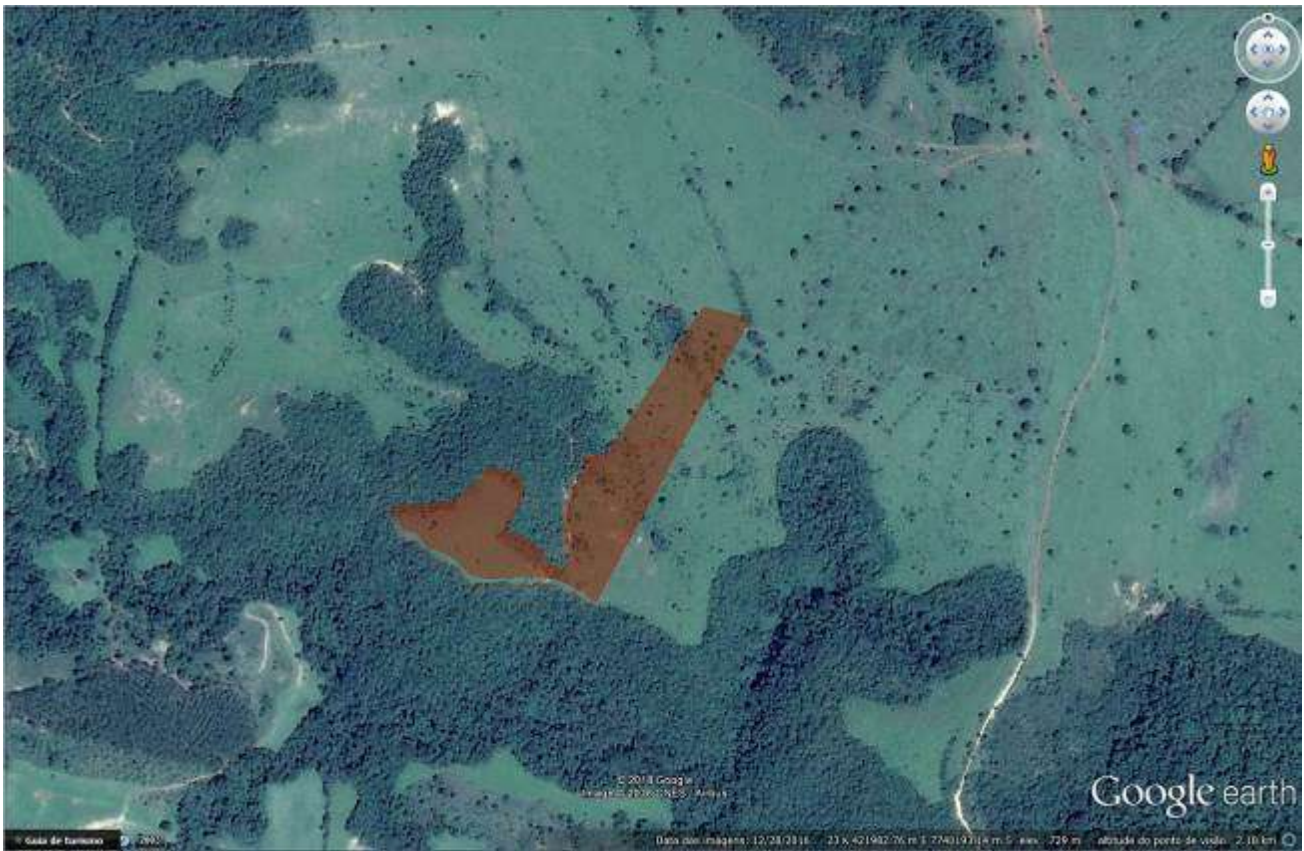
A área onde será realizado o plantio é constituída por pastagem, sendo o entorno composto por um fragmento expressivo de vegetação nativa, áreas de preservação permanente e compensações referentes à Lei 11.428/2006 já aprovadas pela CPB. Ressalta-se que a área formará um corredor ecológico entre o fragmento de vegetação nativa e área já aprovada para compensação da Lei 11.428/2006.

Figura 26: Área proposta para compensação pelo corte de árvores isoladas (DN 114/2008 e Lei 20.308/2012).

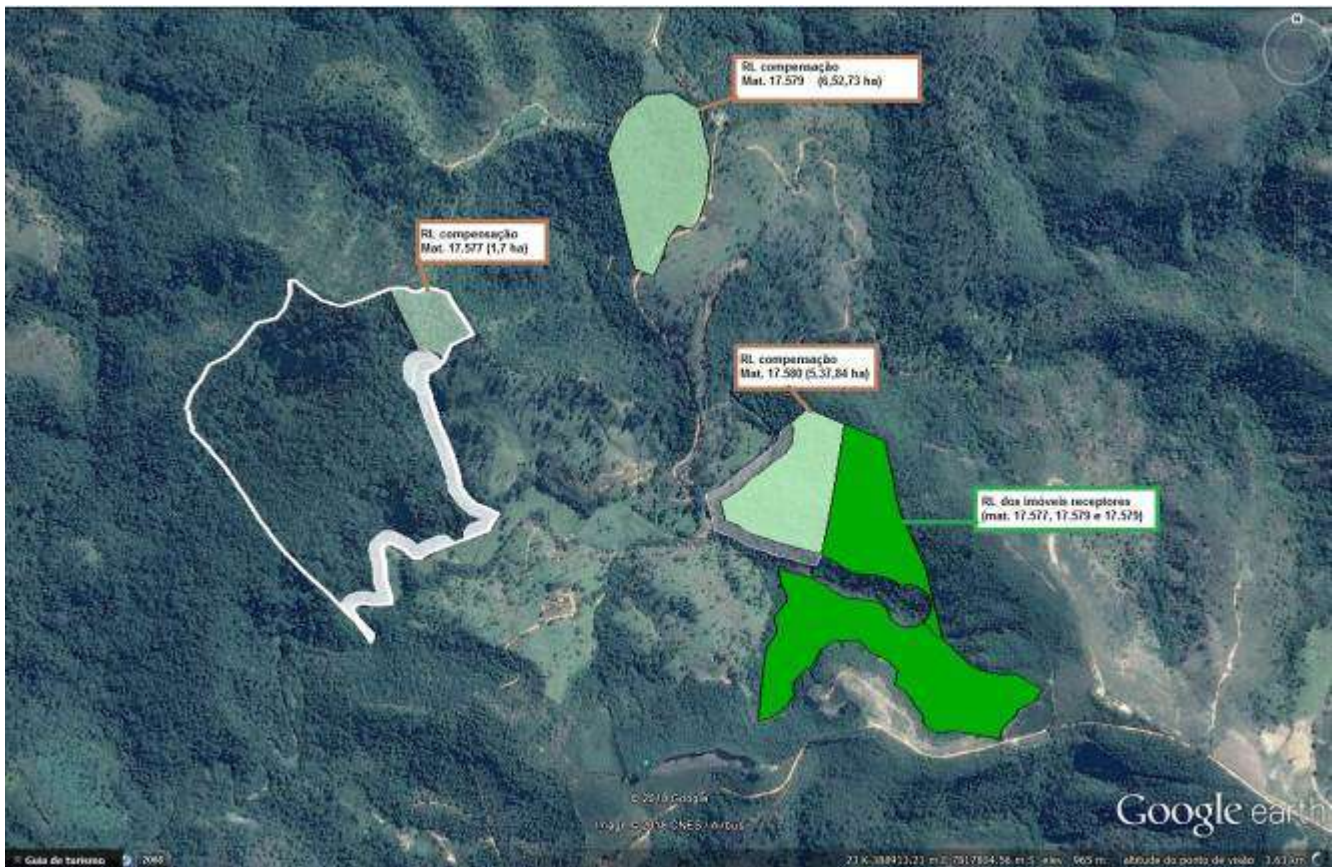
Figura 27: Glebas de RL a serem compensadas (em verde claro) e RL dos imóveis receptores (verde escuro).

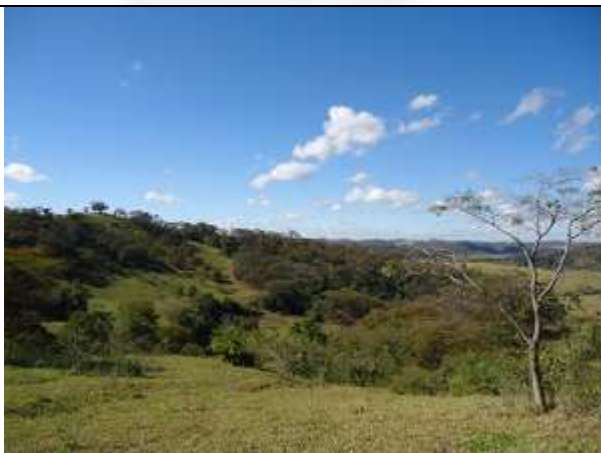
Foto 1: Vista parcial da futura área de lavra

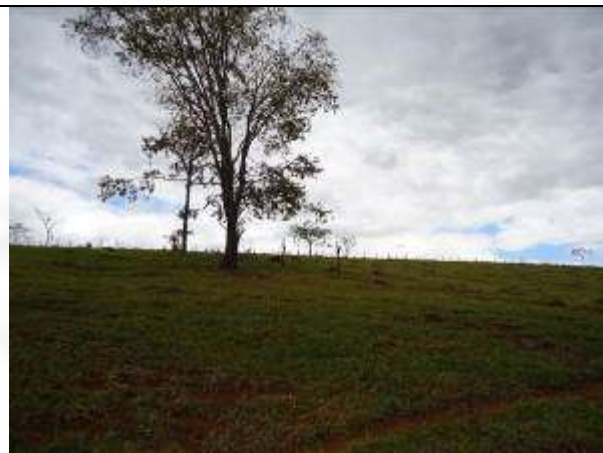
Foto 2: Vista frontal da encosta que receberá a pilha de estéril.

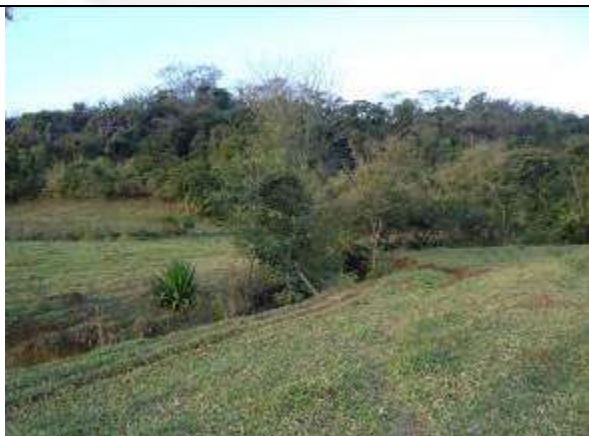
Foto 3: Vista frontal do local a ser construído o dique de contenção.
