PARECER ÚNICO Nº 0603993/2019

INDEXADO AO PROCESSO: Licenciamento Ambiental	PA COPAM: 00015/1984/107/2017	SITUAÇÃO: Sugestão pelo Deferimento
FASE DO LICENCIAMENTO: Licença de Operação Corretiva – LOC		VALIDADE DA LICENÇA: 10 anos

EMPREENDEDOR: Samarco Mineração S.A	CNPJ: 16.628.281/0010-52
EMPREENDIMENTO: Samarco Mineração S.A LOC Complexo Germano	CNPJ: 16.628.281/0005-95
MUNICÍPIO(S): Mariana – Ouro Preto	ZONA: Rural
COORDENADAS GEOGRÁFICA (DATUM): SIRGAS 2000 LAT/Y 7767275 LONG/X 656507 FUSO 23 - Sul	
LOCALIZADO EM UNIDADE DE CONSERVAÇÃO: <input checked="" type="checkbox"/> INTEGRAL <input checked="" type="checkbox"/> ZONA DE AMORTECIMENTO <input checked="" type="checkbox"/> USO SUSTENTÁVEL <input type="checkbox"/> NÃO	
NOME: Parque Nacional da Serra do Gandarela Floresta Estadual UAIMII	
BACIA FEDERAL: Rio Doce	BACIA ESTADUAL: Rio Doce
UPGRH: D02 D01	SUB-BACIA: Rio Piracicaba Rio Piranga

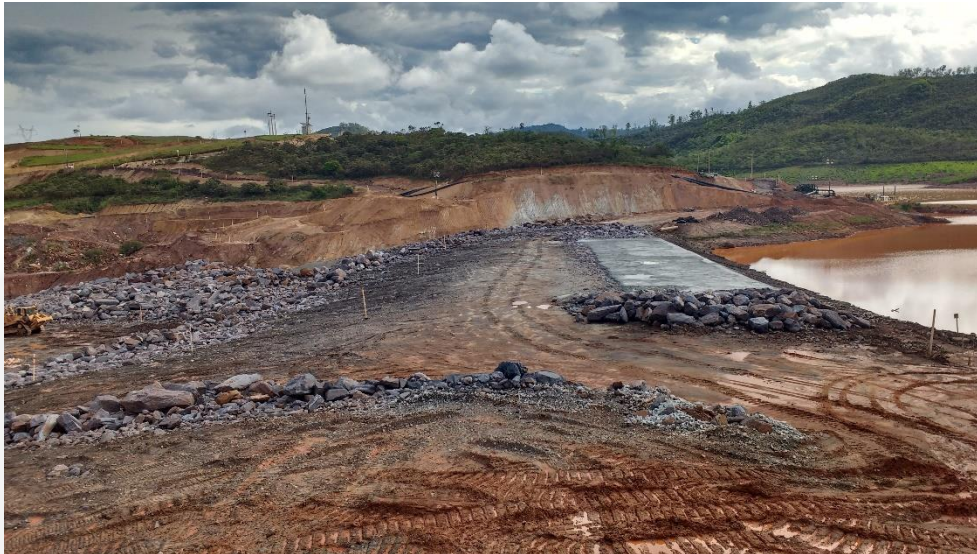
Figura 4.1 Implantação do Dique S3, novembro de 2016.

Ainda com o objetivo de otimizar a capacidade de retenção de sedimentos no reservatório criado pelo dique S3 a Samarco propôs o manejo interno de rejeitos na Bacia do Córrego Mirandinha, que segundo informado, já estava impactado pela passagem da lama e com depósito de rejeitos. A dragagem foi realizada de outubro de 2016 a março de 2017 e segundo informado nos estudos ambientais, bombeou 1,3 Mm³ de polpa (teor médio de 45% de sólidos) do reservatório do S3 para o vale do Córrego Mirandinha.

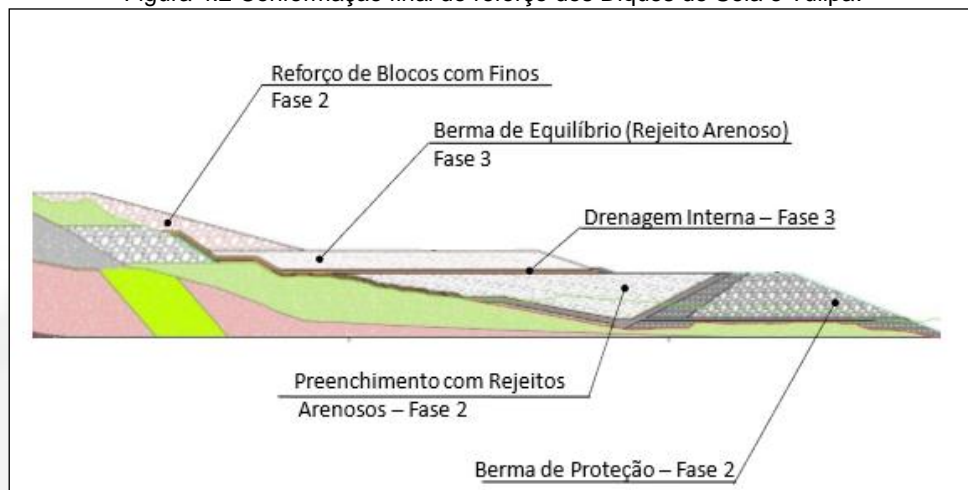
Figura 4.2 Conformação final do reforço dos Diques de Sela e Tulipa.

Ainda no Dique de Tulipa foi refeito o sistema extravasor na ombreira direita da barragem, a direita do extravasor existente com conexão após o término do trecho em galeria, descida de água em degraus, bacia de dissipação em concreto e canal de restituição a jusante da bacia de dissipação, escavado no rejeito remanescente e protegido por blocos argamassados, conforme informado pelo empreendedor nos estudos ambientais. Os fatores de segurança do projeto consideraram as condições de nível freático norma, nível freático crítico, e de sismos. Segundo apresentado nos estudos, o projeto da BVP Engenharia previa fatores de segurança acima dos recomendados pelas normativas.

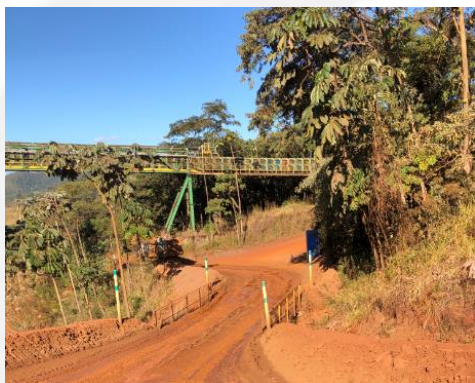
Foto 7 – Vista geral da travessia aérea para suporte da correia transportadora e da estrada passando sobre uma travessia (bueiro).

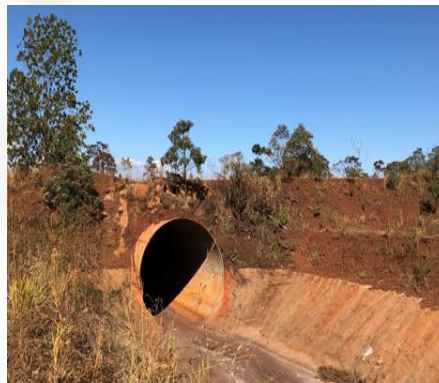
Foto 8 – Vista de um bueiro localizada em um trecho de canalização do córrego João Manoel.

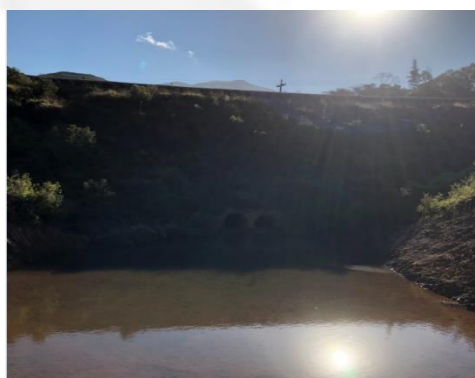
Foto 9 – Vista frontal de dois bueiros na bacia 17 que desagua no dique de Macacos ou dique B11.

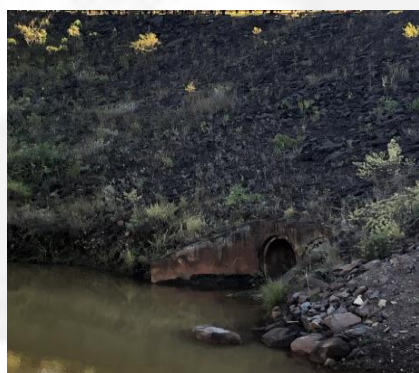
Foto 10 – Vista frontal de dois bueiros na bacia 18 que desagua no dique de Macacos ou dique B11.

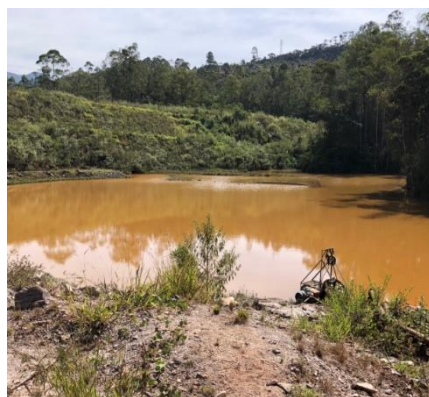
Foto 12 – Vista geral da bacia de Pinheirinho que tem um bueiro.

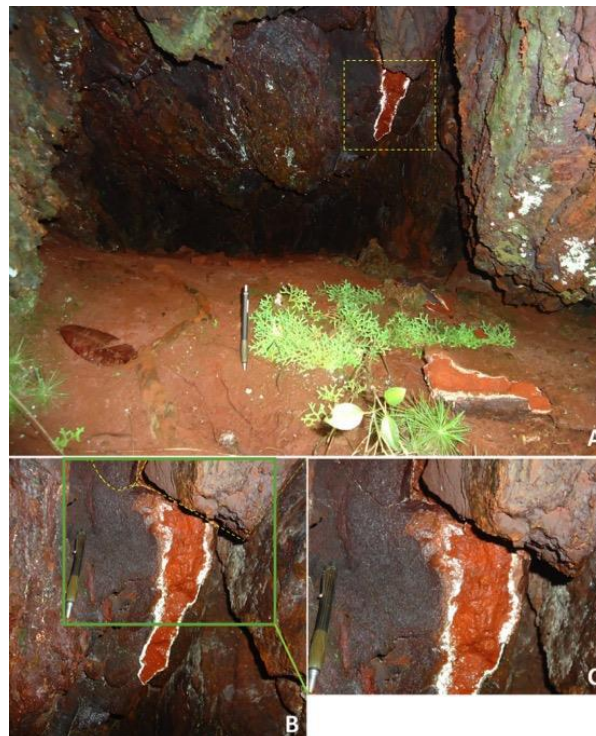
Figura 11.5 Cicatriz de abatimento no teto da caverna LOC-0048. Fonte: Carste (2018)

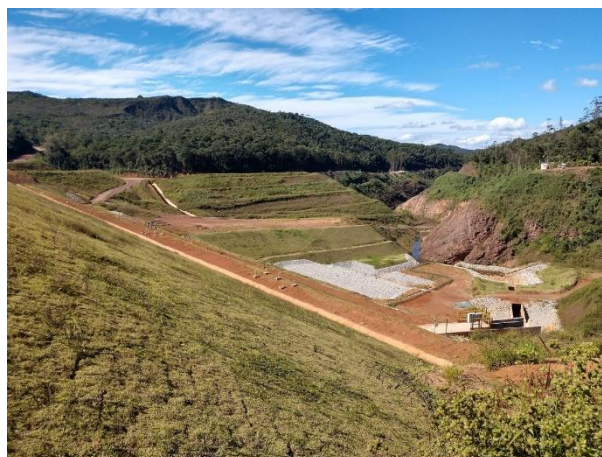
Nova Barragem de Santarém – Extravisor e Vertedouro

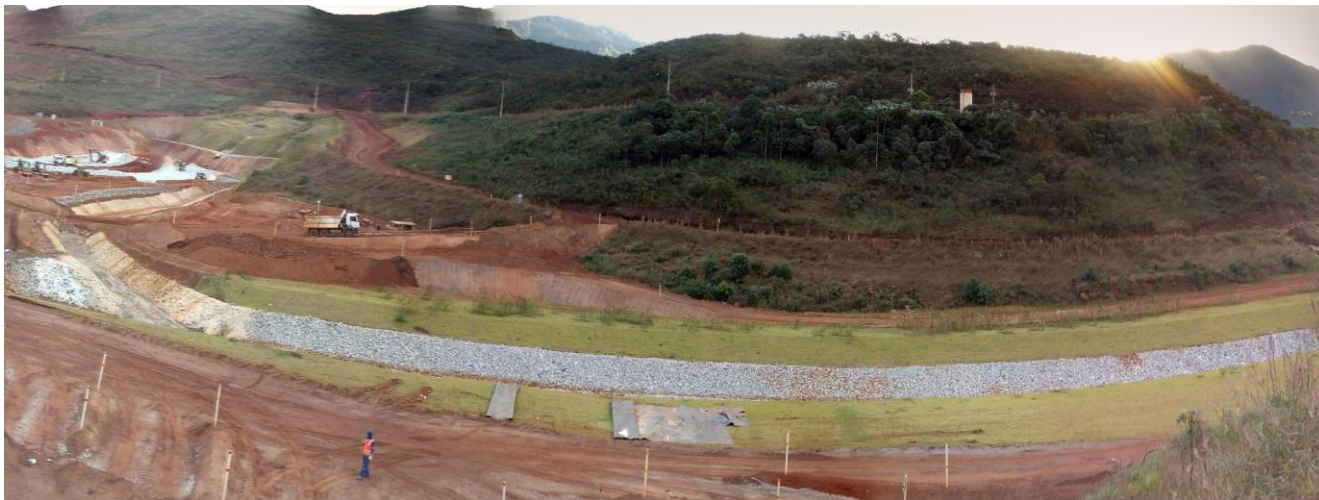
Dique da Oficina (descomissionado) e Dique de Macacos (Obras de adequação)
