Parecer nº 46/FEAM/URA NM - CAT/2024

PROCESSO Nº 1370.01.0027027/2023-72

INDEXADO PROCESSO:	AO	PA COPAM:		SITUAÇÃ	O:			
Licenciamento Ambiental		955/2023		Sugestão pelo DEFERIMENTO				
FASE LICENCIAMENTO:	DO	Renovação de Licença de Operação (RenLO)		Validade ANOS	da licença: 08			
EMPREENDEDOR:	Rima	a Industrial SA. CNPJ		PJ:		18.279.158/0001- 08		
EMPREENDIMENTO:	Rima Unid	n Industrial SA ade Capitão Enéas CNPJ:		PJ:		18.279.158/0010- 04		
MUNICÍPIO:	Capi	tão Enéas ZONA:		NA:		Urbana		
COORDENADAS GEOGRÁFICA (SAD 69):	LAT	T/Y 16°20'35"S			LONG/X		43°42'23"W	
LOCALIZADO EM UNI	IDADI	E DE CON	ISER	RVAÇÃ() :			
() INTEGRAL X) NÃO	()ZC)NA DE A	MOF	RTECIM	ENTO) () USO SUS	TENTÁVEL (
BACIA FEDERAL:	Rio V	Verde Grai	nde	BACI	A ES	ΓADUAL	: Rio	Verde Grande
UPGRH:	SF10- Rio Grand	Bacia do Verde						
CÓDIGO:	1	IVIDADE OBJETO DO LICENCIAMENTO (DN PAM 217/2017):			CLASSE			
B-04-01-4		ção de ligas metálicas (ferroligas), silício metálico e ligas a base de silício 4

O empreendimento Rima Industrial, unidade de Capitão Enéas S.A., através deste processo de regularização ambiental, pleiteia a renovação da sua licença de operação para a produção de silício metálico (silmet), com a atividade d

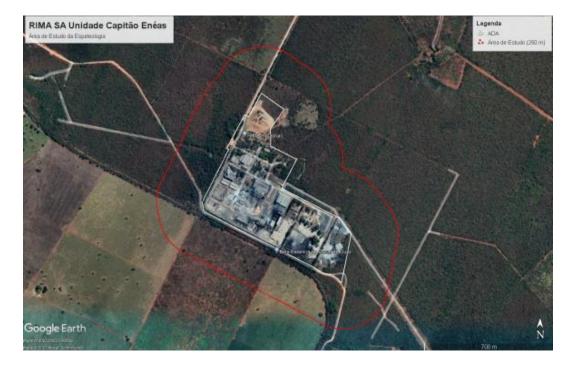
Figura 03: Imagem da ADA e buffer de 250m.

A planta industrial ocupa uma área de 34,05 hectares, quase totalmente edificada, que juntamente com o entorno de 250m de raio soma 126,33 hectares.
