GOVERNO DO ESTADO DE MINAS GERAIS
FUNDAÇÃO ESTADUAL DO MEIO AMBIENTE
Gerência de Suporte Técnico

Parecer Técnico FEAM/GST nº. 4/2024

Capa Parecer Único de Licenciamento LAC2 (LO) nº 2112/2023			
Nº Documento do Parecer Único vinculado ao SEI: 92396331			
PA COPAM Nº: 2112/2023		SITUAÇÃO: Sugestão pelo Deferimento	
Híbrido ao SEI: 2090.01.0008970/2023-87			
PROCESSOS VINCULADOS	PA COPAM / PROCESSO SEI	SITUAÇÃO	
Autorização de Intervenção Ambiental	1370.01.0039271/2020-69	Deferida no Parecer nº 60/SEMAD/SUPPRI/DAT/2021 (id. 35728952)	
Outorga	1370.01.0039074/2020-53 Portaria nº 1107781/2021	Deferida	
LP+LI (LAC2)	SLA 4498/2020 SEI: 1370.01.0024131/2021-88	Deferida	
EMPREENDEDOR:	Sandra Mineração	CNPJ:	30.280.564/0001-96
EMPREENDIMENTO:	Mina Limeira	CNPJ:	30.280.564/0004-39
MUNICÍPIO(S):	Prudente de Moraes	ZONA:	Rural
CRITÉRIO LOCACIONAL INCIDENTE: Item avaliado no âmbito do processo SLA 4498/2020 (LP+LI)			
COORDENADAS GEOGRÁFICAS (DATUM WGS 84) LAT/Y: 19°25'52" LONG/X: 44°05'28"			
BACIA FEDERAL:	BACIA ESTADUAL:	UPGRH:	
Rio São Francisco	Rio das Velhas	SF5

Este Parecer Único visa subsidiar o julgamento da Câmara de Atividades Minerárias - CMI do Conselho Estadual de Política Ambi

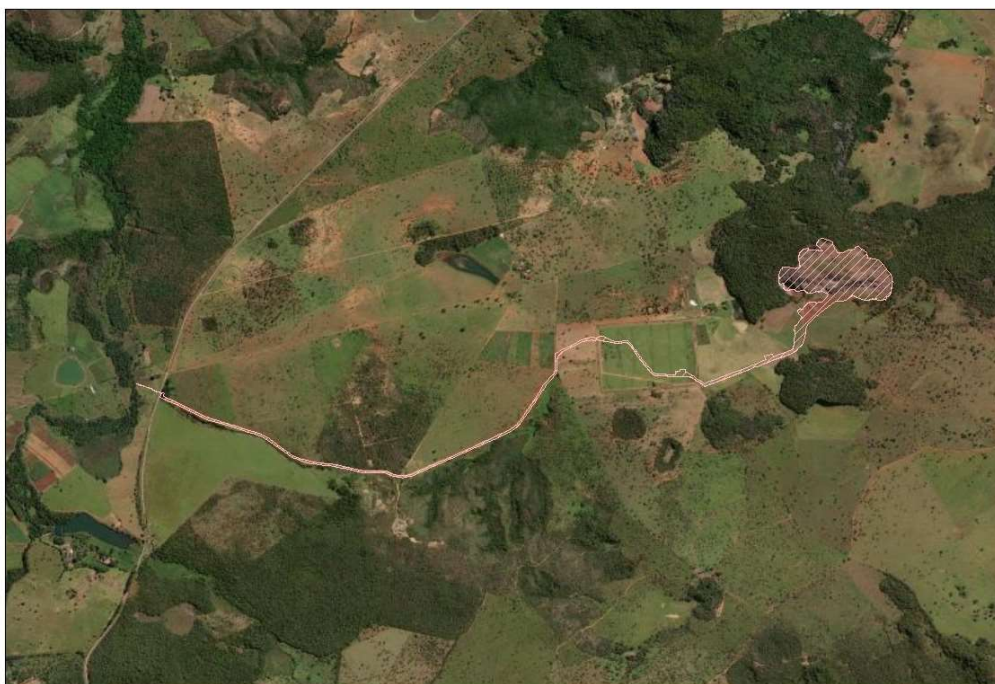
Figura 2.1 – ADA (poligonal na cor rosa) do empreendimento Mina Limeira em análise no presente parecer único.

O empreendimento em análise localiza-se na zona rural do município de Prudente de Morais. A ADA do empreendimento em foco é apresentado na Figura 2.1. e essa refere-se a área de lavra e da estrada da Mina Limeira.

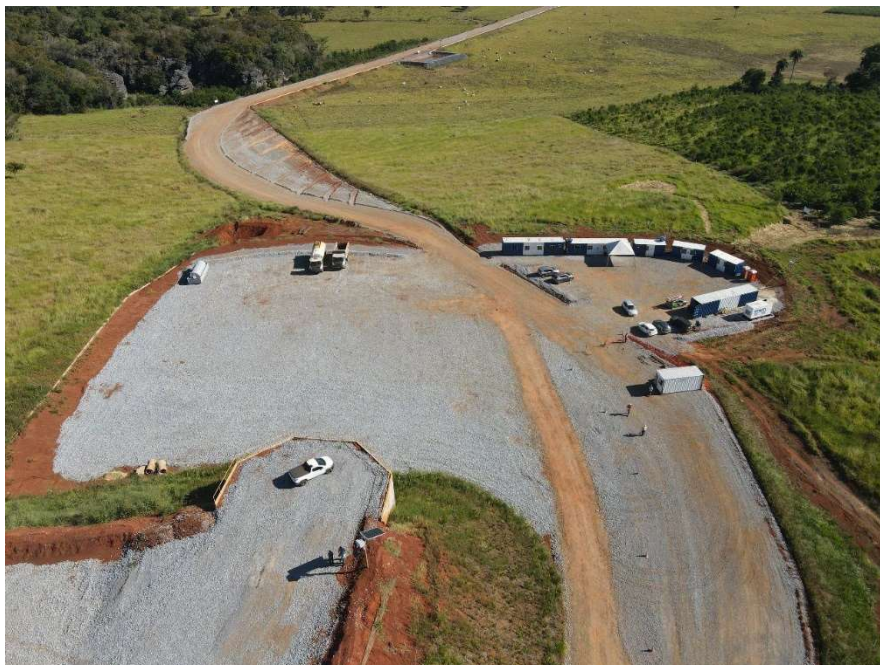
Figura 2.2 – Vista para as instalações de apoio com containers e estrada de acesso. Fonte: IC CAR05 (SLA 2112/2023 - id. 163734).

As estruturas de apoio, para a presente fase de licenciamento, serão compostas por 6 (seis) contêineres, posicionados próximos à área de lavra, uma vez que essa operação ocorrerá concomitante com a instalação das outras estruturas já licenciadas para a Mina Limeira. Tal estrutura contará com: escritório; refeitórios (a empresa irá fornecer marmitex para as refeições e galões de água mineral); vestiários (troca de roupas e guarda dos pertences); almoxarifado/ferramentas. Somado a esses contêineres haverá um Galpão destinado ao armazenamento de resíduos, que deverá ser impermeabilizado, e mantido conforme a legislação exige.
