PARECER ÚNICO Nº 0440700/2015 (SIAM)

INDEXADO AO PROCESSO: Licenciamento Ambiental	PA COPAM: 10617/2005/003/2014	SITUAÇÃO: Sugestão pelo Indeferimento
FASE DO LICENCIAMENTO: Revalidação da Licença de Operação		VALIDADE DA LICENÇA: -

EMPREENDEDOR: Georges Broemmé Aromas e Frag. Ltda	CNPJ: 19.405.166/0001-16	
EMPREENDIMENTO: Georges Broemmé Aromas e Frag. Ltda	CNPJ: 19.405.166/0001-16	
MUNICÍPIO(S): Carmo da Mata - MG	ZONA: Rural	
COORDENADAS GEOGRÁFICA (DATUM): LAT/Y 20° 34' 19,65" LONG/X 44° 53' 39,08"		
LOCALIZADO EM UNIDADE DE CONSERVAÇÃO: <input type="checkbox"/> INTEGRAL <input type="checkbox"/> ZONA DE AMORTECIMENTO <input type="checkbox"/> USO SUSTENTÁVEL <input checked="" type="checkbox"/> NÃO		
NOME:		
BACIA FEDERAL: Rio São Francisco	BACIA ESTADUAL: Rio Pará	
UPGRH: SF2 – Rio Pará	SUB-BACIA: Ribeirão Boa Vista	
CÓDIGO: C-04-10-3	ATIVIDADE OBJETO DO LICENCIAMENTO (DN COPAM 74/04): Fabricação de aromatizante e corantes de origem mineral ou sintéticos	CLASSE: 3
CONSULTORIA/RESPONSÁVEL TÉCNICO: Christina Broemme Von Der Launitz Lucélia Aparecida da Silva Marcela Pecze de Moraes Mário Lúcio Pinto da Silva		REGISTRO: CRQ nº 2409547 CrBio nº 062939/04-D CREA nº 163083 CREA nº 1

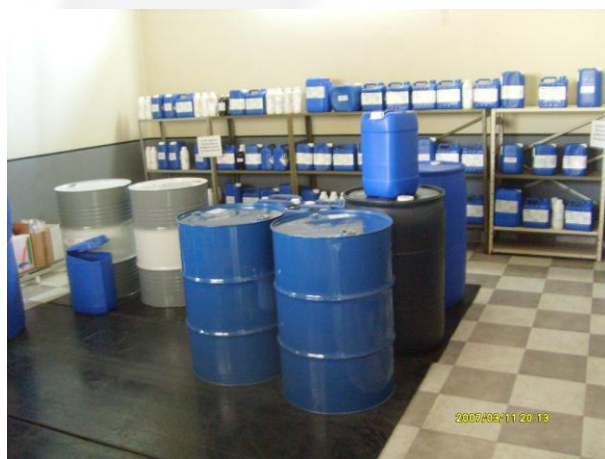
Foto 01. Estoque de produtos inflamáveis

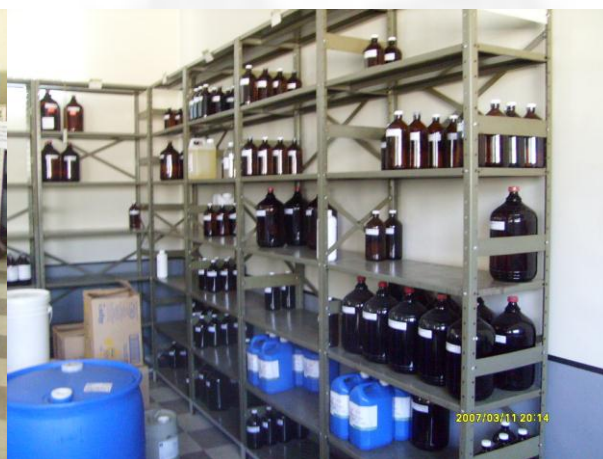
Foto 02. Galpão dos extratos e aromas

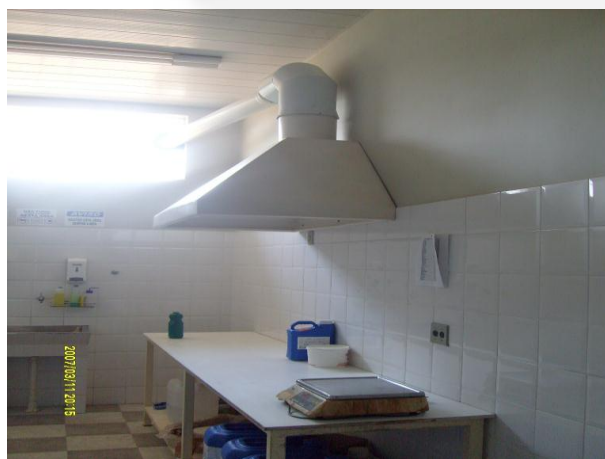
produtivo. No caso de haver escape desta poeira, existe um sistema de exaustor que a direciona para dois filtros de manga. Os resíduos desses filtros também retornam ao processo produtivo.

Foto 03. Sistema de Exaustor

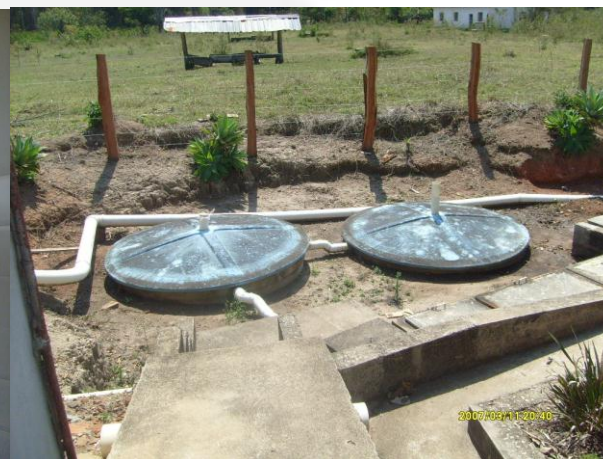
Foi verificado em vistoria que ao lado da ETEI, encontram-se instalados o sistema de tratamento de esgoto sanitário e a caixa SAO. Conforme se verificou, a caixa SAO opera visualmente de modo satisfatório.

Foto 04. Caixa-SAO

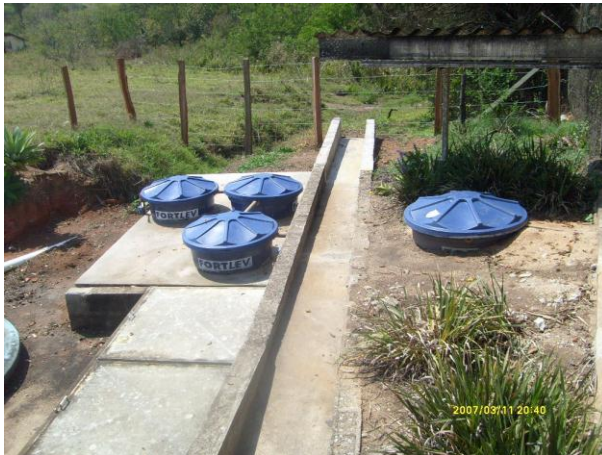
Segundo o relatório de vistoria, a ETEI, objeto da condicionante 02, encontra-se devidamente instalada, sendo composta por 01 tanque de armazenamento, 01 tanque de tratamento, 02 tanques de decantação e 01 leito de secagem. Portanto, o efluente é direcionado para a caixa de areia e depois para as duas caixas de carvão ativado, para ser retido em outras 03 caixas de areias.

O desempenho ambiental do tratamento de efluentes do empreendimento tem se mostrado pouco satisfatório. Entretanto, com as modificações no sistema de tratamento, principalmente com relação a separação dos efluentes sanitários e industriais; a construção quatro caixas para filtração do efluente industrial, sendo que em três caixas foram colocadas areia grossa e na quarta caixa de

Foto 05. ETE

Pelo fato de o empreendimento ter buscado melhorar a eficiência da ETE e ETEI e de não ter encontrado a solução mais acertada para este sistema, entende-se necessário adotar novas ações para alcançar um grau de eficiência mais satisfatório nos enquadramentos da DBO e DQO nas especificações - Copam/CERH nº 01, de 05/05/08.

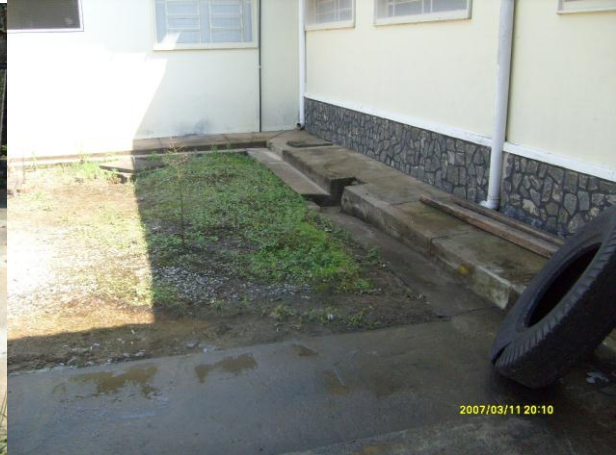
A drenagem pluvial é realizada a partir das coberturas, onde as águas das chuvas são captadas através de uma rede de calhas de drenagem e lançadas numa canaletas que circula todo o pátio, para então ser lançada no curso d'água lindeiro ao empreendimento. A rede de drenagem pluvial é segregada das demais redes de drenagem.

Foto 06. Drenagem pluvial

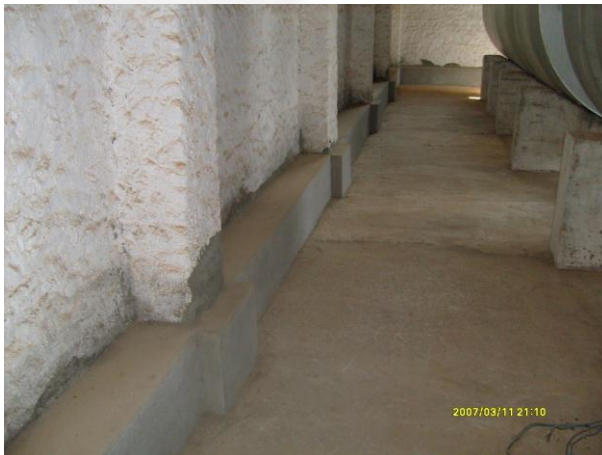
Para maior segurança, foi construída em torno dos tanques de álcool uma bacia de contenção a fim de conter um possível vazamento e impedir o carreamento do produto até o curso d'água. Tal bacia é constituída de uma parede de 30 cm de altura e pode conter um volume de 31,75 m³.

Foto 07. Bacia de Contenção

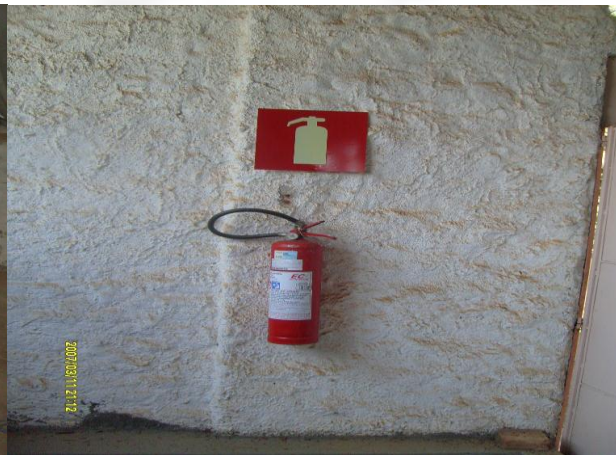
Foto 08. Extintor
