**PARECER ÚNICO Nº 0575569/2018 (SIAM)**

<b>INDEXADO AO PROCESSO:</b> Licenciamento Ambiental	<b>PA COPAM:</b> 13725/2006/002/2014	<b>SITUAÇÃO:</b> Sugestão pelo Deferimento
<b>FASE DO LICENCIAMENTO:</b> Revalidação da Licença de Operação	<b>VALIDADE DA LICENÇA:</b> 10 anos

<b>EMPREENDEDOR:</b> Vaccinar Indústria e Comércio LTDA	<b>CNPJ:</b> 21.820.014/0012-84	
<b>EMPREENDIMENTO:</b> Vaccinar Indústria e Comércio LTDA – Granja São Francisco	<b>CNPJ:</b> 21.820.014/0012-84	
<b>MUNICÍPIO:</b> Martinho Campos	<b>ZONA:</b> Rural	
<b>COORDENADAS GEOGRÁFICAS (DATUM):</b> SAD 19° 19' 19" Sul (7863518.23mS) LAT/69	<b>LONG/X</b> 45° 16' 50" Oeste (470528.611mE)	
<b>LOCALIZADO EM UNIDADE DE CONSERVAÇÃO:</b> <input type="checkbox"/> INTEGRAL <input type="checkbox"/> ZONA DE AMORTECIMENTO <input type="checkbox"/> USO SUSTENTÁVEL <input checked="" type="checkbox"/> NÃO		
<b>BACIA FEDERAL:</b> Rio São Francisco	<b>BACIA ESTADUAL:</b> Rio São Francisco	
<b>UPGRH:</b> SF1- Região do Alto Rio São Francisco	<b>SUB-BACIA:</b> Rio São Francisco	
<b>CÓDIGO:</b> G-02-05-4	<b>ATIVIDADE OBJETO DO LICENCIAMENTO (DN COPAM 74/04):</b> Suinocultura – Crescimento e Terminação	<b>CLASSE</b> 5 Não passível

##

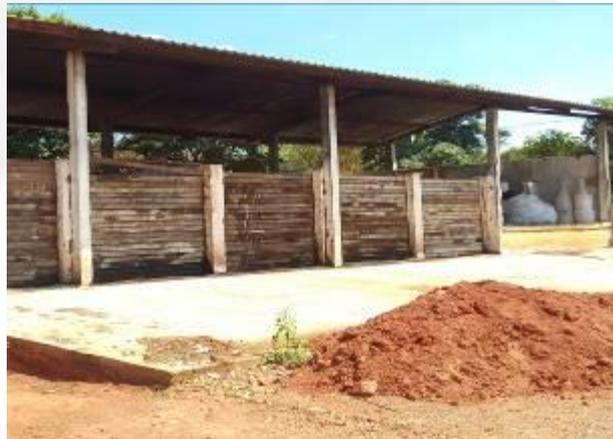
**Imagem 01.** Compostagem das carcaças de animais e resíduos da parição.

- **Resíduos sólidos orgânicos:** os animais mortos e restos placentários de demais resíduos da parição da atividade de suinocultura estão sendo dispostos em composteiras.

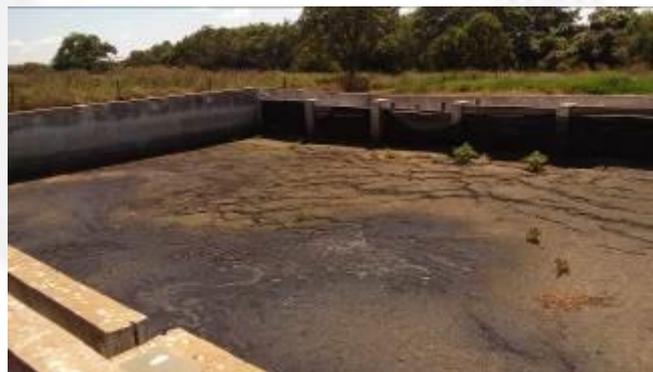
**Imagem 02.** Tanque em alvenaria de armazenamento de dejetos da suinocultura.

**Avaliação:** Descumprida. Houve a implantação de um conjunto de tanques de alvenaria visando diminuir a carga orgânica e forma a permitir o aumento do volume aplicado. Foi relatado em vistoria realizada em 11/04/2017 que eventualmente parte do efluente é doado ao vizinho para fins de fertirrigação.

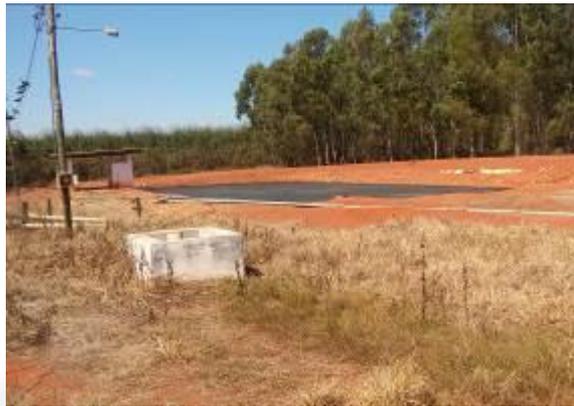
**Imagem 03.** Tanque escavado no solo para de armazenamento de dejetos da suinocultura.

O efluente segue para um conjunto de 3 (três) lagoas, tendo um tempo de detenção de aproximadamente 63 dias e depois são utilizados na fertirrigação de pastagens localizadas no mesmo imóvel rural. Foi apresentado um programa de monitoramento hidroquímico das águas subterrâneas com o intuito de se verificar eventual influência das lagoas do sistema de tratamento dos efluentes sob a qualidade das águas do aquífero subterrâneo. Faz-se necessário a execução do referido programa de monitoramento, e caso os resultados indiquem contaminações, promover a medidas que impeçam a extensão do dano.
