## Parecer nº 56/FEAM/URA ZM - CAT/2024

| <b>Parecer Único de Licenciamento Convencional nº 56/FEAM/URA ZM - CAT/2024</b> | | | | |
|--|---|--|---|--|
| <b>EMPREENDIMENTO:</b> | Antônio Carlos Pereira Auto Posto Ltda. - Auto Posto Pereira | <b>CNPJ:</b> | 41.397.364/0001-34 | |
| F-06-01-7 | Postos revendedores, postos ou pontos de abastecimento, instalações de sistemas retalhistas, postos flutuantes de combustíveis e postos de combustíveis de aviação. | 4 | 1 | |

#### Relatório Fotográfico - Antônio Carlos Pereira Auto Posto Ltda.

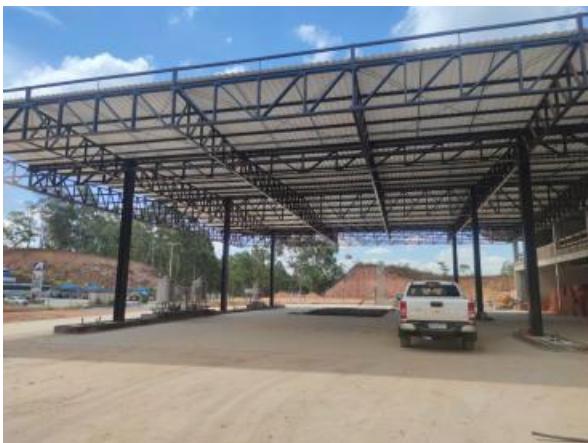
Foto 1: Vista geral da pista de abastecimento e cobertura.

A pista de abastecimento é localizada em área contígua ao local de instalação do SASC, sendo dotada de cobertura em estrutura metálica, com pé-direito em torno de 6 metros, sendo construída em piso de concreto com caimento para as canaletas do sistema de drenagem, localizadas internamente a projeção da cobertura, que conduzem o efluente gerado para uma caixa separadora de água e óleo – SAO.

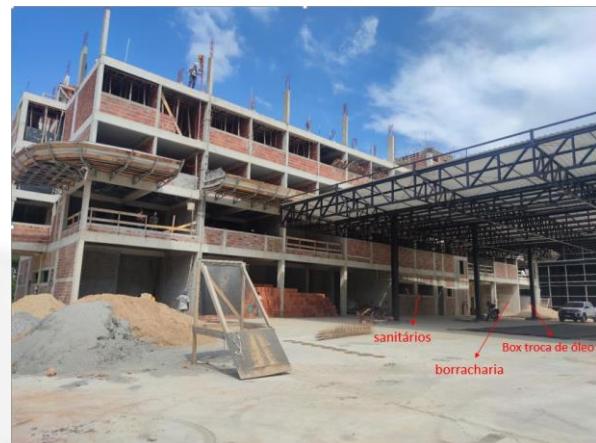
Foto 2: Vista geral das estruturas de apoio e área dos tanques.

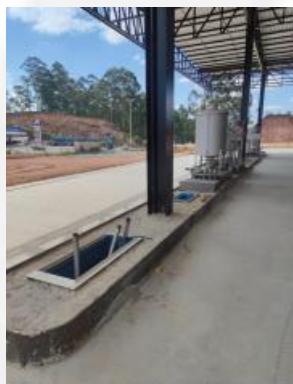
Foto 3: Ilhas de abastecimento de diesel, equipadas com filtros, sumps e tubulações.

As ilhas sobre as quais serão instaladas as bombas de abastecimento já estão construídas. A pista conta com uma ilha que será destinada ao abastecimento de óleo diesel, já estando instalados os três filtros de diesel, devidamente equipados com sump para contenção de eventuais vazamentos.

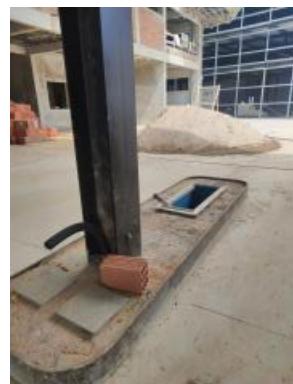
Foto 4: Ilha de abastecimento de gasolina/etanol, equipadas com sump e tubulações.

Os locais para a instalação das bombas de abastecimento, já estão preparados, estando as tubulações das linhas de distribuição devidamente implantadas, assim como os sums que ficarão sob as bombas de abastecimento. As bombas de abastecimento já foram adquiridas, porém não estão instaladas.

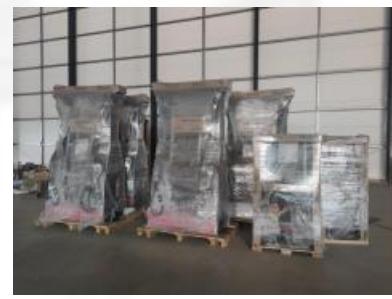
Foto 5: Bombas de abastecimento aguardando para serem instaladas.

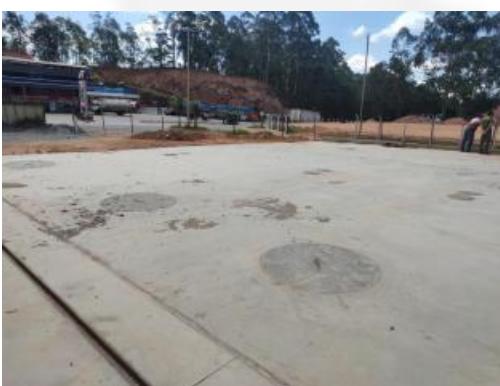
Foto 6: Área do SASC e canaletas de drenagem.

Os tanques que compõem o Sistema de Armazenamento Subterrâneo de Combustível - SASC foram adquiridos em 11/08/2023 (conforme notas fiscais apresentadas) e instalados no mesmo ano, juntamente como as linhas de distribuição. O SASC possui capacidade de armazenamento de 165 m<sup>3</sup>, distribuídos da seguinte forma:

Os tanques possuem sistema de descarga à distância, em um total de oito bocas, todas equipadas com câmara de contenção (sump). As bocas de descarga direta e bocas de visita também possuem câmara de contenção. Também foi instalada câmara de contenção do monitoramento intersticial (*spill* de monitoramento intersticial).

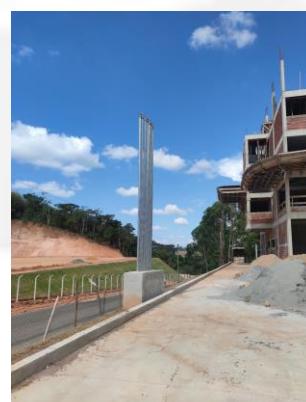
Foto 7: Respiro dos tanques localizados em local aparente e distante de edificações.

Os respiros dos tanques foram instalados em local aparente, distante de edificações, sendo todos os oito equipados com válvula de retenção de vapores.

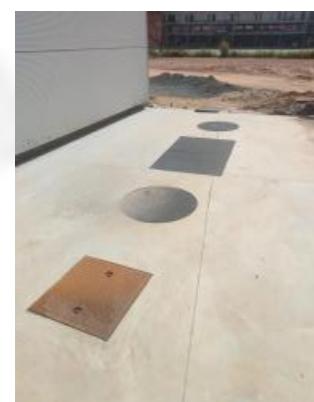
Foto 8: Caixa separadora de água e óleo.
