PARECER ÚNICO Nº 1162881/2017 (SIAM)

INDEXADO AO PROCESSO: Licenciamento Ambiental	PA COPAM: 17435/2011/003/2016	SITUAÇÃO: Sugestão pelo Deferimento
FASE DO LICENCIAMENTO: Renovação da Licença de Operação		VALIDADE DA LICENÇA: 10 anos

EMPREENDEDOR: Carolina Móveis Indústria e Comércio LTDA	CNPJ: 86.420.056/0001-10	
EMPREENDIMENTO: Carolina Móveis Indústria e Comércio LTDA	CNPJ: 86.420.056/0001-10	
MUNICÍPIO: UBÁ (Distrito Diamante de Ubá)	ZONA: URBANA	
COORDENADAS GEOGRÁFICA (DATUM): WGS84 LAT/Y 21° 12' 07.94"S LONG/X 42° 52' 48.04"O		
LOCALIZADO EM UNIDADE DE CONSERVAÇÃO:		
<input type="checkbox"/> INTEGRAL	<input type="checkbox"/> ZONA DE AMORTECIMENTO	
<input type="checkbox"/> USO SUSTENTÁVEL	<input checked="" type="checkbox"/> NÃO	
BACIA FEDERAL: Rio Paraíba do Sul	BACIA ESTADUAL: Rio Pomba	
UPGRH: PS2 – Rios Pomba e Muriaé	SUB-BACIA: Rio Xopotó	
CÓDIGO: B-10-02-2	ATIVIDADE OBJETO DO LICENCIAMENTO (DN COPAM 74/04): Fabricação de móveis de madeira, vime e junco ou com predominância destes materiais, com e/ou verniz	CLASSE: 5
CONSULTORIA/RESPONSÁVEL TÉCNICO: Simbiose Ambiental Matheus de Lucas Dias		REGISTRO: CTF 5273052 CREA-MG 170.051-D

RELATÓRIO DE VISTORIA: 059/2017		DATA:

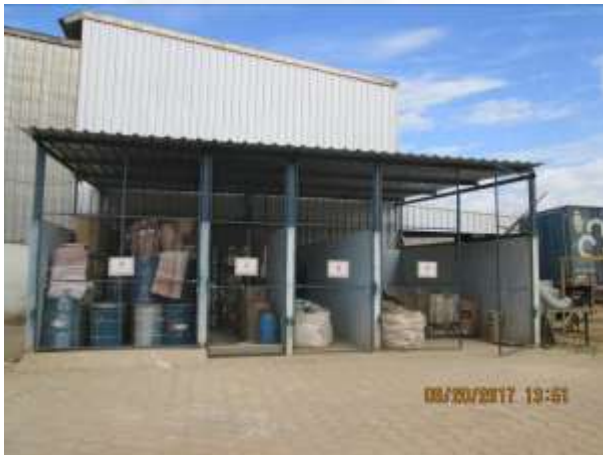
Figura 01: Depósito Temporário de Resíduos

Os resíduos de Classe II possuem Depósito Temporário de Armazenamento de Resíduos Industriais (DTR), com cobertura e piso impermeável. Os resíduos permanecem armazenados até atingirem quantidades suficientes para serem destinados a empresas que os reciclam (J. C. Oliveira Pacelli) ou no caso dos resíduos de madeira (aparas e serragem), são utilizados para reaproveitamento energético (Silveira e Rena LTDA, Itatiaia Móveis).

A empresa possui depósito de produtos químicos e o Depósito Temporário de Armazenamento de Resíduos Industriais (DTR) devidamente adequados para a finalidade. Está vigente na empresa o Programa de Gerenciamento dos Resíduos Sólidos de modo a realizar a segregação, armazenamento e destinação final adequada dos resíduos gerados. O interior da fábrica possui lixeiras de coleta seletiva nos diversos setores, conforme relatório fotográfico em anexo. Foram apresentadas as notas de destinação final dos resíduos para empresas ambientalmente regularizadas. Foi apresentada também, a comprovação de apresentação anual do *Inventário de Resíduos Sólidos Industriais* junto à FEAM (anexo aos relatórios consolidados anuais).

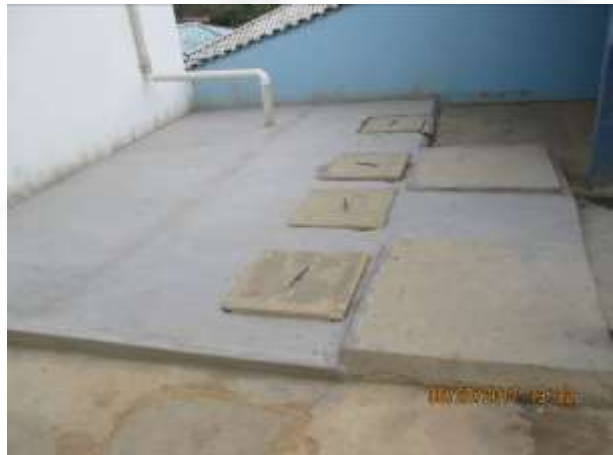
Figura 02: ETE sanitária

Medida Mitigadora: fossa séptica com filtro anaeróbio dimensionada para tratamento do efluente gerado por até 240 funcionários. O efluente final tratado é lançado na rede coletora do município. A eficiência do sistema tem sido averiguada através do automonitoramento dos efluentes bruto e tratado.

Para mitigação da emissão de efluentes líquidos, o empreendimento já contava com Estação de Tratamento de Efluentes Sanitários, cujo monitoramento foi determinado pela Condicionante 02. Foram apresentadas as seguintes análises: abril/2013, novembro/2014, abril/2015, outubro/2015, abril/2016, outubro/2016. A primeira análise foi apresentada seis meses após a emissão da licença, conforme solicitado no Anexo II (envio semestral dos resultados), sob o protocolo 578122/2013. Em 2014 foi apresentada somente a análise referente ao mês de novembro. Em 2015 e 2016 foram apresentadas as análises tanto para o primeiro semestre, quanto para o segundo, entretanto, foram protocoladas junto ao relatório consolidado anual, desrespeitando a apresentação semestral prevista no Anexo II.

Em relação aos parâmetros avaliados no monitoramento dos efluentes sanitários, análises atingiram os limites estabelecidos pela Deliberação Normativa Conjunta COPAM-CERH n° 01/2008. Os parâmetros DBO e DQO foram atingidos em termos de eficiência nos anos de 2015 e 2016. Nos anos de 2013 e 2014, não foi possível calcular a média anual, pois, só foi apresentada uma análise, entretanto, a eficiência pontual foi atendida. Sendo assim, das nove análises que o empreendedor deveria realizar, seis foram apresentadas e a sétima (outubro/2017) já foi coletada (em análise no momento de fechamento do parecer). Dentre as seis, com exceção dos parâmetros DBO e DQO onde não foi possível calcular a média anual, todos os demais parâmetros estiveram dentro dos limites estabelecidos (inclusive a eficiência pontual de DBO, DQO). Sendo assim, a eficiência no tratamento dos efluentes sanitários foi satisfatória.

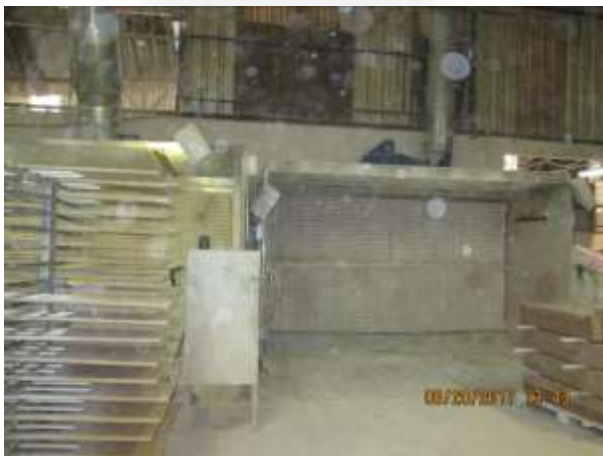
Figura 03: Cabine de pintura a seco

Cabines de pintura – as cabines de pintura que funcionavam no sistema de cortina d'água foram todas substituídas por cabines de pintura a seco. As cabines a seco tem a vantagem de ter um reduzido potencial de gerar impacto ao meio ambiente, uma vez que não gera efluentes líquidos, bem como reduzem os gastos para o empreendedor, que não necessita realizar tratamento destes efluentes. No caso das cabines de pintura a seco, a dispersão do material particulado e/ou compostos orgânicos voláteis (VOC) é feita através de sistema de exaustão, passando posteriormente por um sistema de filtros que evita que estas partículas se dispersem nas áreas externas à fábrica. Os filtros, após o tempo de indicação de uso do fabricante são substituídos, sendo os usados descartados juntamente com os demais resíduos de Classe I do empreendimento.

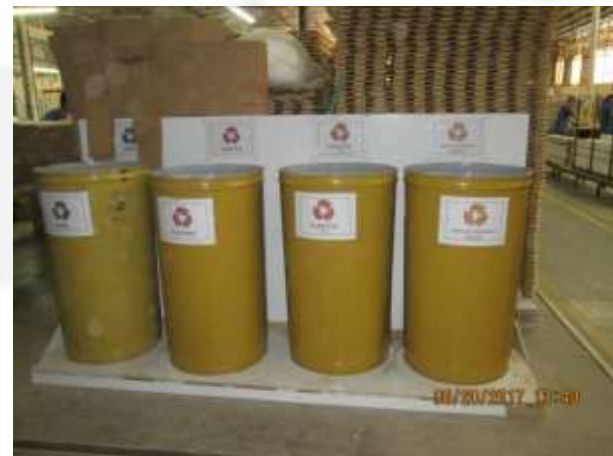
Figura 04: Lixeiras para coleta seletiva no setor produtivo

Condicionante 12: *“Manter junto dos diferentes setores da linha de produção (pontos de geração dos resíduos), recipientes para acondicionamento dos resíduos com etiqueta de identificação, comprovando por relatório fotográfico a instalação. PRAZO: 30 (trinta) dias”. Status: cumprida tempestivamente.* Apesar de ter sido protocolada a comprovação apenas em 23/11/2012 (0947510/2012) (02 dias de atraso), consideramos a condicionante cumprida tempestivamente, uma vez que o texto da mesma não envolvia protocolo e o objetivo de melhorar a segregação de resíduos sólidos no setor produtivo foi atendido.

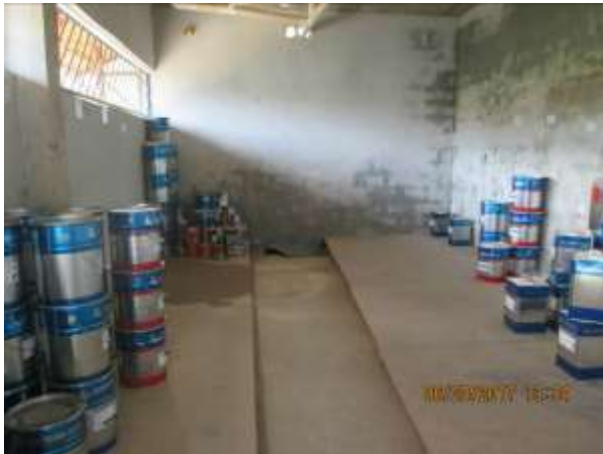
Figura 05: Interior depósito produto químico

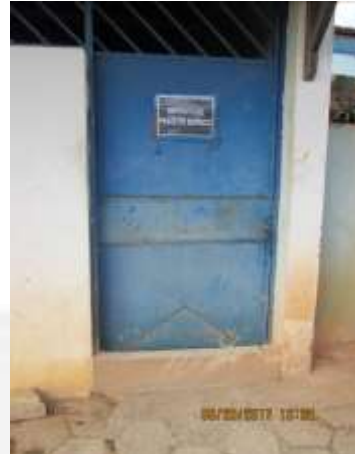
Figura 06: Exterior depósito produto químico

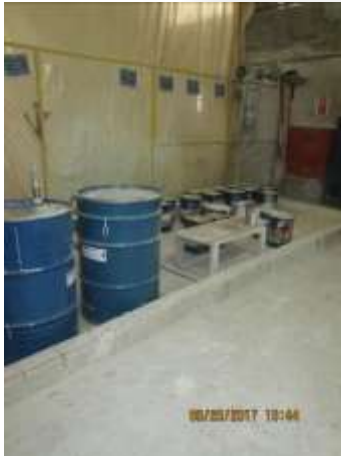
Figura 06: Produtos químicos – linha de produção

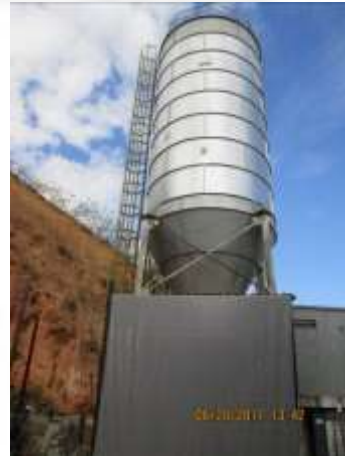
Figura 07: Silos para o pó de madeira

Condicionante 08: *“Apresentar cronograma para substituição de silo retangular, para modelo cônico, como o que se encontra em operação no empreendimento. Visando maior eficiência no processo de esvaziamento do mesmo, quando do recolhimento para destinação final adequada. PRAZO: 30 (trinta) dias após a concessão da Licença”.* **Status: cumprida intempestivamente.** Solicitada prorrogação de prazo em 23/11/2012 (947587/2012) e concedida através do OF. SUPRAM/ZM n° 1541/2012. Em 09/01/2013 foi apresentado o cronograma de substituição do silo com data de conclusão prevista para setembro/2013. Em 25/09/2013 foi protocolado (1830361/2013) comprovação da conclusão da substituição. Foi informado pelo empreendedor que o documento foi enviado via Correios, por esse motivo o protocolo teria sido realizado em atraso, todavia, não foi possível comprovar esta informação.

O sistema de controle de emissões de particulados mostrou-se eficiente, os exaustores estão em pleno funcionamento. Todo pó é succionado para um dos dois sistemas de armazenamento presentes no exterior da fábrica. Um deles armazena o pó de madeira em um silo, onde a área de descarregamento é enclausurada. O segundo sistema armazena o pó em dois contêineres, de onde são levados para destinação final. Em relação à condicionante 08, que versa sobre a substituição do antigo silo, a apresentação intempestiva não trouxe prejuízos ambientais visto que, embora a apresentação do cronograma tenha sido intempestiva, a execução do cronograma foi respeitada, conforme comprovação da conclusão de substituição apresentada em 25/09/2013 (1830361/2013).

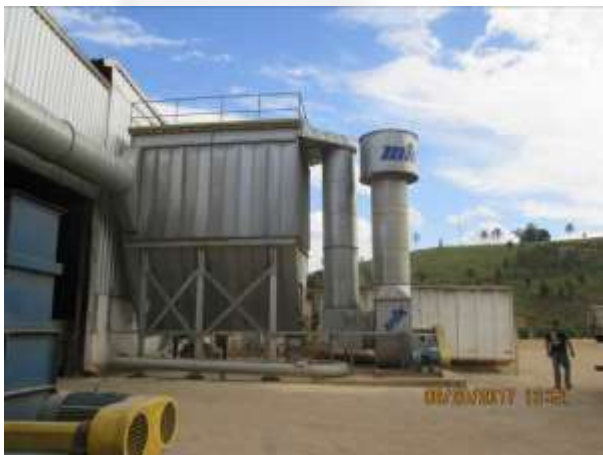
Figura 08: Sistema de containeres para o pó de madeira

Containeres – para armazenamento do pó de madeira proveniente do sistema de exaustão da fábrica, foram instalados containeres para armazenamento deste material. Este tipo de sistema é mais eficiente pois permite que a retirada do resíduo para a destinação final ocorra sem dispersão.

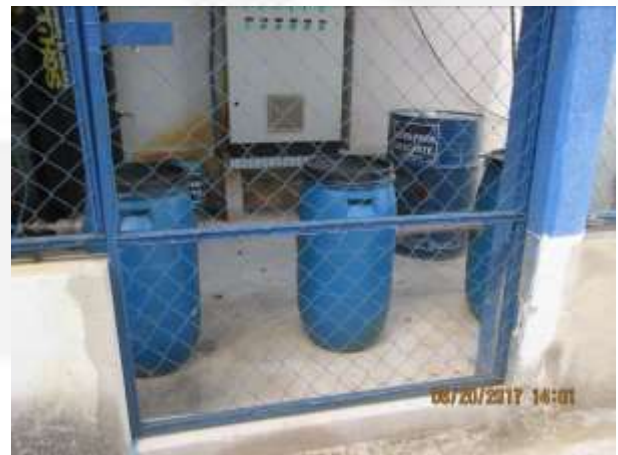
Figura 09: Bombonas com função SAO

Medida Mitigadora: dois sistemas de bombonas que realizam a separação da água e do óleo. A água após tratamento é lançada na rede coletora de esgotos do município de Ubá. O óleo é destinado juntamente com os demais resíduos de Classe I.
