Ofício FEAM/GEAMB nº. 137/2020

Referência: Encaminhamento de Auto de Infração

Encaminhamos anexo o Auto de Infração nº 204590/2020, lavrado por ocasião de fiscalização realizada na Mina Cauê, no município de Itabira/MG, em 15/01/2020.

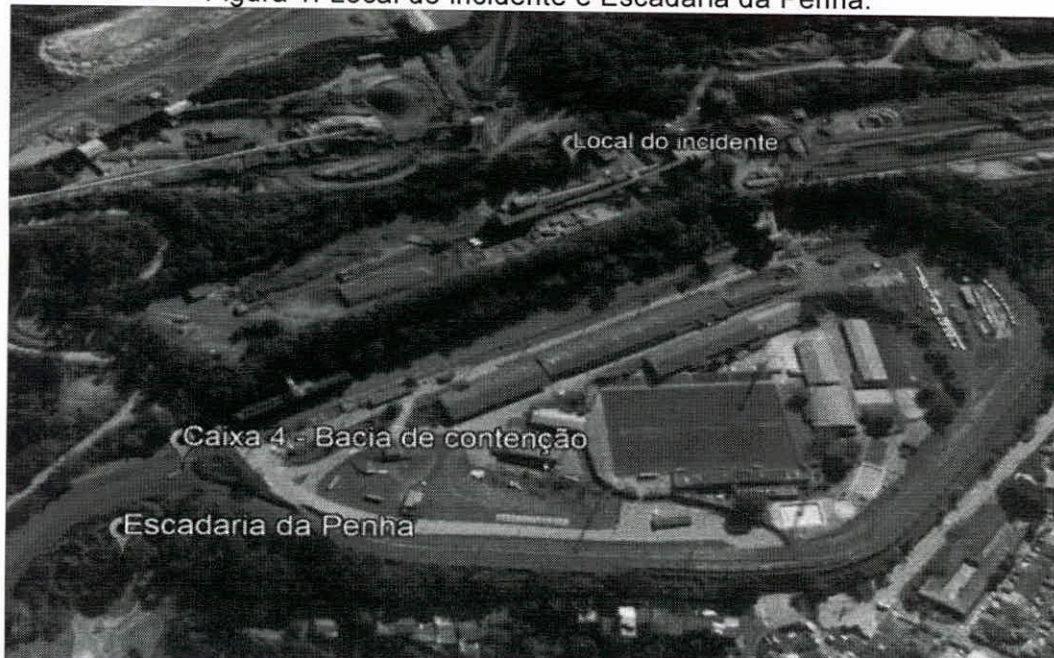
- 3.7. Considerando, como dito, a ocorrência de chuva, o produto advindo da bombona foi carregado para canaletas a jusante do local em que se encontrava o recipiente, chegando à Escadaria da Penha (escada de dissipação de escoamento pluvial), ponto externo à área da Vale.

Figura 1: Local do incidente e Escadaria da Penha.

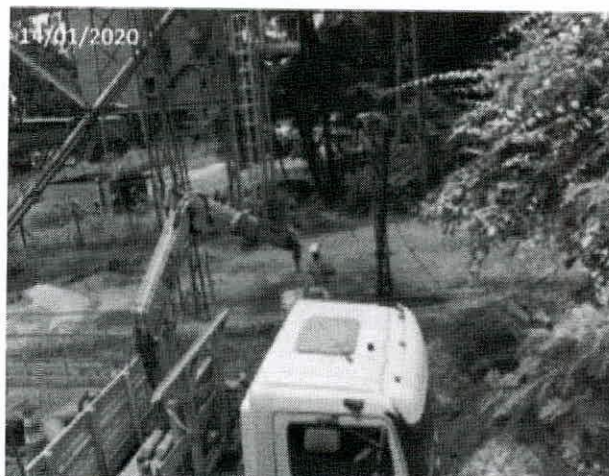
Figura 6: Retirada da bombona do local do incidente.

- 3.10. Concomitante às referidas ações, a bombona foi retirada do local em que se encontrava, tendo sido realizada a raspagem do solo, com cerca de 15 (quinze) centímetros de profundidade. O solo atingido foi colocado em tambores homologados pelo órgão de controle competente, para descarte

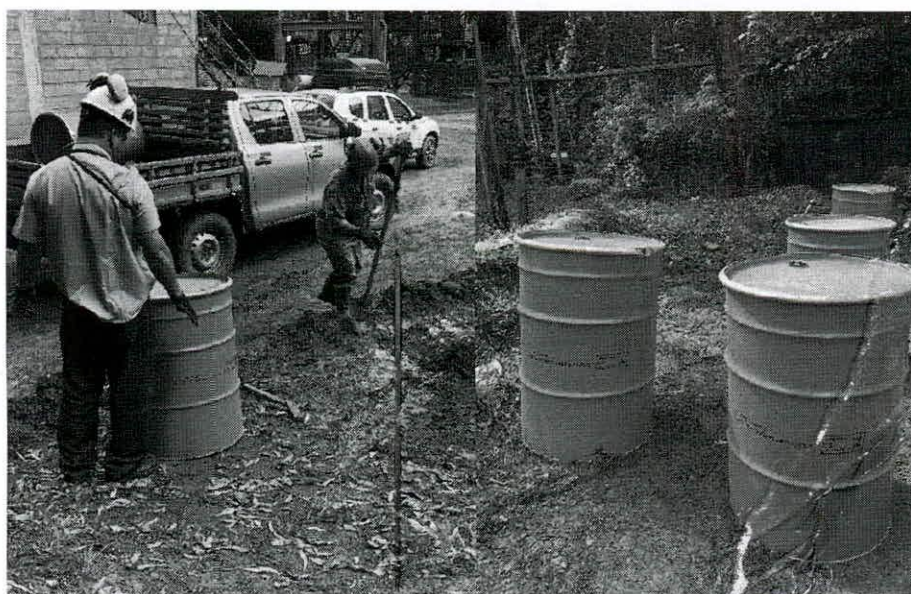
Figuras 7 e 8: Limpeza do local onde ocorreu o vazamento do produto.
