PARECER ÚNICO

Indexado ao Processo nº 05020000254/15 – NAR Juiz de Fora - Intervenção em área de preservação permanente, sem supressão de cobertura vegetal nativa	
Nome do Requerente: Ruben Fernandes da Silva	
CPF:722.849.946-87	Município: Juiz de Fora/MG

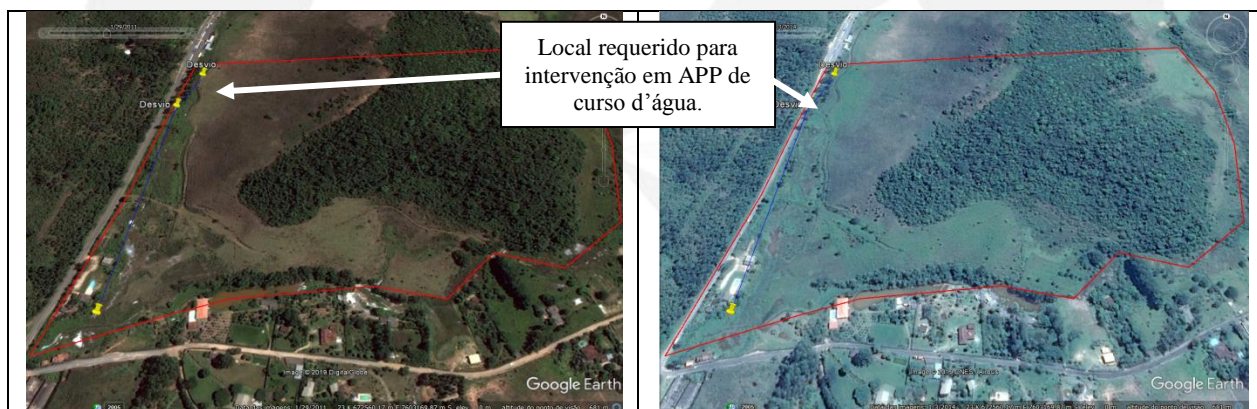
Porém, conforme demonstrado nas imagens de satélites históricas dispostas abaixo, no período compreendido entre 2011 e 2018 não há constatação de qualquer alteração do traçado original do curso d'água e recorrentes episódios de inundação.

Imagem 1. Imagem de satélite com vista geral do polígono da propriedade onde foi requerida a intervenção em APP, obtida no Google Earth Pro, datado de **29/01/2011**.

Imagem 2. Imagem de satélite com vista geral do polígono da propriedade onde foi requerida a intervenção em APP, obtida no Google Earth Pro, datado de **03/01/2014**.

A equipe técnica, após vistoria e análise dos elementos constantes dos autos, entendeu que se tratava de uma retificação de curso d'água, conforme demonstra as imagens satélites históricas números 1, 2, 3 e 4 dispostas anteriormente.

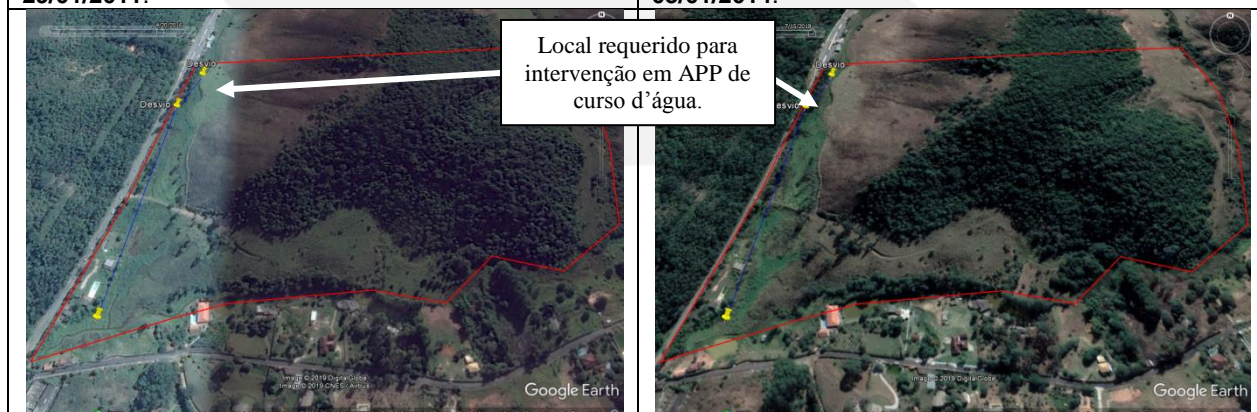
Imagem 3. Imagem de satélite com vista geral do polígono da propriedade onde foi requerida a intervenção em APP, obtida no Google Earth Pro, datado de **20/04/2016**.

Imagem 4. Imagem de satélite com vista geral do polígono da propriedade onde foi requerida a intervenção em APP, obtida no Google Earth Pro, datado de **03/01/2014**.
