**PARECER ÚNICO Nº 2138500/2013 (SIAM)**

<b>INDEXADO AO PROCESSO:</b> Licenciamento Ambiental	<b>PA COPAM:</b> 18288/2012/001/2013	<b>SITUAÇÃO:</b> Sugestão pelo Deferimento
<b>FASE DO LICENCIAMENTO:</b> Licença de Operação Corretiva - LOC		<b>VALIDADE DA LICENÇA:</b> 06 anos

<b>RELATÓRIO DE VISTORIA:</b> 065/2013	<b>DATA:</b> 24/04/2013

**Anexo IV.** Relatório Fotográfico do empreendimento Indústria de Calçados Tio Sam Ltda.

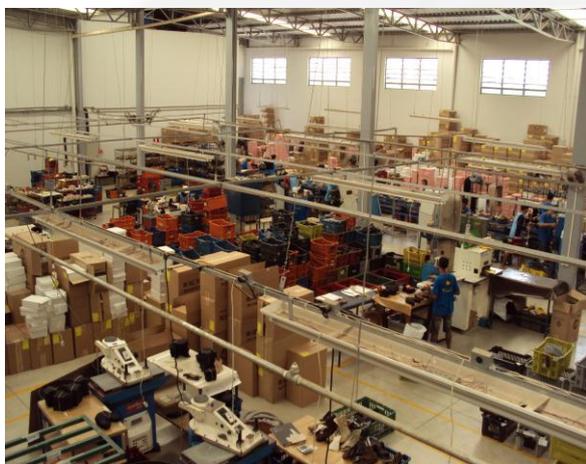
Foto 1: Vista geral do empreendimento.

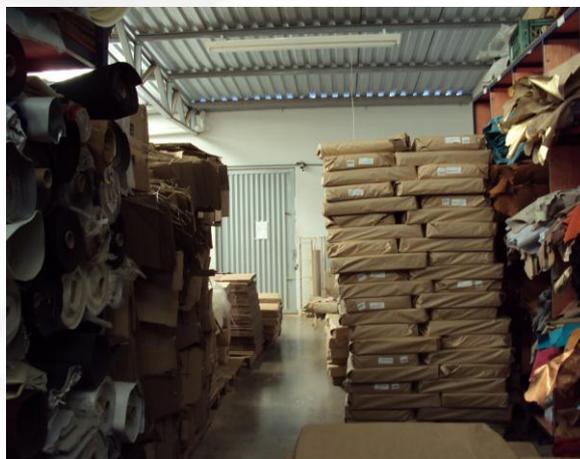
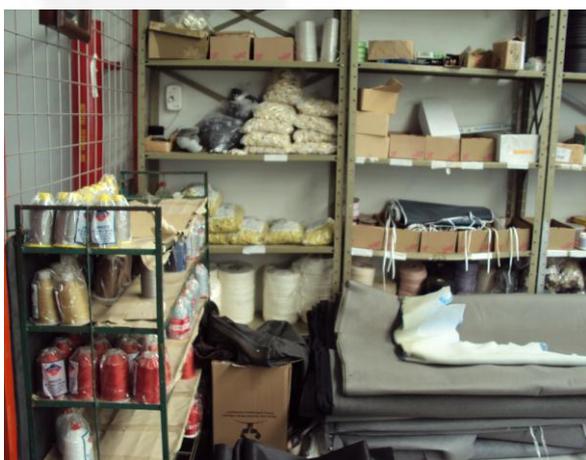
As matérias primas e insumos são armazenados de forma adequada em local coberto e impermeabilizado. Os insumos químicos (cola e solvente) são armazenados em local coberto, com piso impermeabilizado e bacia de contenção.

Foto 2: Depósito de matérias primas.

Foto 3: Depósito de matérias primas.

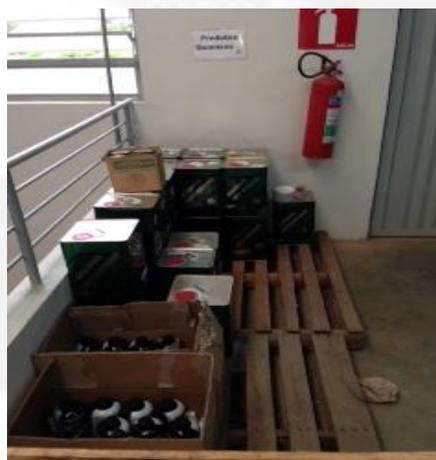
Foto 4: Depósitos de insumos químicos.

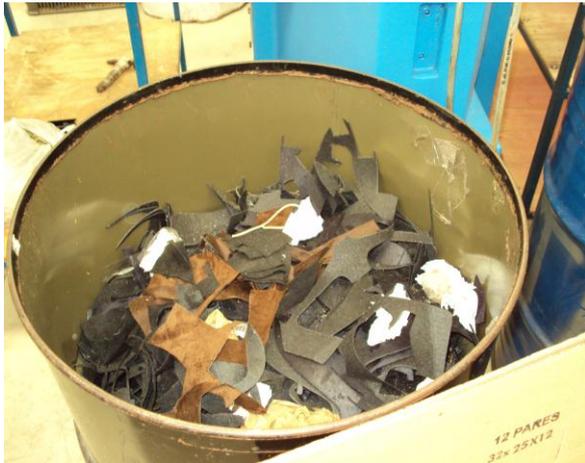
Foto 5: Resíduos da área de corte .

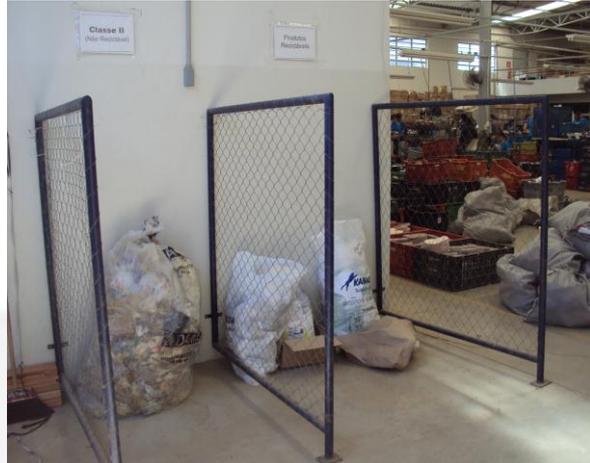
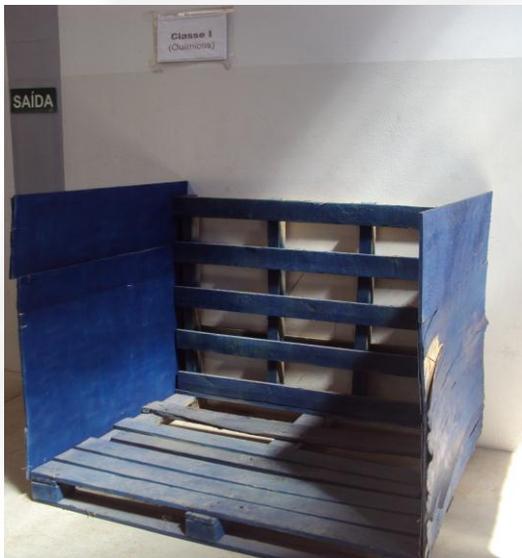
Em vistoria foi possível verificar que o empreendimento não possuía depósito temporário para o armazenamento dos resíduos sólidos, sendo estes armazenados no galpão de produção. A implantação do depósito de resíduos sólidos com baias de separação foi

Foto 6: Baia de armazenamento dos resíduos sólidos.

Foto 7: Baia de armazenamento dos resíduos sólidos.

solicitada através de ofício de informações complementares. Sua instalação foi atendida e comprovada através de relatório fotográfico protocolado sob nº R398658/2013.

Ficará condicionado no Anexo I deste Parecer Único a manutenção do sistema de armazenamento temporário de resíduos sólidos com a devida separação e segregação destes, em áreas distintas.

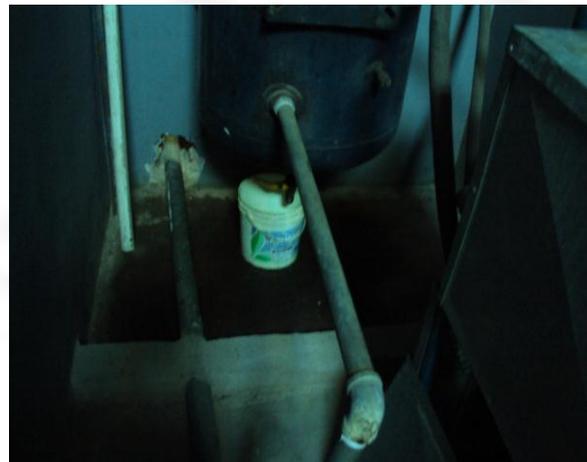
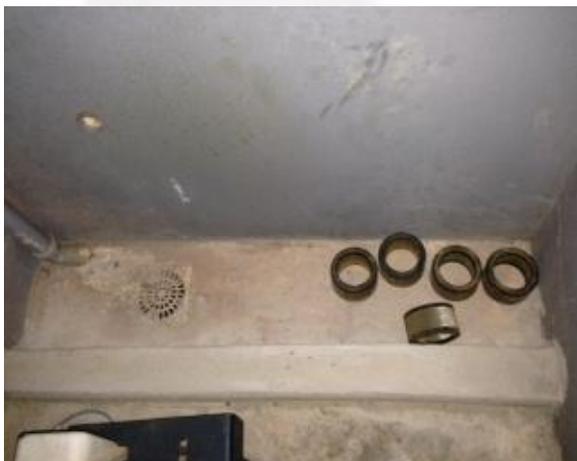
Em vistoria foi possível verificar que os compressores se encontravam em área coberta e com piso impermeabilizado. Porém, não estavam instaladas bacias de contenção na referida área. A instalação das bacias de contenção foi solicitada através de ofício de informação complementar. Sua instalação foi atendida e comprovada através de arquivos fotográficos protocolados sob nº R398658/2013 e nº R445896/2013.

Foto 8: Área do compressor com bacia de contenção.

Foto 9: Área do compressor com bacia de contenção.
