PARECER ÚNICO Nº 0700968/2013

INDEXADO AO PROCESSO: Licenciamento Ambiental	PA COPAM: 00011/2004/004/2013	SITUAÇÃO: Deferimento
FASE DO LICENCIAMENTO: Revalidação da Licença de Operação		VALIDADE DA LICENÇA: 06 anos

EMPREENDIMENTO: Frigorifico Vale da Conquista	CNPJ: 06.096.763/0001-64	
MUNICÍPIO(S): Itaguara/MG	ZONA: Rural	
COORDENADAS GEOGRÁFICA (DATUM): SAD 69 LAT/Y 30°23'32" LONG/X 44°29'15"		
LOCALIZADO EM UNIDADE DE CONSERVAÇÃO:		
<input type="checkbox"/> INTEGRAL	<input type="checkbox"/> ZONA DE AMORTECIMENTO	
<input type="checkbox"/> USO SUSTENTÁVEL	<input checked="" type="checkbox"/> NÃO	
BACIA FEDERAL: Rio São Francisco	BACIA ESTADUAL: Rio das Velhas	
UPGRH: SF2 - Região da Bacia do Rio Pará.	SUB-BACIA: Rio das Velhas.	
CÓDIGO	ATIVIDADE OBJETO DO LICENCIAMENTO (DN COPAM 74/04):	CLASSE
D-01-03-1	Abate de Animais de médio e grande porte	5
CONSULTORIA/RESPONSÁVEL/TÉCNICO: R9 Consultoria Ambiental – Júlio Cesar Miranda Roberta de Abreu		REGISTRO: CREA-MG81629 CRBio 62791/04-D
RELATÓRIO DE VISTORIA: Nº 137/2013		DATA: 11/07/2013

Relatório Fotográfico do Empreendimento Frigorífico Vale da Conquista Ltda. – ME

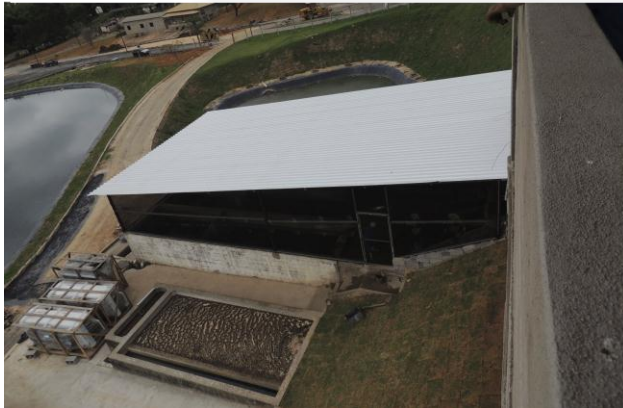
Foto 1. Vista parcial da ETE constando o enclausuramento do sistema primário

Para tratamento destes efluentes industriais o empreendimento conta com a Estação de Tratamento de Efluentes – ETE, constituída por um sistema primário – peneira rotativa seguido do sistema secundário composto de duas lagoas anaeróbias.

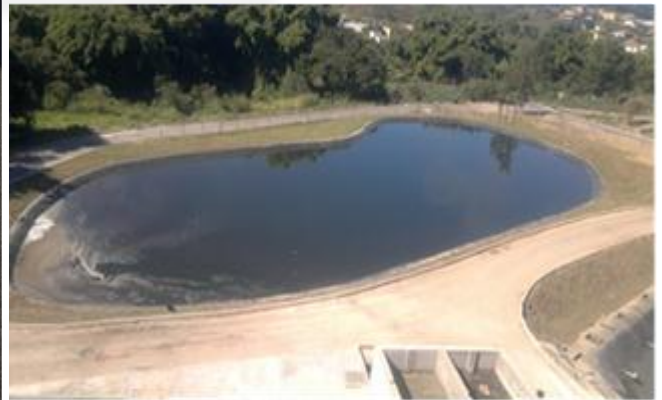
Foto 2. Vista de uma das lagoas da ETE

Em razão da ocorrência de uma superfloração de algas na lagoa de decantação, verificou-se um aumento significativo na concentração no efluente final. Visando solucionar o problema, foi instalado um dispositivo de aprofundamento do ponto de captação do efluente tratado para um ponto fora dos limites da zona fótica.

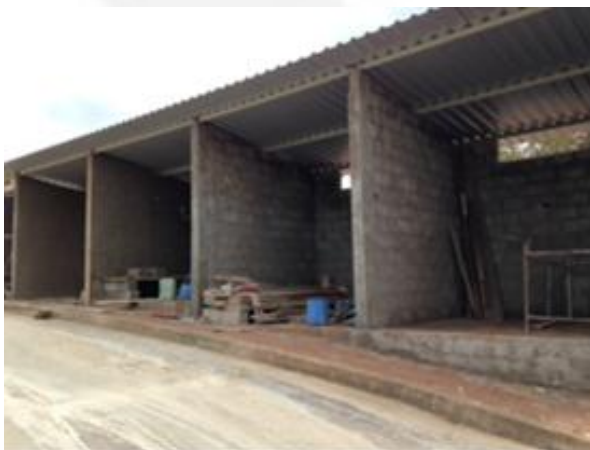
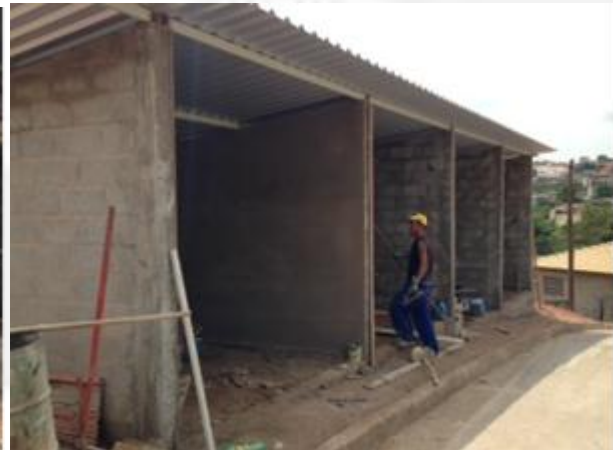
Foto 3. e 4. Vista das obras do galpão de armazenamento de resíduos sólidos

A empresa em atendimento a solicitação de SUPRAM providenciou a implantação do depósito temporário de resíduos sólidos. Foi apresentado arquivo fotográfico constando as obras de implantação do mesmo.

Assim no Anexo I a empresa ficará condicionada a apresentar relatório fotográfico comprovando a implantação do galpão.

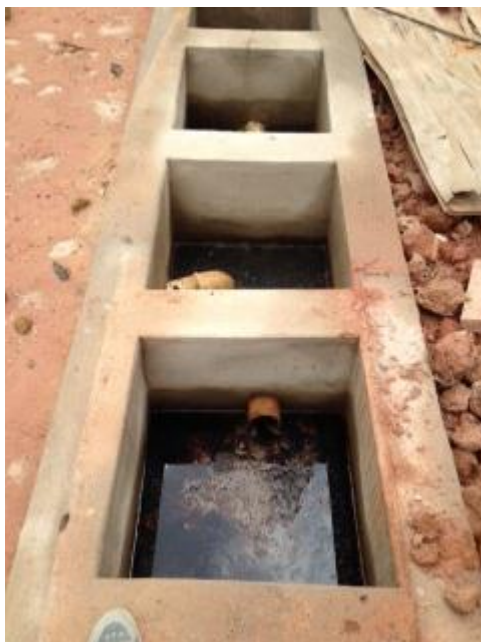
Foto 5. Implantação da caixa SÃO na área de lavagem dos caminhões

Encontra-se implantado na área em local coberto e piso impermeabilizado um compressor de energia. Em atendimento a solicitação da SUPRAM a empresa implantou na área a caixa separadora de água e óleo considerando a possibilidade de geração de óleo da lavagem dos caminhões de do gerador de energia.

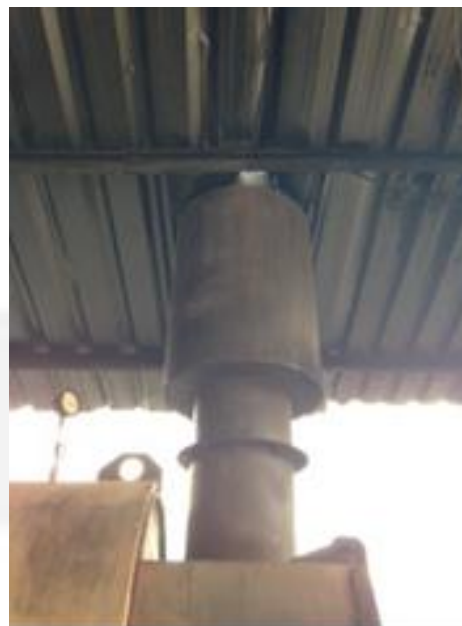
Foto 6. Implantação da catafuligem na chaminé da caldeira

Em atendimento a solicitação da SUPRAM o empreendedor implantou o sistema de catafuligem na chaminé da caldeira.

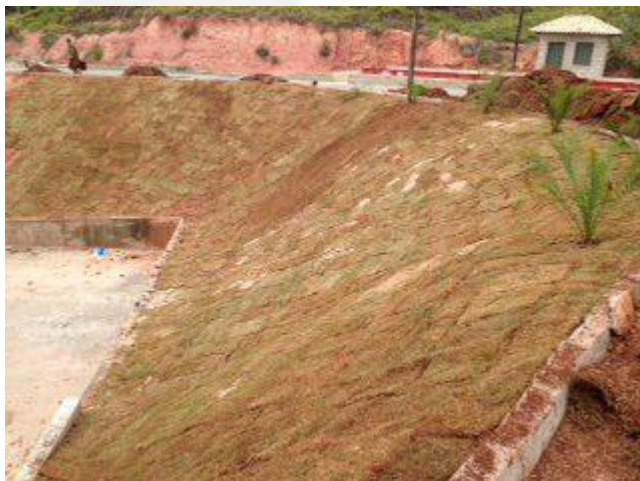
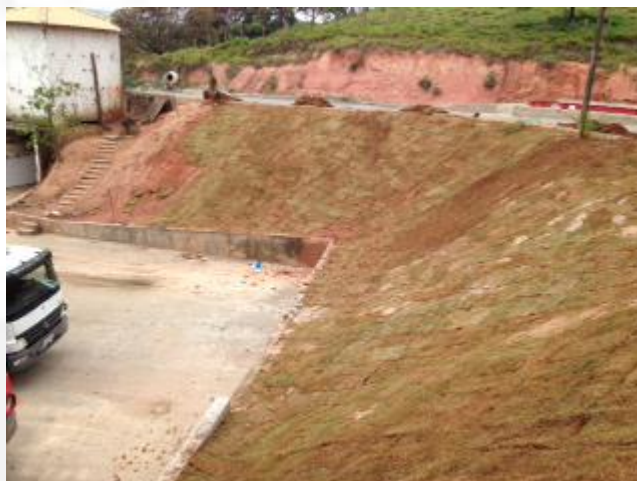
Foto 7. e 8. Plantio de gramíneas e plantas ornamentais nos taludes

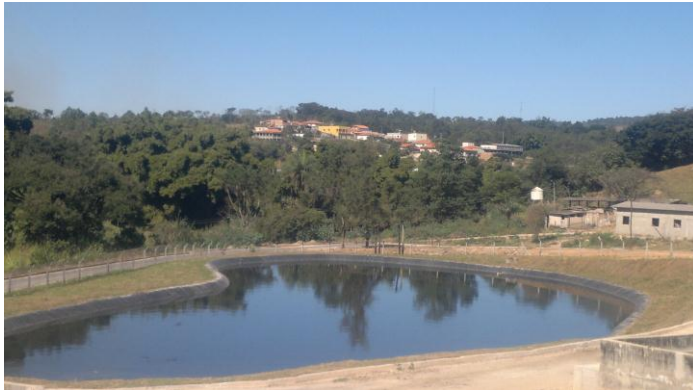
Foto 9. Vista da APP aos fundos da lagoa e o núcleo populacional mais próximo do empreendimento

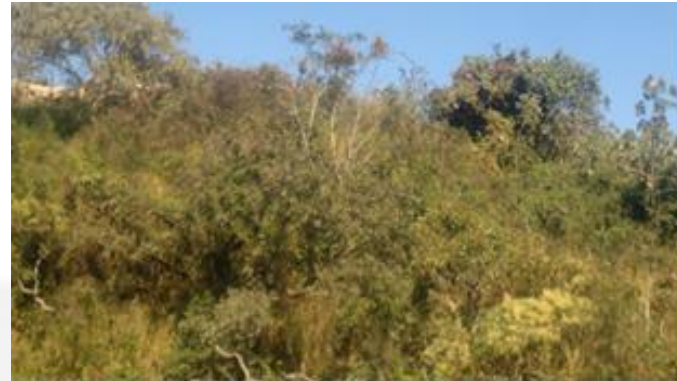
Foto 10. Vista da área de reserva legal

Em vistoria foi constatado que a vegetação que compõe a área de reserva legal encontra-se em estágio médio de regeneração. Conforme caracterização biofísica da propriedade a área da empresa está inserida no Bioma Cerrado o que pode ser percebido pela ocorrência de espécies típicas do bioma.

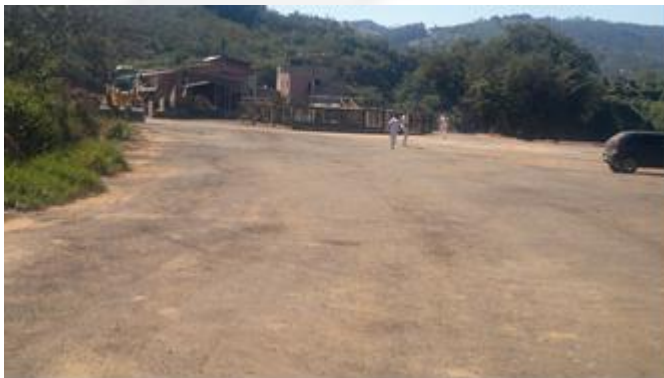
Foto 11. Vias internas pavimentadas

Todas as vias internas do empreendimento encontram-se pavimentadas, evitando a emissão de particulados proveniente da movimentação de veículos.
