RELATÓRIO DE PEDIDO DE VISTAS

Conselho Estadual de Política Ambiental - COPAM

8.1 Calcinação Serra do Corumbá Ltda – Fabricação de Cal Virgem, Hidratada ou Extinta – Pains/MG – PA/COPAM/Nº 00195/1994/006/2005 - apresentação: Superintendência ASF

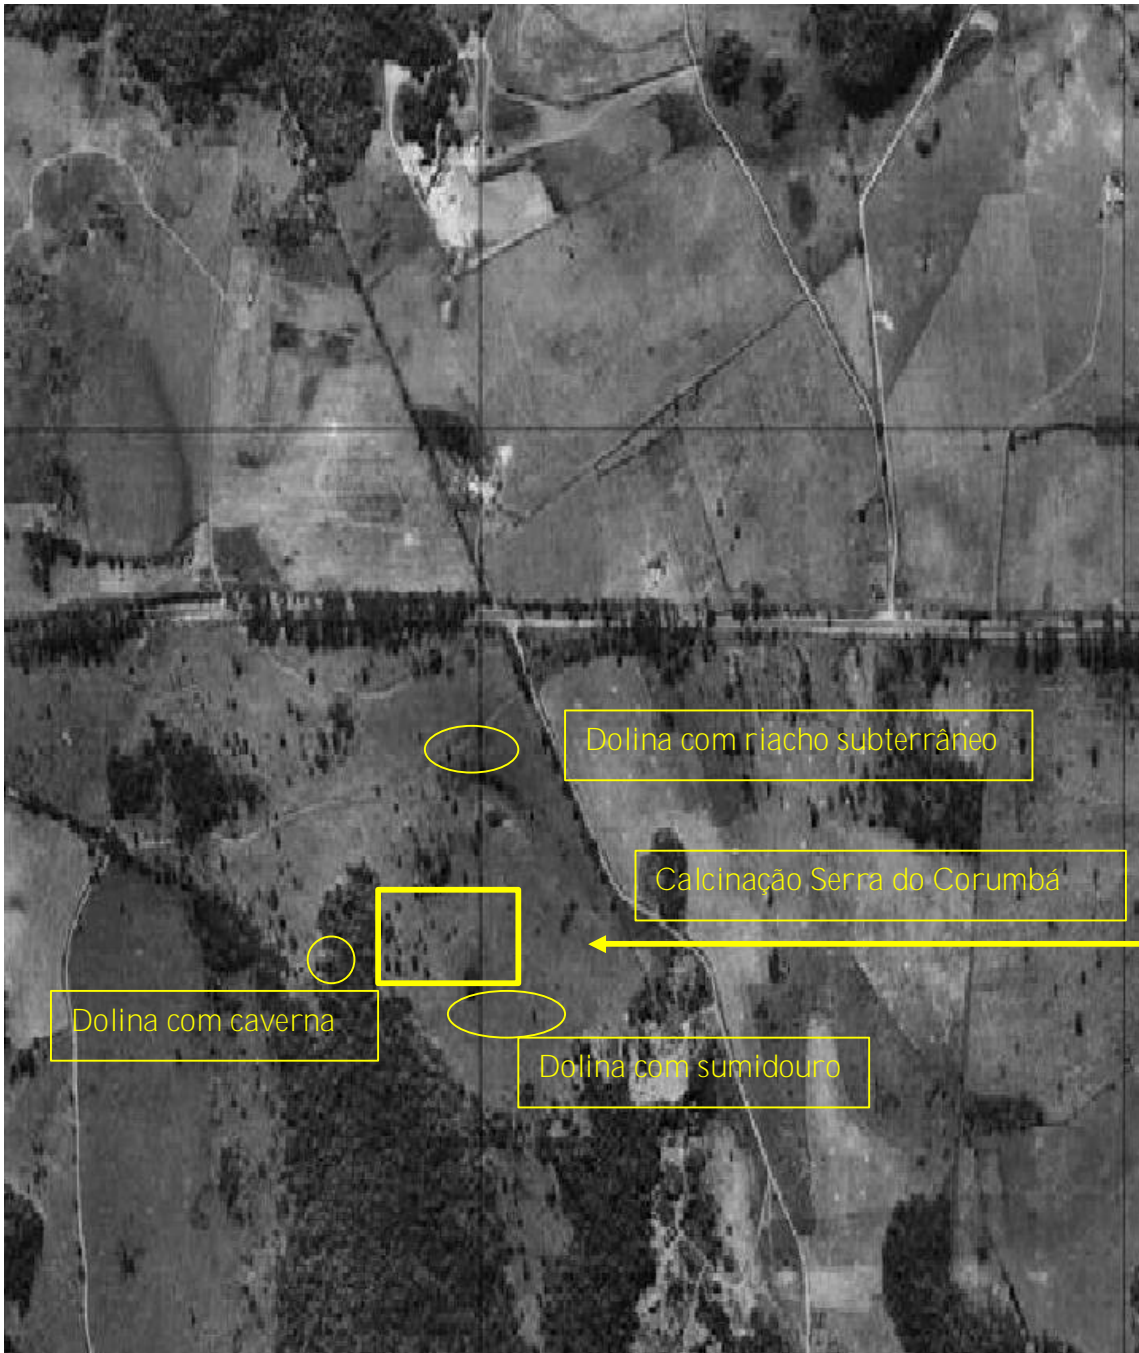
Foto nº1 : vista aérea da região da Calcinação Serra do Corumbá

Conforme foi mostrado nas fotos e verificado *in loco*, (ver fotos 1 e 4), os tanques estão na divisa do terreno e na borda de uma dolina.

Conforme foi mostrado nas fotos e verificado *in loco*, (ver fotos 1, 4, 5, 6, 7, 8 e 9), o efluente industrial gerado quando da lavagem das pedras e dos gases gerados no forno e as águas pluviais, são destinados indevidamente para um terreno vizinho, onde se encontra uma dolina. No fundo desta dolina tem um sumidouro, característico em áreas cársticas, que transporta estas águas residuais para os canais subterrâneos, podendo assim, contaminar os aquíferos subterrâneos.

7 - Não foi contemplado no parecer técnico a existência de uma dolina com caverna em área próxima á empresa, contrariando o Art. 3º do DECRETO Nº 99.556, DE 1º DE OUTUBRO DE 1990, (ver fotos 1, 11 e 12). A dolina está 20 metros da cerca de divisa da empresa. Há de se considerar que não houve interferência de carreamento de resíduos ou materiais da empresa na área citada. Estamos propondo a instalação de uma leira (proteção de terra) ao longo da cerca, como prevenção futuros carreamento. A FEAM deve estabelecer os procedimentos necessários junto ao IBAMA para o cumprimento do Decreto supra.

Foi informado pela empresa que o tratamento de efluente sanitário a empresa foi implantado em 2003. Com um sistema constituído de fossa séptica, filtro anaeróbico e sumidouro. Para avaliarmos a possibilidade de contaminação da dolina, foi consensado na reunião para ser uma condicionante a apresentação de um laudo de monitoramento num prazo de 30 (trinta) dias. A coleta da análise deve ser feita entre o tanque do filtro anaeróbico e o sumidouro.

No parecer técnico, ANEXO I, CONDICIONANTE nº 2 – *“ Instalar os tanques coletores dos efluentes líquidos gerados na umidificação da brita calcárea e lavador de gás do F-2 e a rede de drenagem pluvial. Prazo - 90 (noventa) dias”*. O Técnico Licínio Xavier sugeriu um melhor local para a edificação de um tanque de decantação. O consultor Luiz Fernando e o Sr. Rodolfo se prontificou em iniciar as obras o mais breve possível, visando terminar antes do período chuvoso próximo.

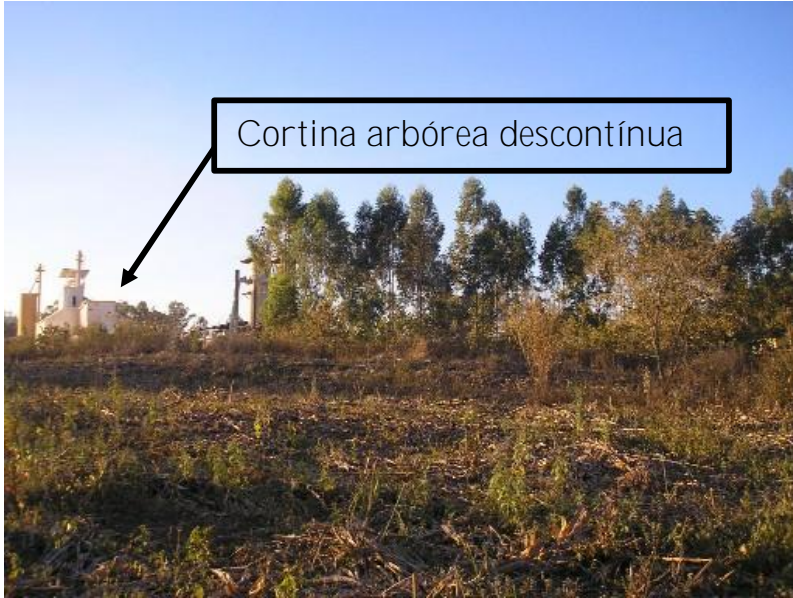
Foto nº 2

Conforme foi mostrado nas fotos e verificado *in loco*, (ver foto 2, 3 e 4), existe duas faixas de eucalipto plantadas e fileiras duplas e descontínuas. Sendo assim, necessitando de serem adensadas e completadas para formar um cinturão verde. Foi consensado na reunião para ser uma condicionante apresentando um plano de plantio e este devendo ser executado no início do próximo período chuvoso (novembro a dezembro).

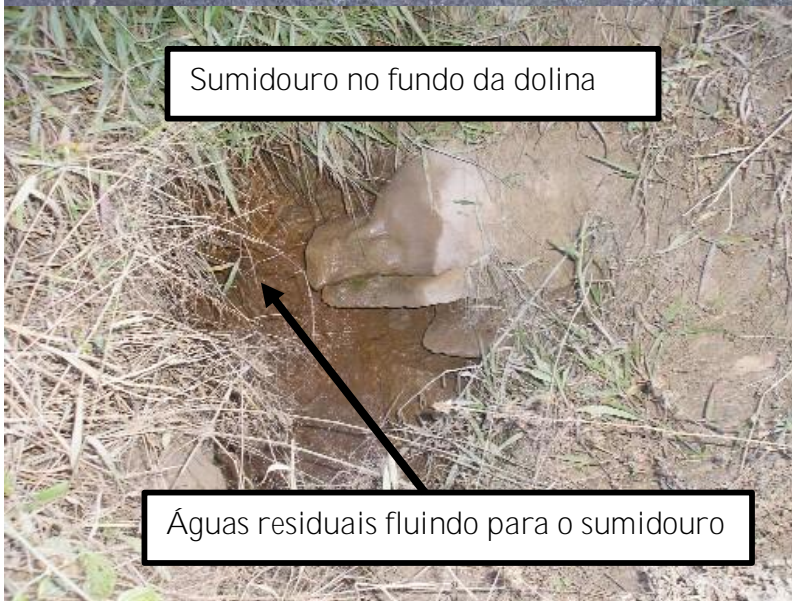
Foto nº 5

Foi constatado pelo Conselheiro Cap Valmir, assoreamento aparentemente superficial da dolina, para onde são direcionados os efluentes líquidos industriais ,(pó de pedra e lama).

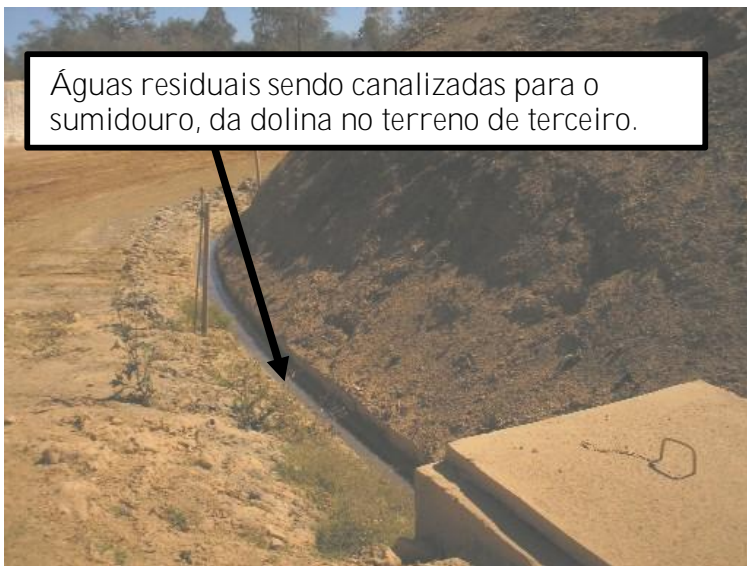
Foto nº 8

Águas residuais sendo canalizadas para o sumidouro, da dolina no terreno de terceiro.

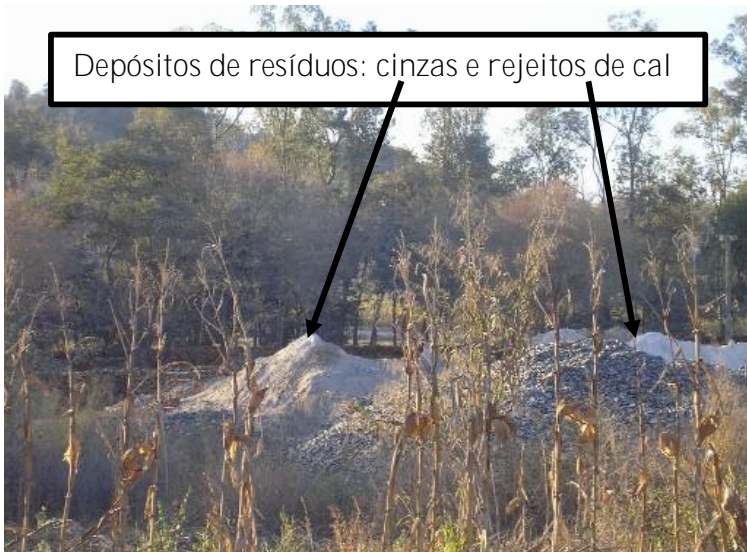
Foto nº 10

Conforme foi mostrado nas fotos e verificado *in loco* existe um depósito de tamanho considerável de resíduos do processo de calcinação, sendo cinzas e rejeitos de cal, (ver foto 10).

Foi informado pelo Sr. Rodolfo, que estes materiais são destinados para fazenda da empresa, sendo utilizada como adubo no plantio de eucalipto e esporádicas vendas ou doações. No entanto, não foi apresentado nenhum contrato de doação/venda ou outro documento.

Inserir no Anexo II, a condicionante para monitoramento dos relatórios de controle, disposição e os respectivos registros dos resíduos sólidos gerados: lixo doméstico e industrial, lodo do tratamento de efluentes sanitários, lama calcítica é coletada no tanque de decantação do lavador de gases e as cinzas provenientes da queima da lenha no forno.
