Parecer ao Pedido de Vistas
Processo Administrativo para Licença de Operação Corretiva
VALIDADE DA LICENÇA: 10 Anos

EMPREENDEDOR: ERCAL EMPRESAS REUNIDAS DE CALCÁRIO LTDA
CNPJ: 19.564.343/0001-07

PA COPAM nº 36408/2014/001/2016

Nº PARECER ÚNICO Nº PARECER ÚNICO Nº 0812447/2018 (SIAM)

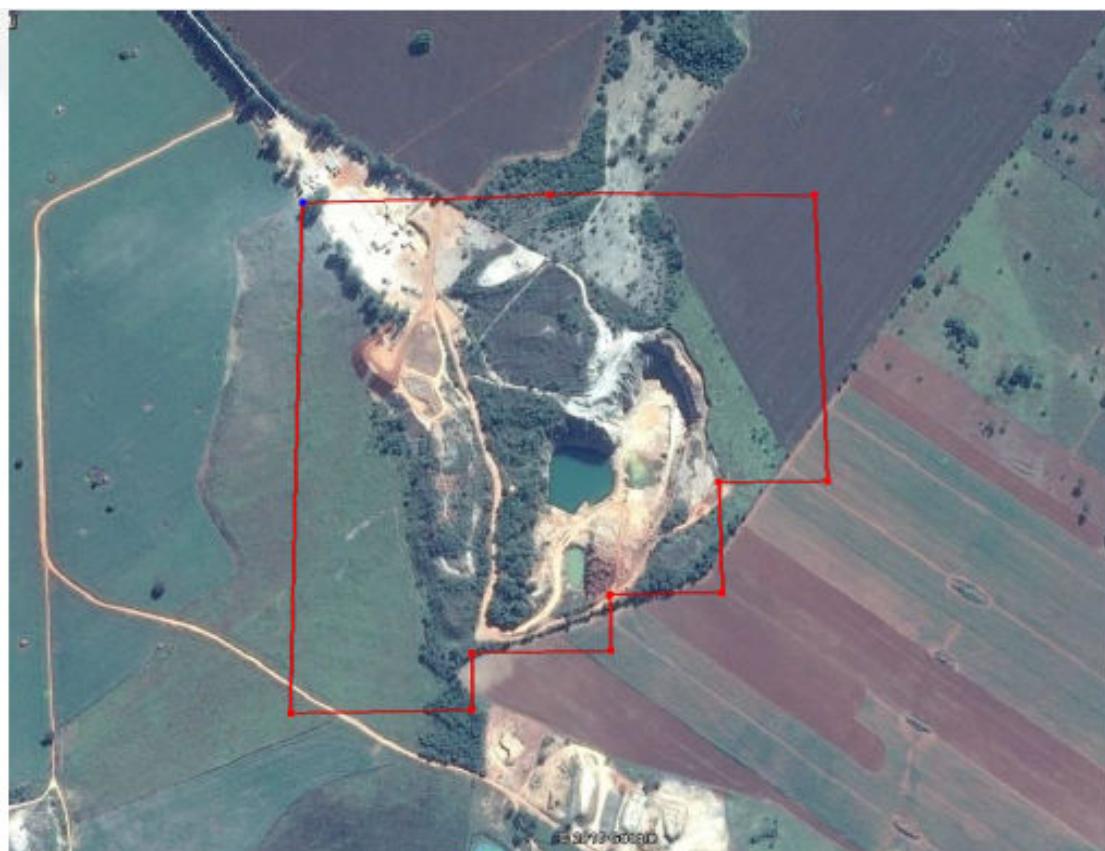
Polygonal do DNPM 831.947/1998 Outorgada a ERCAL

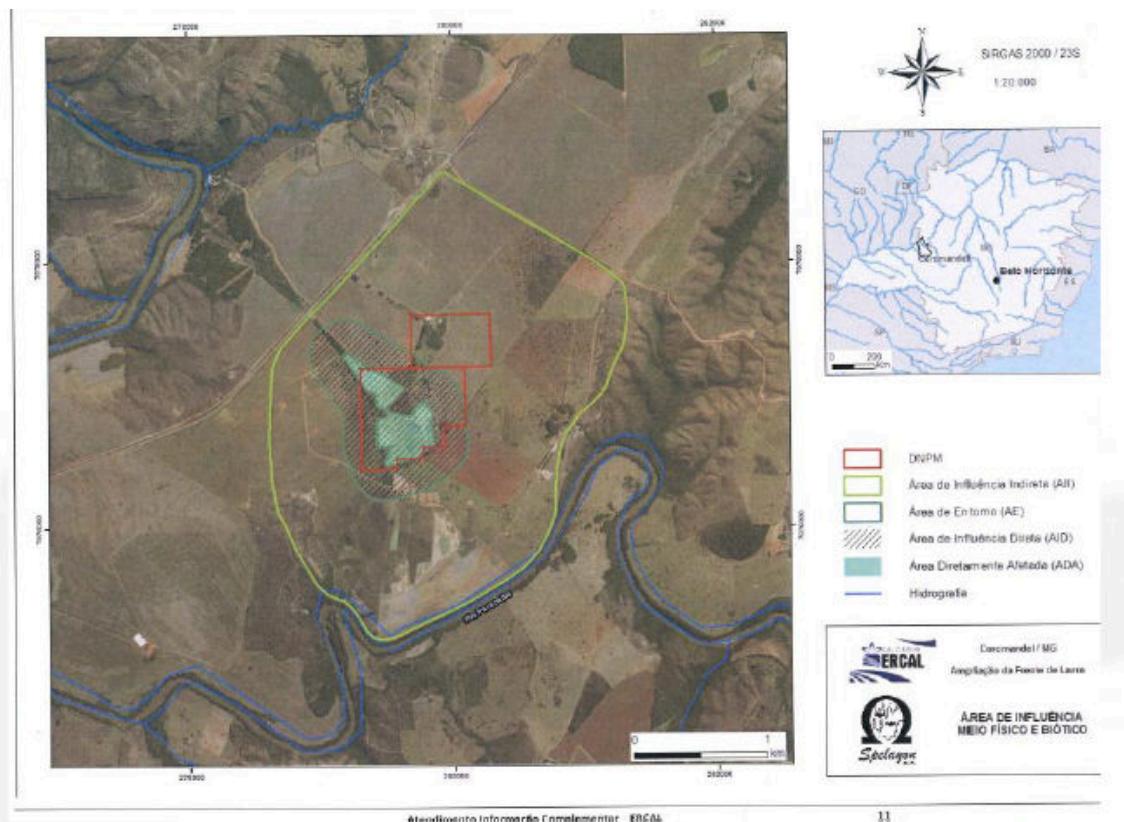
Para o meio físico foi definida como a área diretamente afetada o local onde o empreendimento encontra-se instalado e o seu entorno de um raio de 250 metros. A área de influência indireta foi definida como a microbacia onde se insere o empreendimento.

Áreas de influência do empreendimento.
