**PARECER ÚNICO Nº. 0086635/2013 (SIAM)**

**FASE DO LICENCIAMENTO:** Licença de Operação Corretiva – LOC **VALIDADE DA LICENÇA:** 06 anos

**EMPREENDEDOR:** Cerâmica Arco-Íris Ltda. **CNPJ:** 02.883.922/0001-10

**RELATÓRIO DE VISTORIA:** 187/2012 **DATA:** 25/07/2012

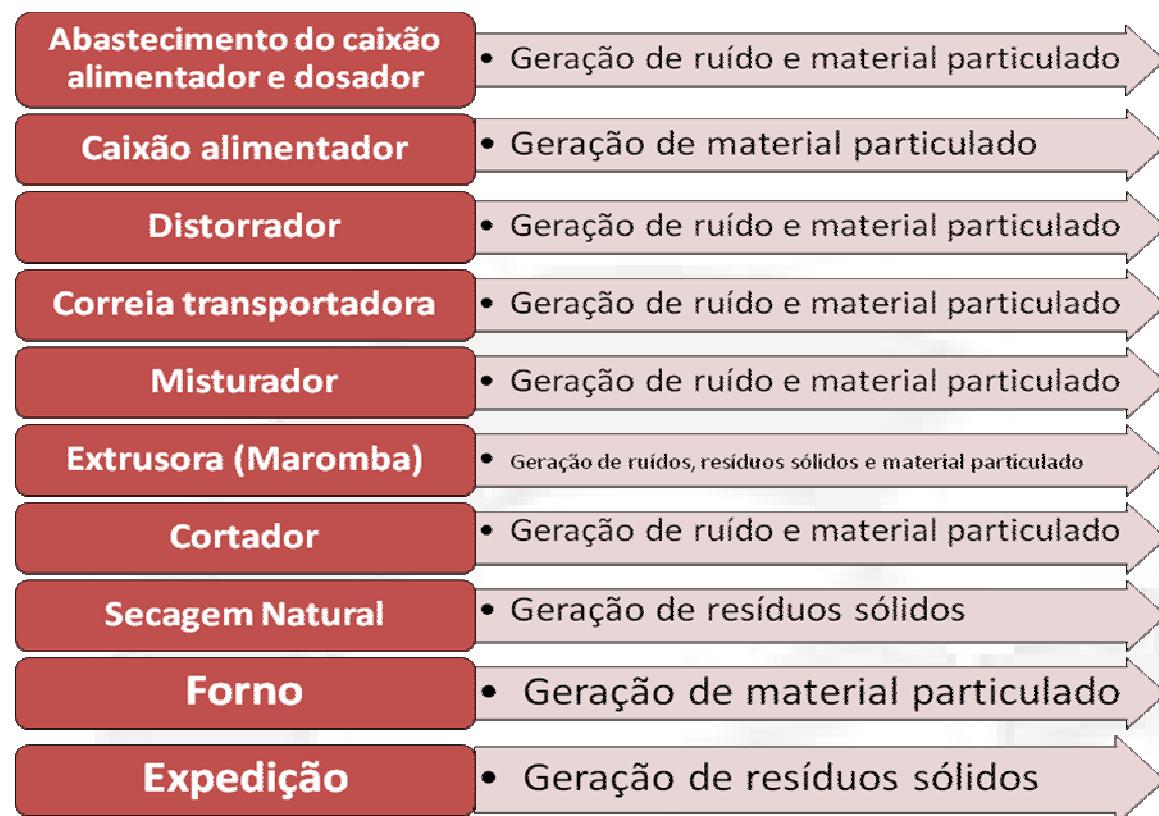
## 2.3 - Fluxograma e aspectos ambientais

O processo industrial da Cerâmica Malibu Ltda. inicia-se com a estocagem da argila e do pó de balão em um galpão coberto, em local próximo ao funil de moagem e dosador de pó de balão. Em seguida é feito o abastecimento dos caixões alimentadores. Automaticamente, pela movimentação de ambos, a argila vai sendo transportada por uma correia que também recebe o pó de balão, sendo que a mistura é encaminhada ao Misturador. A partir daí, a extrusão da mistura é feita a vácuo pela Maromba, sendo executado o corte dos artefatos cerâmicos no Cortador Automático ao passar pela esteira.

Depois de conformadas, as peças são retiradas e transportadas em carrinhos manuais para secagem natural em galpões cobertos por plásticos transparentes, onde ficam por aproximadamente 4 dias para secagem natural. Em seguida, os tijolos são levados aos fornos para a queima a uma temperatura de 900 °C.

Obtido o cozimento adequado, após aproximadamente 35 horas de queima, as peças sofrem o resfriamento dentro do próprio forno de queima a partir da circulação de ar, o qual, após receber calor, é direcionado para a chaminé de saída. Após o ciclo, os tijolos são retirados do forno e transportados novamente para o pátio apropriado, onde aguardarão a expedição para os clientes.

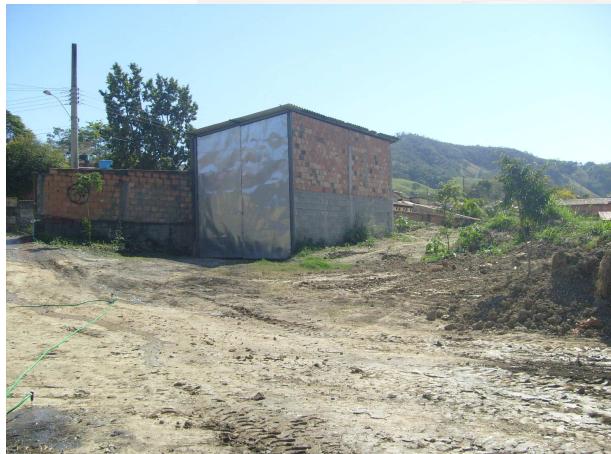
**Foto 01.** Depósito de Insumo Siderúrgico

O empreendimento é representado por edificações destinadas ao escritório, refeitório, copa, WC, depósito coberto, fechado lateralmente e com portão para insumos siderúrgicos, depósito de matéria-

No momento da vistoria foi constatado que o empreendimento estava operando, porém sem a utilização de pó de balão. O insumo siderúrgico somente será utilizado na fabricação de tijolos após a concessão da Licença de Operação Corretiva a que se refere este Parecer Único.

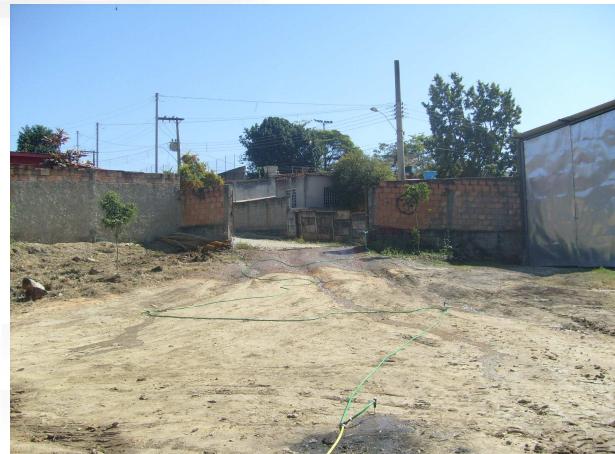
**Foto 02.** Aspersores Fixos

Quanto às emissões de materiais particulados pela movimentação de máquinas e caminhões, o empreendimento realiza aspersões através de sistema de aspersores fixos na área do empreendimento, a fim de mitigar o impacto causado pela emissão de materiais particulados.

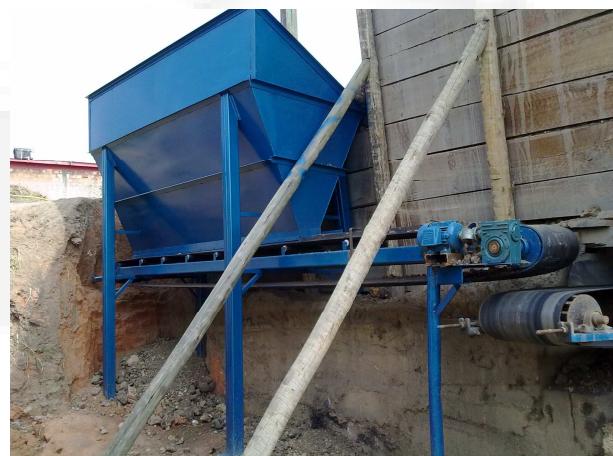
**Foto 04.** Rosca Dosadora

A utilização do pó de balão na mistura com argila garante melhoria na queima dos tijolos e a diminuição do volume de lenha a ser queimada nos fornos. O pó de balão é um resíduo industrial oriundo do carvão vegetal e é gerado durante a operação de limpeza dos fornos das empresas siderúrgicas. Atualmente, as empresas do seguimento cerâmico vêm licenciando-se com intuito de utilizar o resíduo pó de balão e lama de alto forno no seu processo produtivo. Na fabricação de tijolos é utilizada uma proporção de 1/10 de argila, ou seja, mistura de 10%, mantendo-o estocado a granel em depósito coberto, fechado lateralmente e com portão, conforme NBR 11.174/1990. É importante ressaltar que o empreendimento possui rosca dosadora para realização da mistura do pó de balão e argila.

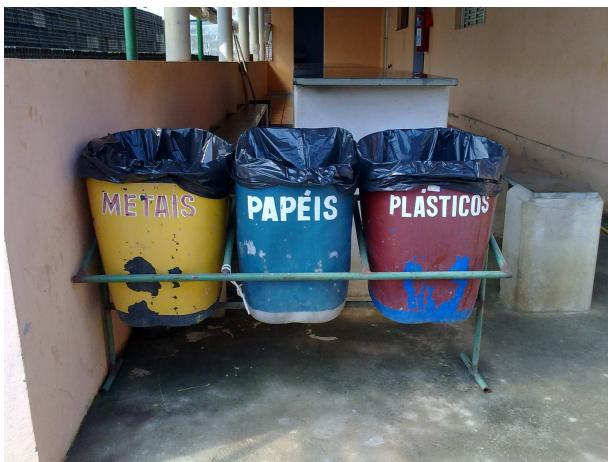
**Foto 05.** Coleta Seletiva

Foi implantado no empreendimento um programa de coleta seletiva para a separação dos recicláveis e diminuição no volume de resíduos não aproveitáveis.

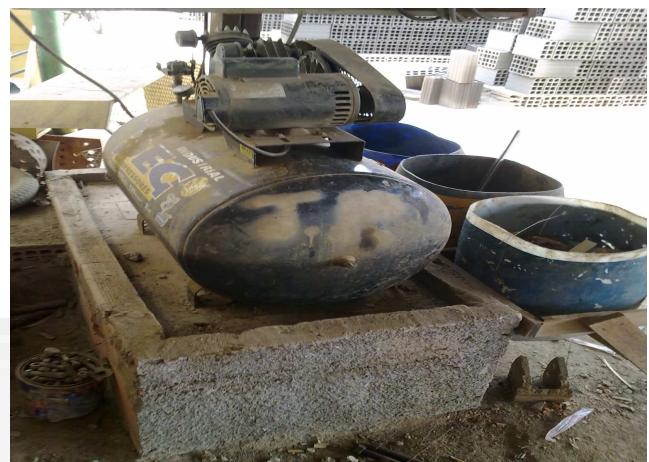
**Foto 06.** Compressor com bacia de contenção

No empreendimento há um compressor instalado em local fechado, coberto e com bacia de contenção.

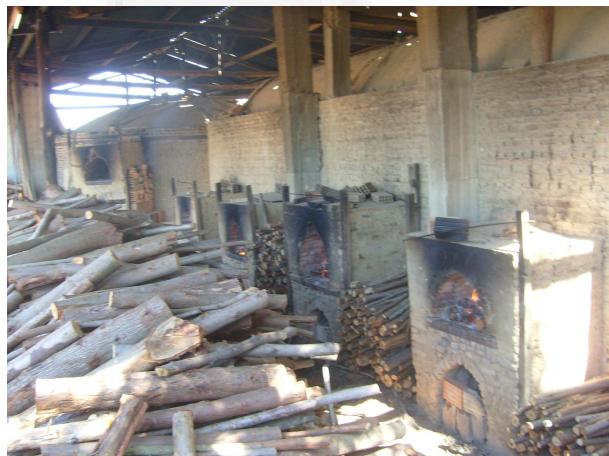
**Foto 07.** Fornos e armazenamento da lenha

A lenha é mantida empilhada em pátio a céu aberto e estocada, conforme necessidade, em locais próximos aos fornos onde será utilizada.
