Parecer nº 56/IEF/NAR POUSO ALEGRE/2025

PROCESSO Nº 2100.01.0048413/2023-27

### PARECER ÚNICO

Trata-se de processo para obtenção de Documento Autorizativo de Intervenção Ambiental - D.A.I.A., para supressão de cobertura vegetal nativa, para uso alternativo do solo, em 0,0952 ha para reabertura de uma estrada antiga visando o acesso as áreas da RPPN Parque Levantina, para prevenção e combate a focos de incêndio e outros impactos ambientais.

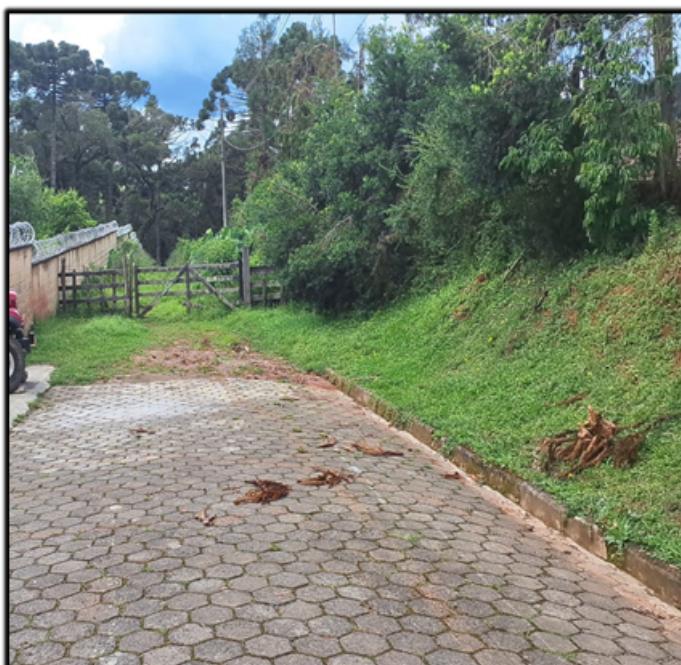
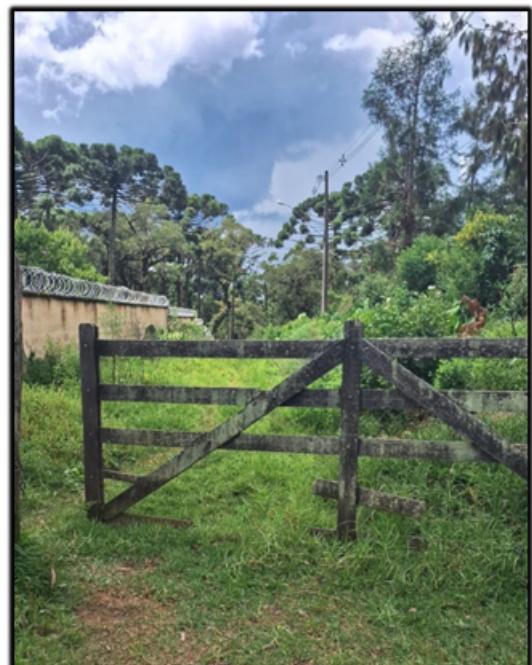
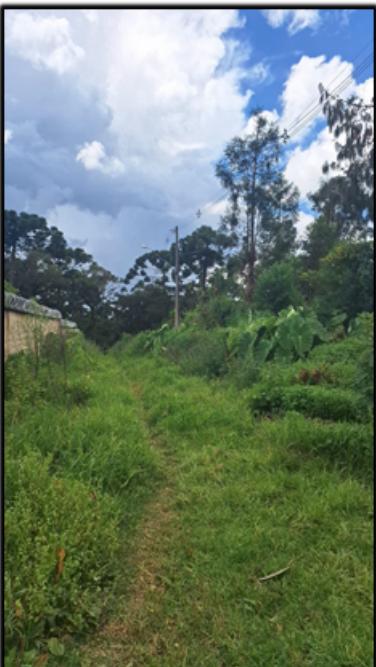
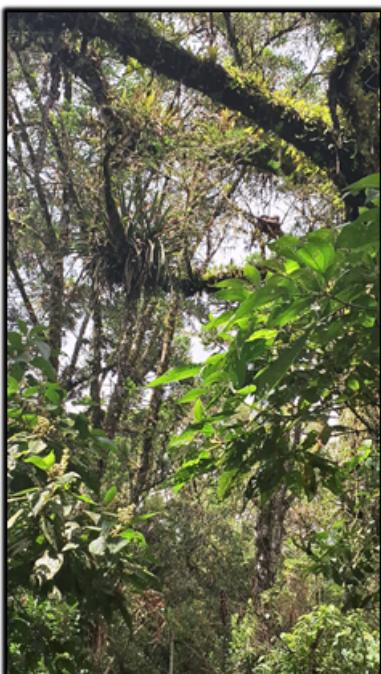
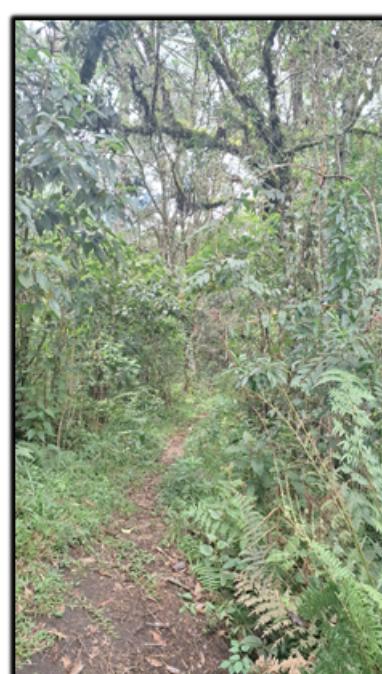
Foi verificado que o acesso ao local solicitado para a intervenção se dá pela final da Rua das Chácaras (via pavimentada) onde se inicia uma trilha formada por pastagem exótica de extensão aproximada de 100m, no final desta trilha encontra-se o início da área solicitada para a intervenção, área esta formada por fragmento de vegetação nativa, em estágio médio de regeneração, segundo informações do requerente.

Foi verificado também que o interior do fragmento é acessado por pedestres através de uma trilha, não sendo possível verificar a finalidade do uso.

Imagens 3 a 10 - Acesso e local da área da intervenção.
