PARECER ÚNICO Nº 0578181/2018

INDEXADO AO PROCESSO: Licenciamento Ambiental	PA COPAM: 00207/1989/001/2014	SITUAÇÃO: Sugestão pelo Deferimento
FASE DO LICENCIAMENTO: Licença Prévia e de Instalação Concomitantes – LP+LI	VALIDADE DA LICENÇA: 6 anos

EMPREENDEDOR: Mineração João Vaz Sobrinho Ltda.	CPF/CNPJ: 20.651.683/0001-54	
EMPREENDIMENTO: Mineração João Vaz Sobrinho Ltda.	CPF/CNPJ: 20.651.683/0001-54	
MUNICÍPIO: Arcos	ZONA: Rural	
COORDENADAS GEOGRÁFICAS (DATUM WGS 84): Longitude UTM - 434851 Latitude UTM - 7755503		
LOCALIZADO EM UNIDADE DE CONSERVAÇÃO: <input type="checkbox"/> INTEGRAL <input checked="" type="checkbox"/> ZONA DE AMORTECIMENTO <input type="checkbox"/> USO SUSTENTÁVEL <input type="checkbox"/> NÃO		
NOME: Estação Ecológica Corumbá		
BACIA FEDERAL: Rio São Francisco	BACIA ESTADUAL: Rio São Miguel	
UPGRH: SF1 – Alto Rio São Francisco	SUB-BACIA: Córrego Santo Antônio	
CÓDIGO:	ATIVIDADE OBJETO DO LICENCIAMENTO (DN COPAM 74/04):	CLASSE
A-02-05-4	Lavra a céu aberto ou subterrânea em áreas cársticas com ou sem tratamento	6
A-05-02-9	Obras de infraestrutura (pátios de resíduos, produtos e oficinas)	1
A-05-04-5	Pilhas de rejeito/estéril	5

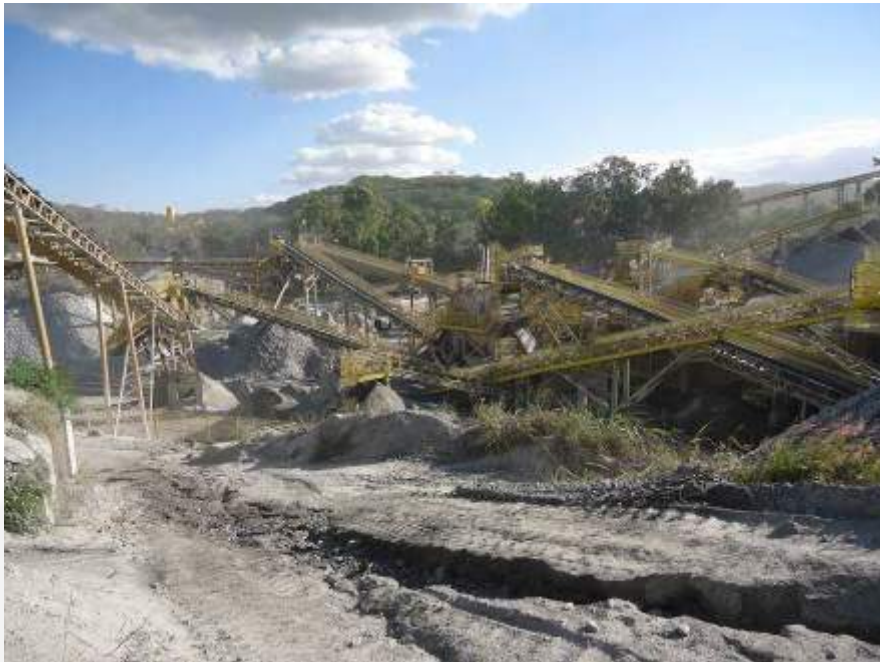
Figura 1: Planta de beneficiamento

A planta de beneficiamento da empresa irá realizar britagem, moagem e classificação do minério para atender diversos segmentos de mercado em todo o Brasil.

Ressalta-se que a planta de beneficiamento foi licenciada e está com prorrogação automática da Licença de Operação Corretiva – LOC 025/2011.

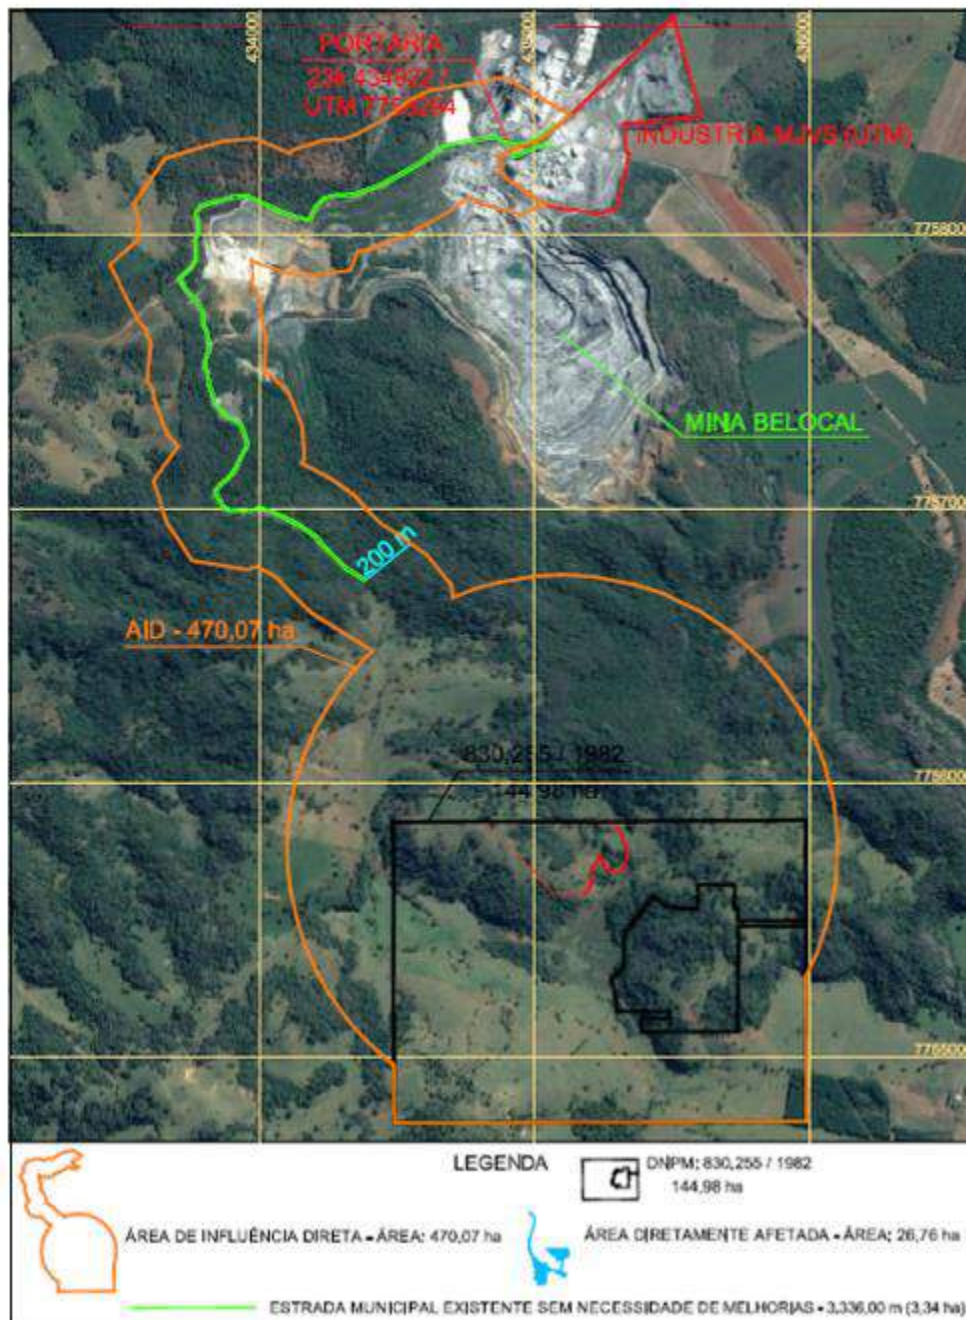
Figura 6: Área de influência direta.

Para as demais áreas foi definido como AID a poligonal do direito mineral acrescida de um raio de 1.000 metros para norte. Essa área foi definida tomando como referência a magnitude e efeitos das vibrações do desmonte de rochas, considerando a avaliação sismográfica para o maciço de outra mina da mesma empresa, que será melhor detalhada no item 3.2.6.6 deste parecer. Ressalta-se que para o fogo de 2.028 Kg de explosivos a vibração de 15 mm/s atingirá uma distância máxima de 620 metros.

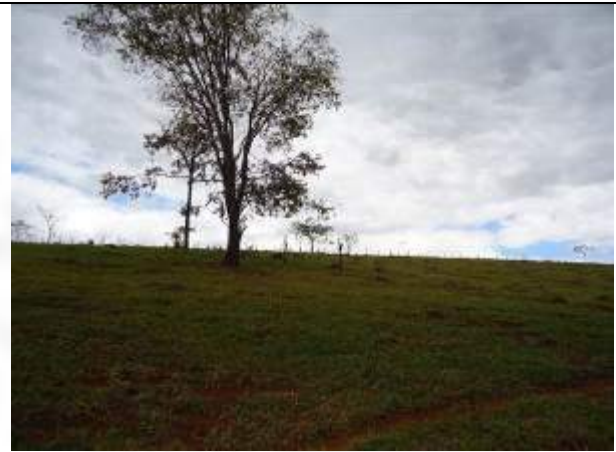
Foto 2: Vista frontal da encosta que receberá a pilha de estéril.

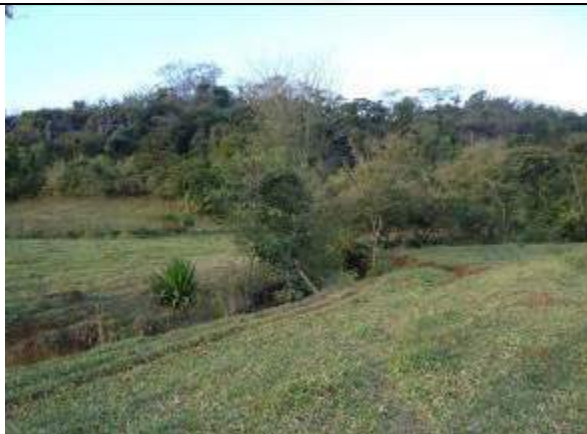
Foto 3: Vista frontal do local a ser construído o dique de contenção.
