PARECER ÚNICO - PROTOCOLO SIAM: Nº 1182539/2017

INDEXADO AO PROCESSO: Licenciamento Ambiental	PA COPAM: 6452/2012/001/2013	SITUAÇÃO: Sugestão pelo Deferimento
FASE DO LICENCIAMENTO: LOP – Licença da Operação para Pesquisa Mineral	VALIDADE DA LICENÇA: 3 anos

O presente parecer único tem como objetivo subsidiar o julgamento do pedido de Licença de Operação para Pesquisa Mineral (LOP) pela Câmara Técnica de Mineração – CMI, na área de expansão da Mina de Brucutu, intitulada “Cava da Divisa”. As informações contidas neste parecer têm como base os estudos ambientais apresentados, vistorias em campo, reuniões com o empreendedor e informações complementares protocoladas na SUPPRI – Superintendência de Projetos Prioritários.

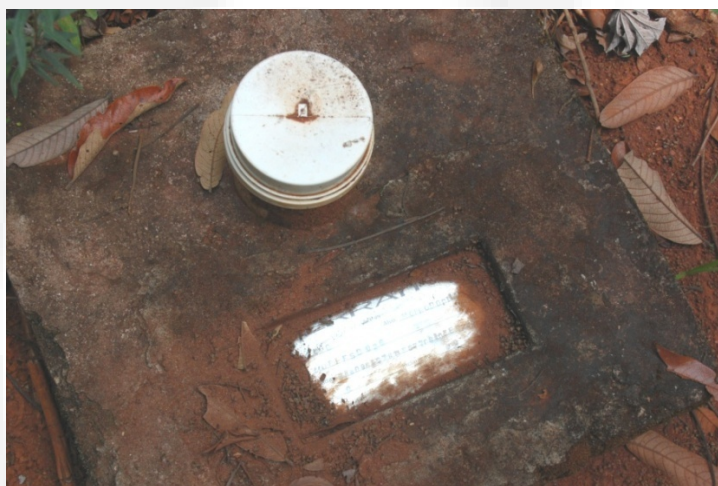
Figura 4: Marco de furo de sonda após pesquisa concluída (local modelo).

A área da praça passará por uma reconformação, adequando drenagens pluviais, cobrindo o poço de lama, mantendo somente o marco do furo que é constituído de um bloco de concreto com identificação do nome do furo, coordenadas e demais dados técnicos seguindo o padrão mostrado na figura 4.

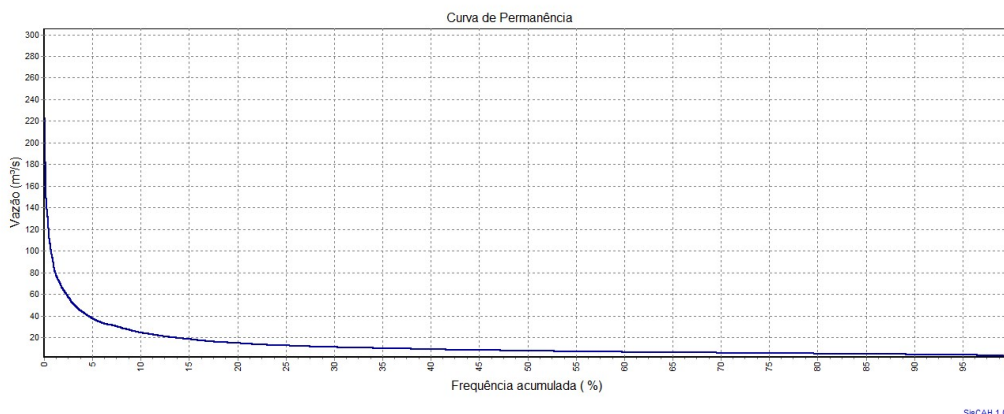
Figura 9: Distribuição mensal das vazões específicas respectivamente: médias, mínimas e máximas.
Fonte: Vale, 2011 (Citado no EIA,2013).

A análise do padrão de distribuição das vazões específicas máximas, médias e mínimas mensais revelou que o início do aumento dos valores observados no posto fluviométrico ocorre no mês de outubro. Assim, no estudo das vazões máximas, considerou-se o ano hidrológico como tendo início no mês de outubro e término no mês de setembro do ano seguinte.

Com relação às vazões mínimas associadas às permanências de 90% (Q₉₀) e 95% (Q₉₅), os valores estimados a partir dos dados do posto fluviométrico foram iguais a 4,3 m³s⁻¹ e 3,7 m³s⁻¹, respectivamente. Para a mina Brucutu, os valores estimados de Q₉₀ e Q₉₅ foram iguais a 185 L s⁻¹ e 160 L s⁻¹, respectivamente. Na figura 9 está apresentada a curva de permanência para a estação fluviométrica Carrapato (Brumal) obtida no software SisCAH 1.0.
