Parecer nº 53/SEMAD/SUPRAM LESTE-DRRA/2022

**PROCESSO Nº 1370.01.0028051/2021-75**

| INDEXADO AO<br>PROCESSO | PA SIAM | SITUAÇÃO |
|---|---|---|
| Licenciamento<br>Ambiental | 04086/2007/003/2016 | Sugestão pelo deferimento |
| <b>EMPREENDEDOR:</b> CELULOSE NIPO-BRASILEIRA S.A.<br>(CENIBRA) | | <b>CNPJ:</b> 42.278.796/0001-99 |

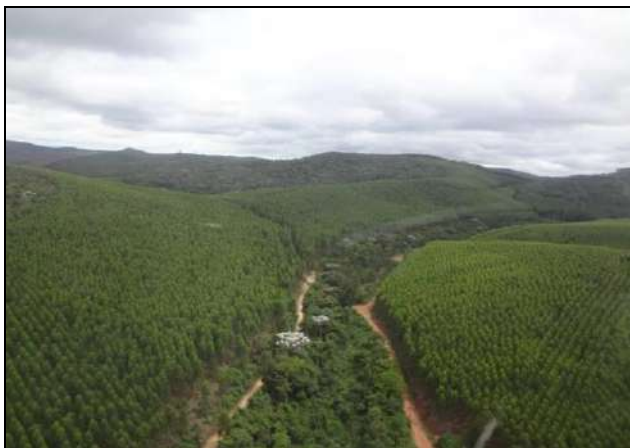
**Foto 01** – Vista geral de parte da ADA do empreendimento. Observa-se que as APPs estão cobertas com vegetação nativa característica do Bioma Mata Atlântica (Vistoria SUPRAM/LM, dezembro/2018).

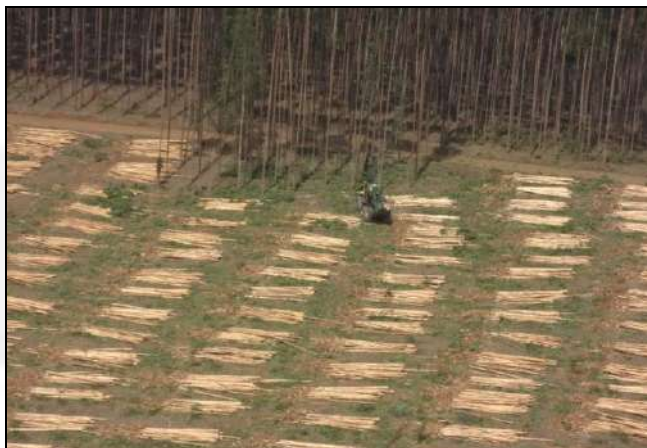
**Foto 02** – Colheita florestal com *Harvester* (Vistoria SUPRAM/LM, dezembro/2018).

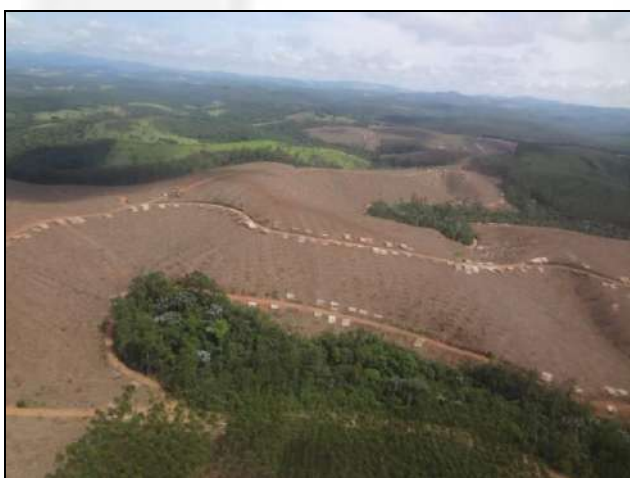
**Foto 03** – Talhão recém-colhido (Vistoria SUPRAM/LM, dezembro/2018).

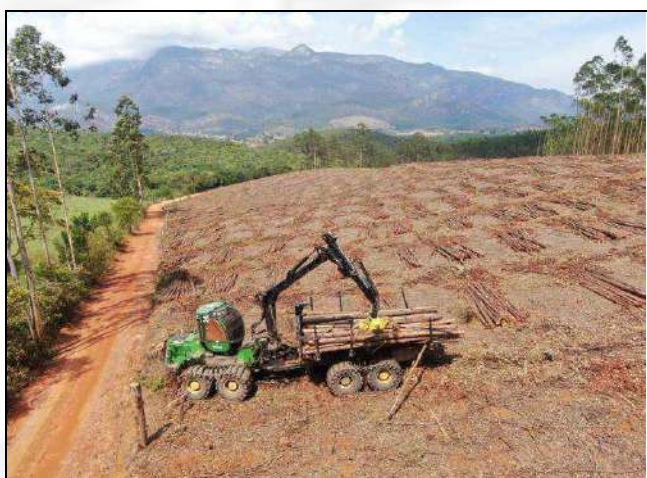
**Foto 04** – Organização da madeira cortada em feixes e transporte com auxílio de *Forwarder* (EIA, 2021).

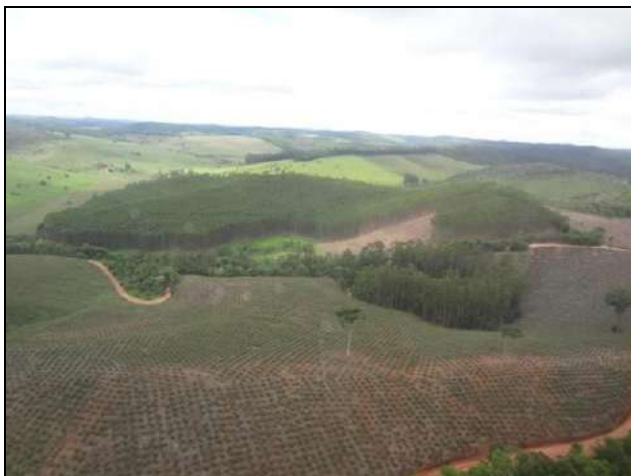
**Foto 05** – Talhão florestal em desenvolvimento. Nota-se a manutenção de árvores nativas isoladas quando da colheita do eucalipto (Vistoria SUPRAM/LM, dezembro/2018).

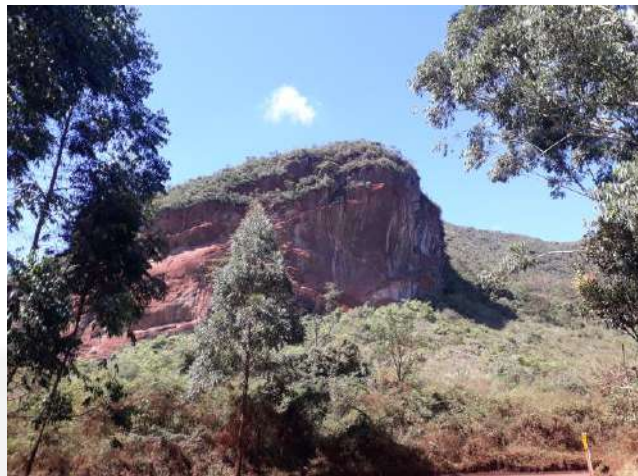
**Foto 06** – Validação amostral do estudo de prospecção espeleológica (Vistoria SUPRAM/LM, maio/2022).

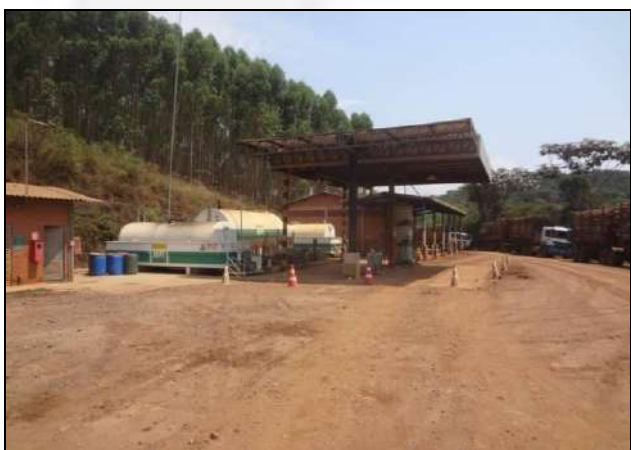
**Foto 07** – Ponto de abastecimento de Costa Lacerda - Santa Bárbara (Vistoria SUPRAM/LM, outubro/2021).

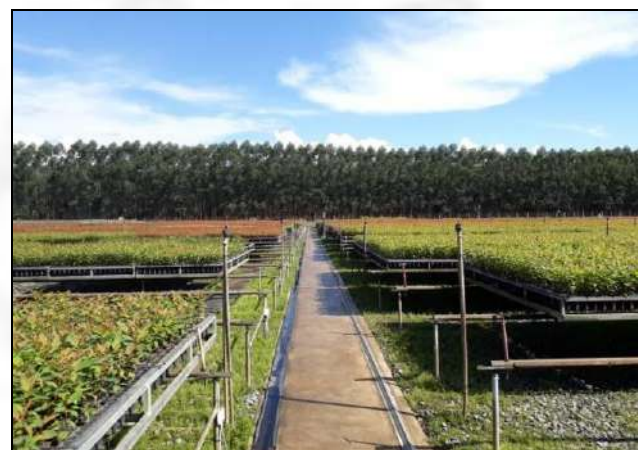
**Foto 08** – Produção de mudas - viveiro florestal (Vistoria SUPRAM/LM, dezembro/2018).
