PARECER ÚNICO Nº 0308165/2014 (SIAM)

INDEXADO AO PROCESSO: Licenciamento Ambiental	PA COPAM: 00039/1998/009/2013	SITUAÇÃO: Sugestão pelo Deferimento
FASE DO LICENCIAMENTO: Revalidação da Licença de Operação		VALIDADE DA LICENÇA: 08 anos

EMPREENDEDOR: Emalto Indústria Mecânica Ltda.	CNPJ: 21.025.986/0001-24	
EMPREENDIMENTO: Emalto Indústria Mecânica Ltda.	CNPJ: 21.025.986/0001-24	
MUNICÍPIO: Timóteo	ZONA: Urbana	
COORDENADAS GEOGRÁFICA (DATUM): SAD 69	LAT/Y 19° 31' 37,9" LONG/X 42° 38' 20,6"	
LOCALIZADO EM UNIDADE DE CONSERVAÇÃO: <input type="checkbox"/> INTEGRAL <input type="checkbox"/> ZONA DE AMORTECIMENTO <input type="checkbox"/> USO SUSTENTÁVEL <input checked="" type="checkbox"/> NÃO		
BACIA FEDERAL: Rio Doce	BACIA ESTADUAL: Rio Piracicaba	
UPGRH: DO2 – Bacia Hidrográfica do Rio Piracicaba		
CÓDIGO:	ATIVIDADE OBJETO DO LICENCIAMENTO (DN COPAM 74/04):	CLASSE
B-05-04-5	Fabricação de estruturas metálicas e artefatos de trefilados de ferro, aço e de metais não-ferrosos, sem tratamento químico superficial, exclusive móveis	3
B-05-09-6	Usinagem	
B-06-03-3	Jateamento e pintura	
B-06-01-7	Tratamento térmico (têmera) ou tratamento termoquímico

ANEXO III: Relatório Fotográfico da Emal

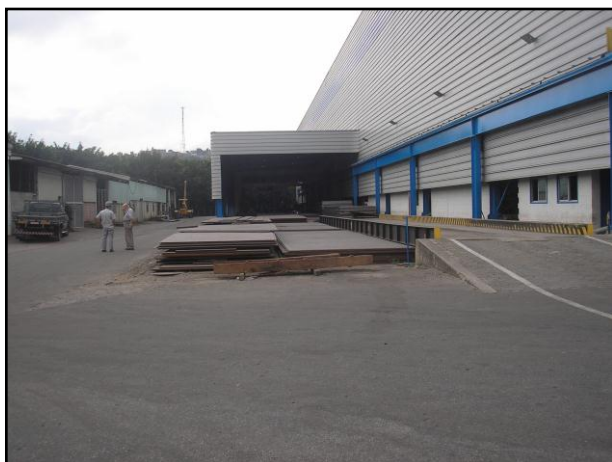
Foto 01: Pátio de estocagem da matéria prima.

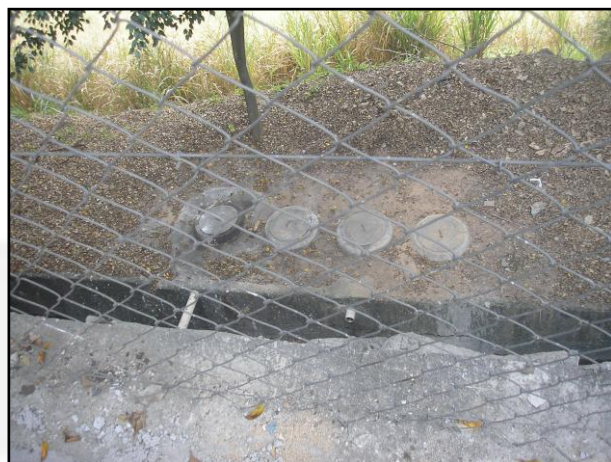
Foto 02: Caixa Separadora de água e óleo da empresa.

Análise: Em 24/11/2009, protocolo nº. 677760/2009, o empreendedor apresentou intempestivamente o relatório fotográfico comprovando a instalação da caixa separadora de água e óleo na área de abastecimento dos veículos.

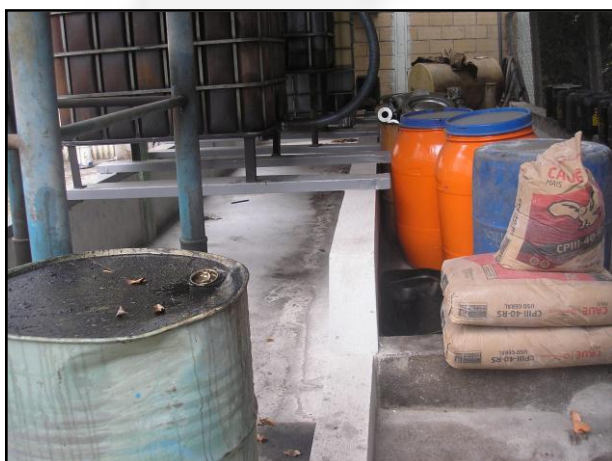
Foto 03: Área de armazenamento das embalagens de óleo.

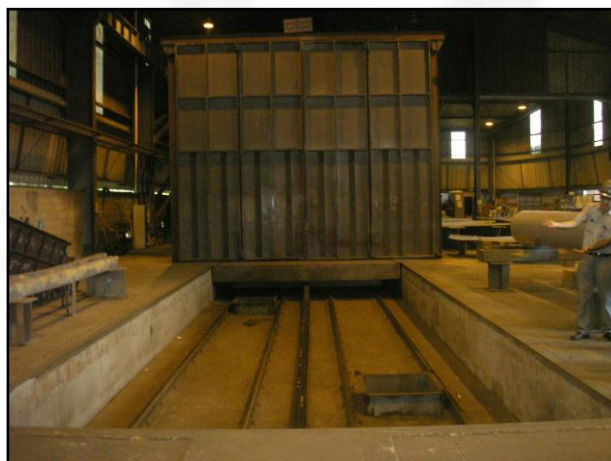
Foto 04: Cabine de Jateamento de Granalha.

O processo de jateamento é feito com granalha em cabine fechada e combina a remoção de contaminantes à produção de rugosidade, em uma única operação. Conforme informado no estudo, a operação da máquina de jateamento é segura, uma vez que o equipamento dispõe de um sistema que promove a recuperação da granalha de aço, mesmo na parte inferior, onde estão dispostas placas magnéticas que impedem a fuga da granalha.

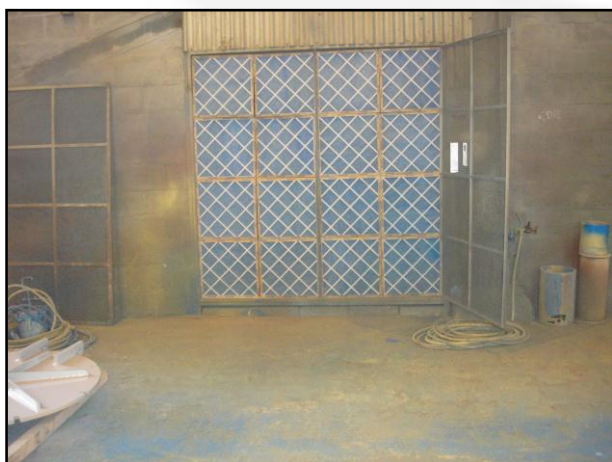
Foto 05: Exaustor com filtros para captar a névoa de tinta.

Finalmente em 30/11/2011, protocolo nº. 897926/2011, foi apresentado o relatório fotográfico comprovando a instalação de 11 exautores com chaminé para captação da névoa de tinta. Em 20/03/2012 foi levada a pauta da 77ª Reunião Ordinária o Parecer de Anexo de Inclusão do automonitoramento dos efluentes atmosféricos na chaminé com prazo de envio no mês de Setembro de cada ano subsequente, durante a vigência da licença.

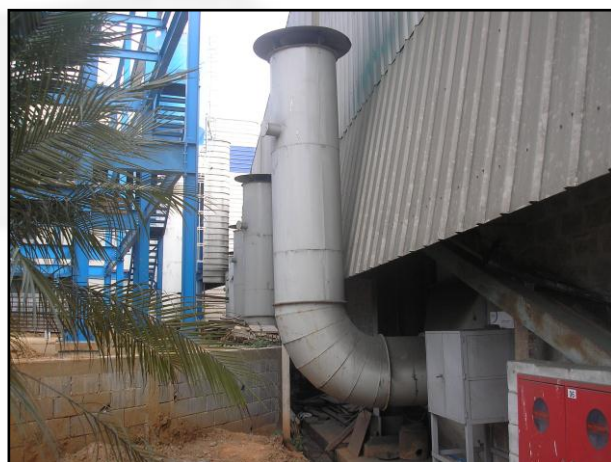
Foto 06: Chaminés da cabine de pintura.

cada, que realizam a absorção da névoa de tinta, descartando o ar livre de impurezas para a atmosfera através das chaminés. Fica condicionado o automonitoramento conforme Anexo II deste parecer.
