PARECER ÚNICO Nº 0085117/2014 (SIAM)

INDEXADO AO PROCESSO: Licenciamento Ambiental	PA COPAM: 02826/2001/004/2013	SITUAÇÃO: Sugestão pelo Deferimento
FASE DO LICENCIAMENTO: Licença de Instalação Corretiva - LIC (ampliação)	VALIDADE DA LICENÇA: 02 anos

Relatório Fotográfico da Licença de Instalação Corretiva (LIC) da Vale Fertilizantes S/A

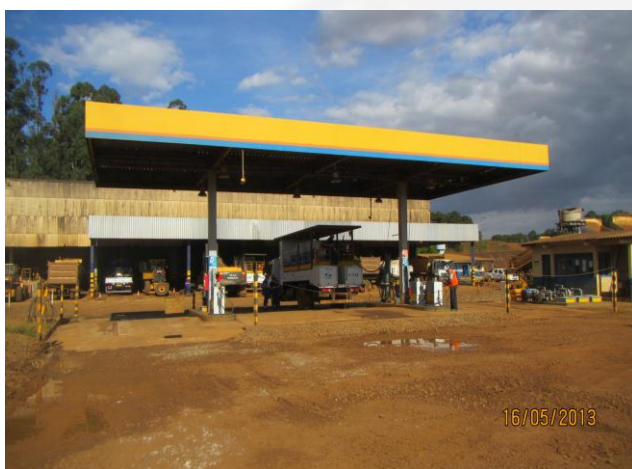
Posto de abastecimento Vale Araxá

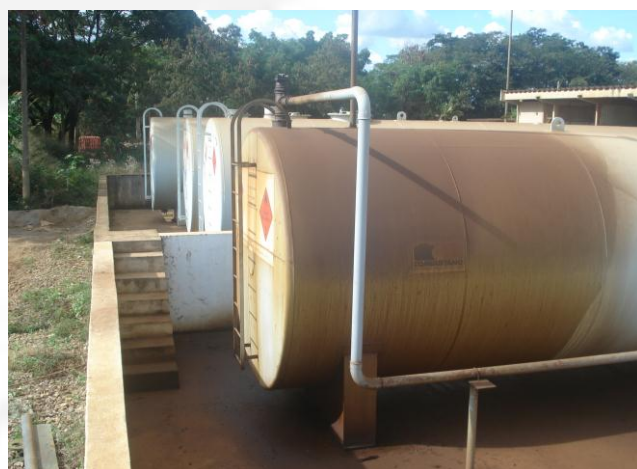
Tanque já existente. Ao fundo tanques novos já instalados

Os tanques já se encontram instalados juntamente com os já existentes em bacias de contenção e serão interligados aos sistemas de abastecimento e descarga de combustíveis.

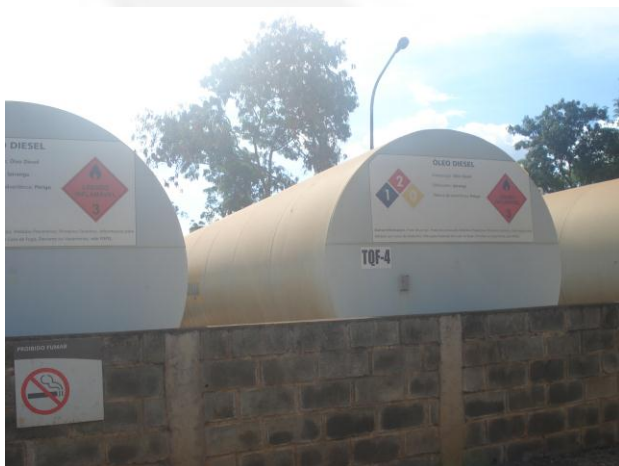
Detalhe dos novos tanques e bacia de contenção.

Os novos tanques possuem bacia de contenção em concreto e será realizada a interligação das bacias no sistema de drenagem contaminada e oleosa já existente no posto de abastecimento. Para abastecimento dos novos tanques, estes serão interligados por tubulações constituídas de ferro galvanizado para as partes aéreas e PEAD para as partes subterrâneas ao sistema já existente. Com relação ao sistema de prevenção e combate a incêndio, também será feita a ligação dos novos tanques com o sistema já existente, além de adequações necessárias a segurança para operação dos mesmos.

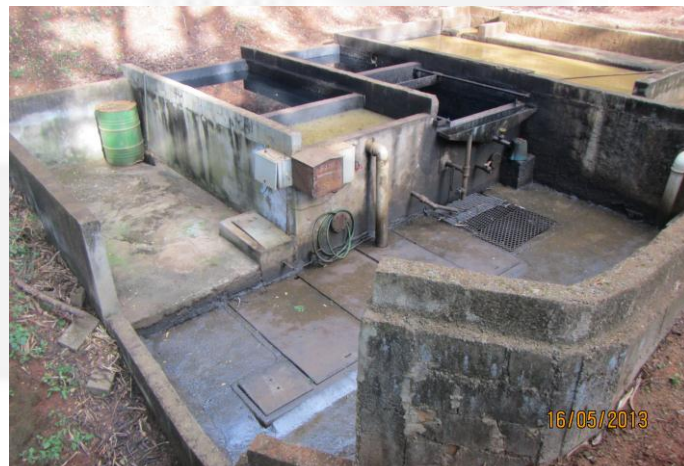
Caixa separadora de água e óleo a ser desativada

Os novos tanques serão interligados ao sistema de tratamento de efluentes oleosos já existente composto pelo sistema de separação de água e óleo – SAO. O óleo retirado do sistema separador deverá ser acondicionado em local apropriado e posteriormente enviado para co-processamento. Será condicionado neste parecer a comprovação de desativação da antiga caixa separadora visto a utilização da nova caixa.

4	Apresentar relatório técnico descritivo e fotográfico, com ART do responsável, comprovando a desativação da antiga Caixa separadora de água e óleo e destinação de seus resíduos	60 dias
