PARECER ÚNICO Nº 0120869/2014 (SIAM)

INDEXADO AO PROCESSO: Licenciamento Ambiental	PA COPAM: 00114/2005/004/2013	SITUAÇÃO: Sugestão pelo Deferimento
FASE DO LICENCIAMENTO: Licença de Operação Corretiva – LOC		VALIDADE DA LICENÇA: 06 anos

EMPREENDEDOR: Cerâmica Paraense Ltda - ME	CNPJ: 23.218.944/0001-35	
EMPREENDIMENTO: Cerâmica Paraense Ltda - ME	CNPJ: 23.218.944/0001-35	
MUNICÍPIO: Pará de Minas/MG	ZONA: Urbano	
COORDENADAS PLANAS (DATUM): SAD 69 Y : 7801461	X: 527076	
LOCALIZADO EM UNIDADE DE CONSERVAÇÃO: <input type="checkbox"/> INTEGRAL <input type="checkbox"/> ZONA DE AMORTECIMENTO <input type="checkbox"/> USO SUSTENTÁVEL <input checked="" type="checkbox"/> NÃO		
BACIA FEDERAL: Rio São Francisco	BACIA ESTADUAL: Rio Pará	
UPGRH: SF2: Bacia do rio Pará	SUB-BACIA: Rio São João	
CÓDIGO: F-05-15-0 B-01-03-1	ATIVIDADE OBJETO DO LICENCIAMENTO (DN COPAM 74/04): Outras formas de tratamento ou de disposição de resíduos não listados ou não classificados. Fabricação de telhas, tijolos e outros artigos de barro cozido, exclusive de cerâmica.	CLASSE 3 1
RESPONSÁVEL PELO EMPREENDIMENTO E ESTUDOS: Áurea do Prado Benevenuto	REGISTRO: CRBio MG 57558/04-D

Relatório Fotográfico da Cerâmica Pa

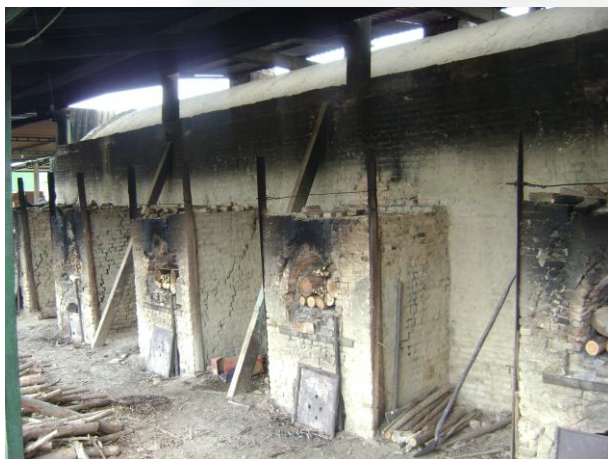
Foto 01. Forno

O empreendimento possui 2 (dois) fornos tipo “tatu”, ambos com termopar instalado e 3 (três) estufas translúcidas para a secagem dos tijolos.

Depois de conformadas, as peças são retiradas e transportadas em carrinhos manuais para secagem natural em galpões cobertos por plásticos transparentes (estufas), onde ficam por aproximadamente 4 dias para secagem natural. Em seguida, os tijolos “crus” são levados aos fornos para a queima a uma temperatura de cerca de 900 °C.

Obtido o cozimento adequado, após aproximadamente 28 horas de queima, as peças sofrem o resfriamento dentro do próprio forno de queima a partir da circulação de ar, o qual, após receber calor, é direcionado para a chaminé de saída. Após o ciclo, os tijolos são retirados do forno e dispostos na área de expedição.

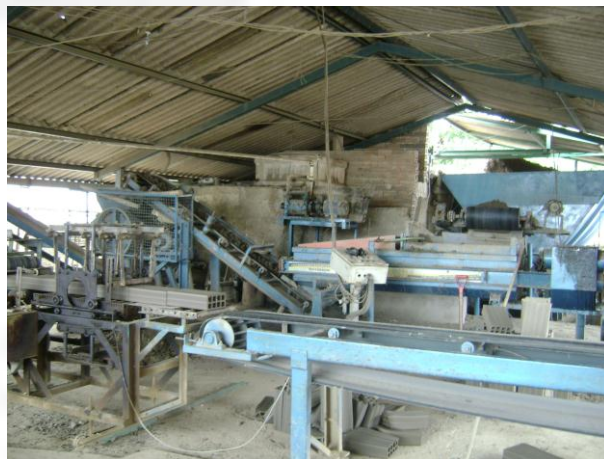
Foto 02. Processo produtivo

Por gravidade, estes materiais são remetidos ao misturador, por uma esteira rolante. A partir daí, a extrusão da mistura é feita a vácuo pela maromba, sendo executado o corte dos artefatos cerâmicos no cortador automático ao passar pela esteira.

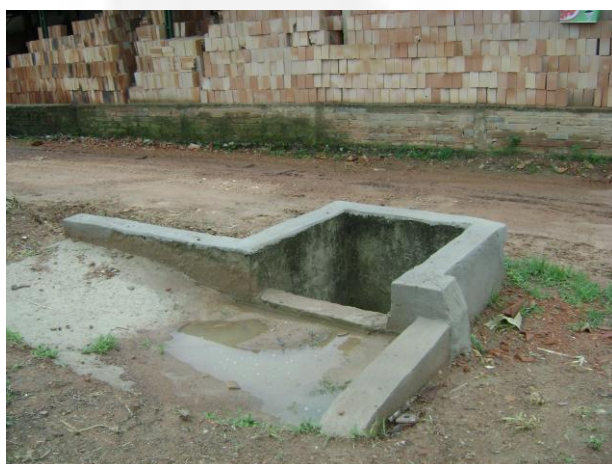
Foto 03. Caixa de sedimentação

Foi identificado sistema de drenagem de águas pluviais composto por calhas, canaletas e caixas de sedimentação, onde a água coletada é encaminhada para um córrego existente próximo ao empreendimento.

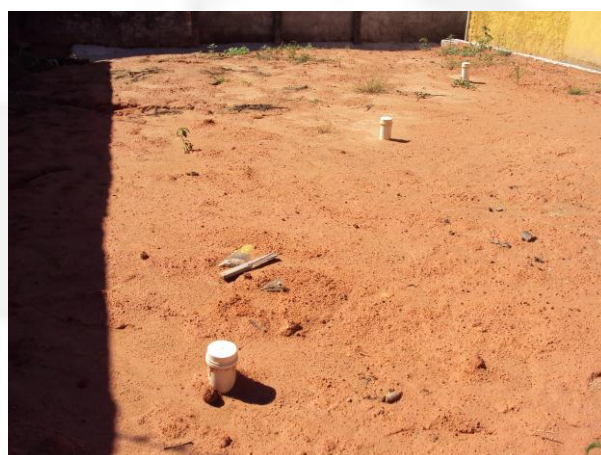
Foto 04. Fossa séptica

Os efluentes líquidos sanitários gerados no empreendimento são enviados a um sistema de tratamento composto por fossa séptica, seguida de filtro anaeróbio e sumidouro.

10	Apresentar contrato(s) com empresa(s) responsável por recolher os resíduos Classe I, inclusive da fossa séptica.	30 dias.
11	Apresentar regularidade ambiental da(a) empresa(s) responsável por recolher os resíduos Classe I, inclusive o lodo da fossa séptica.	30 dias
12	Realizar leituras semanais nos equipamentos instalados no poço manual, armazenando-as na forma de planilhas, que deverão ser apresentadas ao Órgão Responsável quando da renovação da outorga ou sempre que solicitado.	Durante a vigência da Licença.
13	Apresentar, de acordo com os prazos estabelecidos para cada condicionante solicitada, memorial descritivo de comprovação de sua execução, inclusive relatório fotográfico.	Durante a vigência da Licença.
14	Fazer aspersão das vias duas vezes ao dia e quando for necessário.	Durante a vigência da LOC.
15	Enviar arquivo fotográfico comprovando o desenvolvimento da cortina arbórea implantada no empreendimento.	Anualmente
