PARECER ÚNICO SUPRAM-ASF
Indexado ao(s) Processo(s)

PROTOCOLO Nº. 0710132/2012

Empreendimento: Cerâmica Ivani Aparecida de Camargos Abranches – ME.	
CNPJ: 04.616.735/0001-03	Município: Igaratinga.

Atividades objeto do licenciamento:		
Código DN 74/04	Descrição	Classe
F-05-15-0	Outras formas de tratamento ou de disposição de resíduos não listados ou não classificados.	3
B-01-03-1	Fabricação de telhas, tijolos e outros artigos de barro cozido exclusive cerâmica.	1

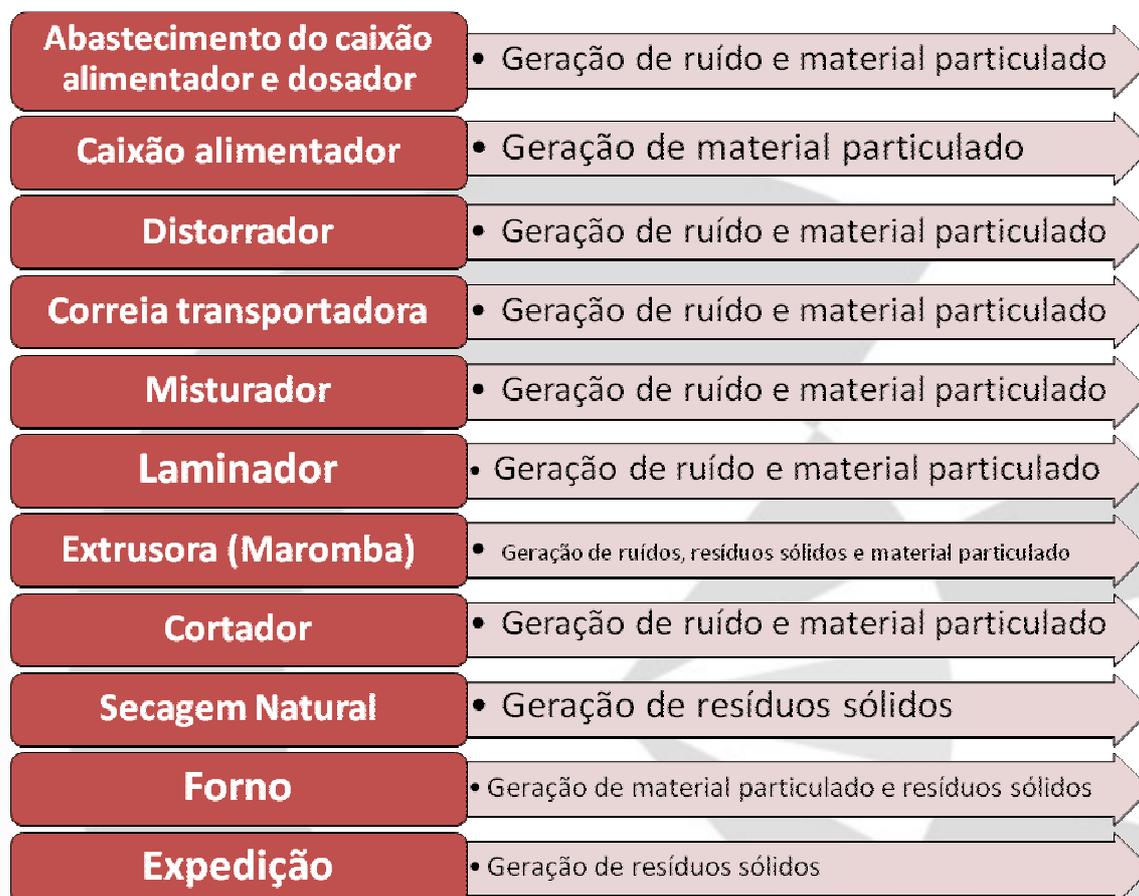
3 - Fluxograma e aspectos ambientais:

O processo industrial da Cerâmica Ivani Aparecida Camargos Abranches – ME inicia-se com a estocagem da argila e do pó de balão em um galpão coberto, em local próximo ao funil de moagem e dosador de pó de balão. Em seguida é feito o abastecimento dos caixões alimentadores. Automaticamente, pela movimentação de ambos, a argila vai sendo transportada por uma correia a qual também recebe o pó de balão e são encaminhados ao Misturador e Laminador. A partir daí, a extrusão da mistura é feita a vácuo pela Maromba, sendo executado o corte dos artefatos cerâmicos no Cortador Automático ao passar pela esteira.

Os ruídos gerados em decorrência das atividades da empresa são aqueles emitidos pelas máquinas e equipamentos requeridos no processo produtivo, conforme indicado

no fluxograma. Estas fontes ruidosas estão no interior do galpão, não oferecendo incômodo à vizinhança.

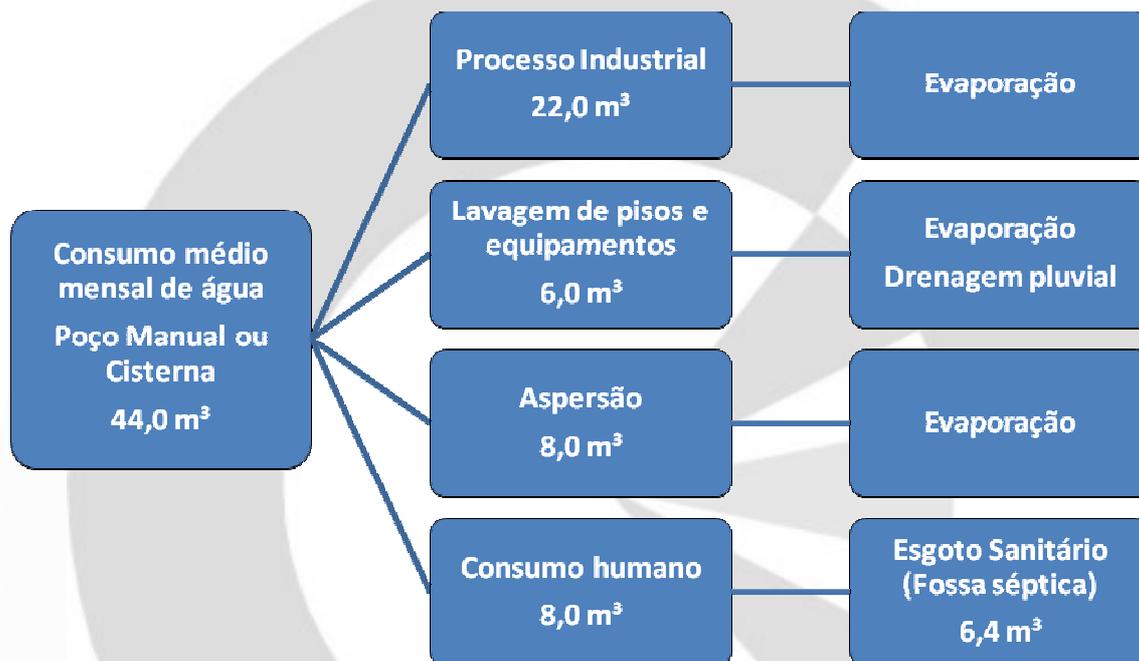
- Balanço hídrico do empreendimento:

O fornecimento de água é feito por poço manual ou cisterna, O empreendimento utiliza 2,0 m³/dia, totalizando 44,0 m³/mês em 22 dias trabalhados. Como se trata de uso insignificante procedeu requerimento de renovação junto ao órgão estando aguardando julgamento da licença para expedição no mesmo prazo da licença.
