GOVERNO DO ESTADO DE MINAS GERAIS

SUPRAM JEQUITINHONHA - LICENCIAMENTO

Parecer nº 18/SEMAD/SUPRAM JEQ LICENCIAMENTO/2022

| <b>EMPREENDIMENTO:</b> | | Ferroeste Fazendas Marapuamas e Reunidas Acauã | | <b>CNPJ:</b><br>08.603.048/0001-04 | |

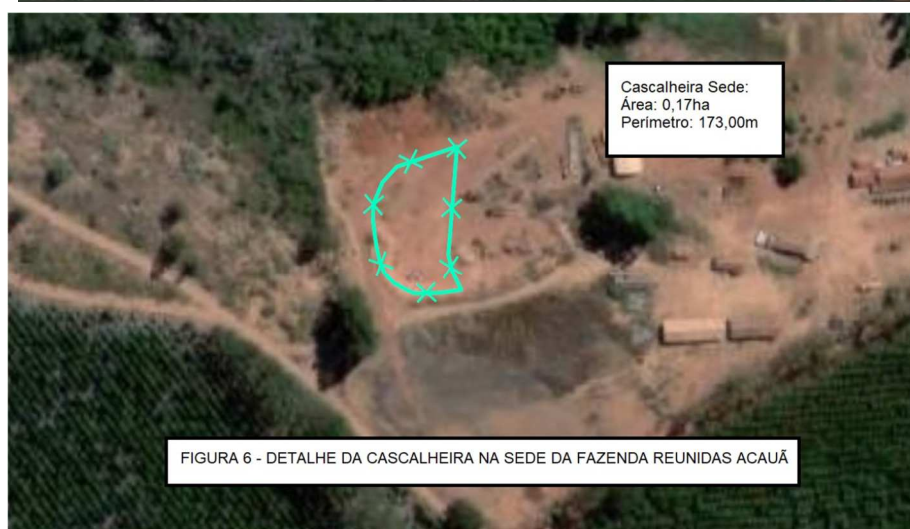
Na Fazenda Marapuamas a extração de cascalho ocorre por meio de pá carregadeira, com o equipamento raspando a superfície do local de forma homogênea, promovendo sempre o aplainamento da superfície. Na Fazenda Reunidas Acauã o local de extração está próximo à sede da Fazenda onde já teve no passado a superfície aplainada para o aproveitamento até hoje, como depósito de materiais (fertilizantes, corretivos, etc., devidamente lonados) e estacionamento de máquinas e equipamentos. A atual extração de cascalho no local ocorre em "barranco" a montante da área com pá carregadeira, estabelecendo sempre,

bermas com declividades inferiores a 45º e taludes com 10m de largura máxima e diferença de cotas de 3m entre os taludes, para permitir o processo posterior de revegetação do local.

Figura 2. Cascalheiras do empreendimento. Fonte: PCA – Plano de Controle Ambiental Fazendas Marapuamas e Reunidas Acauã Turmalina – MG, Novembro / 2020. Agenda Ambiental.

O empreendimento possui como passivo ambiental uma área de cascalheira exaurida a ser recuperada, área de 0,49ha da reserva legal da Fazenda Reunidas Acauã. Para estes passivos ambientais foi proposto PTRF – Programa Técnico e Recomposição Florestal.

O PRAD havia sido proposto para as áreas de cascalheiras sendo pedido a dispensa no decorrer da análise do processo para dar outros usos ao solo.

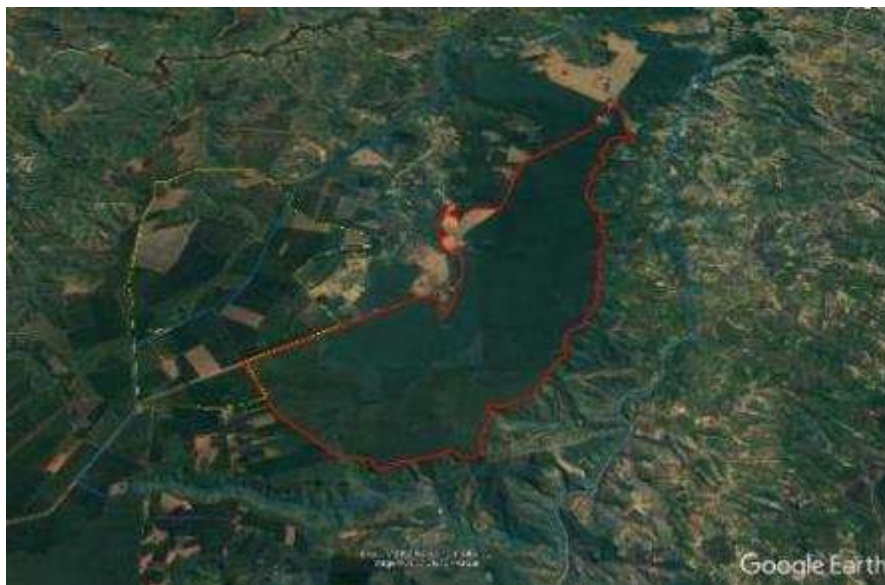
Estação Ecológica Acauã, unidade de conservação de proteção integral. No entanto, em consulta ao IEF foi informado que o mapa do IDE Sisema estava desatualizado tendo sido requerida junto aos administradores do IDE Sisema a atualização. Em posse do mapa atual o empreendimento não está dentro da unidade de conservação, mas está em sua zona de amortecimento, conforme pode ser verificado na imagem abaixo.

Figura 3. Localização do empreendimento Fazenda Acauã Reunidas (amarelo) em relação à Estação Ecológica Acauã (vermelho) e sua zona de amortecimento (azul).

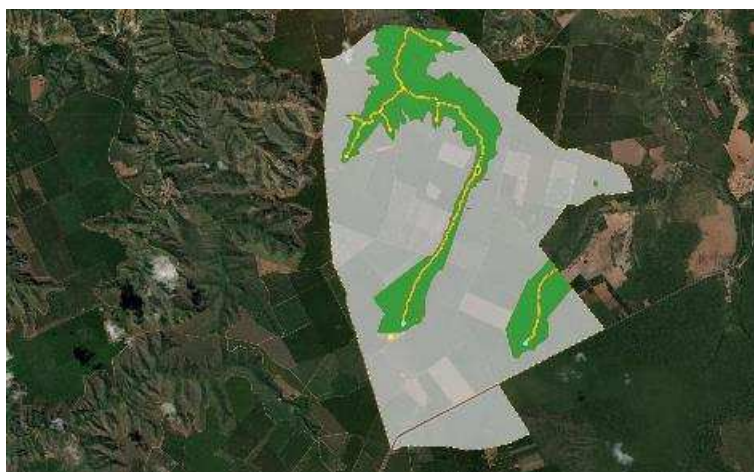
Reserva Legal informada no CAR, não existindo talhões de eucalipto nestes locais, tratando-se, por tanto, de erro de medição, em decorrência de metodologia de baixa precisão usada no passado. Observou-se, também, que a Reserva Legal averbada em 2002 abrangeu áreas de APP, em contrariedade, ao que dispunha o art.9º, § 6º da Lei Estadual nº 10.561, de 1991 c/c o § 6º da Lei Federal nº 4.771, de 1965 (antigo Código Florestal Brasileiro), vigentes ao tempo da celebração do Termo de Responsabilidade, que somente permitia o cômputo das áreas relativas à vegetação nativa existente em área APP no cálculo do percentual de Reserva Legal, o que não é o caso em tela. Assim será exigido do empreendimento nova proposta de demarcação de área destinada a Reserva Legal, considerando o georreferenciamento das propriedades e a exclusão da APP do cômputo da área de Reserva Legal demarcada e averbada.

Figura 1. Mapa do perímetro da Fazenda Reunidas Acauã com área de Reserva Legal em verde e APP em amarelo.

Diante dos fatos acima constatados será condicionado a apresentação de nova proposta de delimitação/demarcação de Reserva Legal que atenda aos preceitos legais.

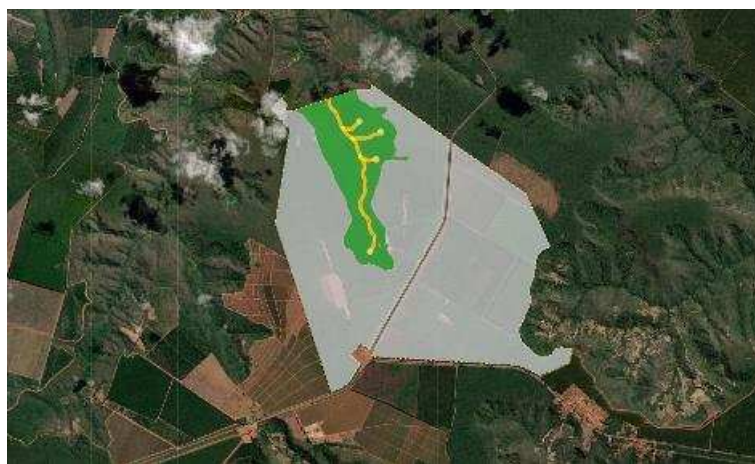
Responsabilidade, é o mesmo polígono do CAR atual (mais as áreas de posse em litígio, que foram excluídas do CAR), não existindo talhões de eucalipto nestes locais, tratando-se, por tanto, de erro de medição, em decorrência de metodologia de baixa precisão usada no passado.

Observou-se, também, nesse caso, que a Reserva Legal averbada em 2002 abrangeu áreas de APP, em contrariedade, ao que dispunha o art.9º, § 6º da Lei Estadual nº 10.561, de 1991 c/c o § 6º do art.16 da Lei Federal nº 4.771, de 1965 (antigo Código Florestal Brasileiro), vigentes ao tempo da celebração do Termo de Responsabilidade, que somente permitia o cômputo das áreas relativas à vegetação nativa existente em área de APP no cálculo do percentual de Reserva Legal, o que não é o caso em tela.

Figura 2. Mapa do perímetro da Fazenda Marapuamas com área de Reserva Legal em verde e APP em amarelo.

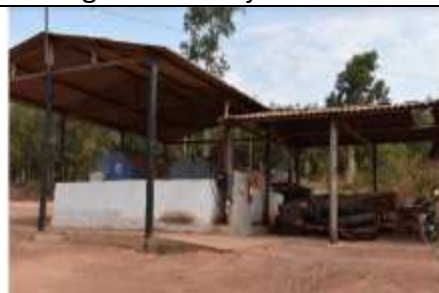
O empreendimento conta com um ponto de abastecimento com dois tanques aéreos que estão dentro de bacia de contenção. Os tanques de combustível têm capacidade de 15 mil litros cada. Foi informado que não têm autorização do ANP para manter no empreendimento a capacidade total instalada, dessa forma utilizam um tanque. O local de abastecimento possui piso impermeável e canaletas que drenam o efluente contaminado para a CSAO. O tanque está protegido por cobertura metálica, bacia de contenção em alvenaria e piso impermeabilizado.

Figura 4. Ponto de abastecimento

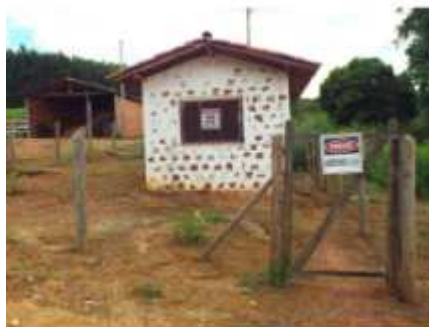
Figura 6. Depósito de agroquímicos

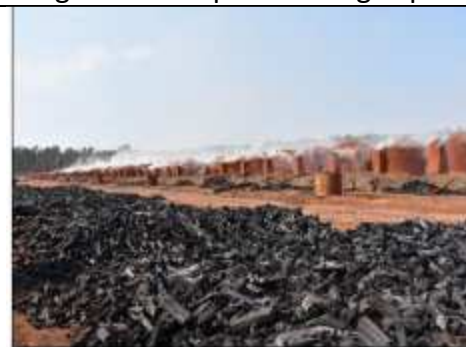
Na fazenda Acauã a praça da UPC é chamada de UPC Brito está localizada nas coordenadas 17°10'20.32"S/42°50'13.19"O. Está localizada no talhão 3 e é composta por 400 fornos circulares. A ponto de água oriunda da caixa de apoio da UPC que recebe água da caixa central localizada na sede da Fazenda. Em alguns fornos está sendo testada a tecnologia de carbonização com transferência da fumaça entre fornos. Observou-se em vistoria que os fornos estavam íntegros, o que evita vazamento; a madeira estava enleirada com algumas galhadas mas limpa de forma geral, as praças estavam limpas, havia um ponto de água a cada três ou quatro fornos como medida de controle de emergências e sistema de drenagem. As estruturas de apoio (refeitório, alojamento, ETE) estão no talhão 4 onde não se percebe o odor característico da atividade.

Os fornos possuem 3,5m de diâmetro e altura da camisa de 2,0m permitindo enformar 18st de lenha (aproximadamente 13,5m<sup>3</sup> de madeira) produzindo 9,5mdc por corrida. Foi informado que são realizados em média 2,5 corridas mensais por forno. Totalizando produção de 114.000 mdc/ano.

Figura 8. Área de produção de carvão
