PARECER ÚNICO Nº 0387096/2019 (SIAM)

INDEXADO AO PROCESSO: Licenciamento Ambiental	PA COPAM: 103/1981/090/2017	SITUAÇÃO: Sugestão pelo Deferimento
FASE DO LICENCIAMENTO: Licença Prévia e de Instalação Concomitantes – LP+LI	VALIDADE DA LICENÇA: 06 anos	
PROCESSOS VINCULADOS CONCLUÍDOS:	PA COPAM:	SITUAÇÃO:
Outorga de dreno de fundo	2020/2018	Deferido pelo CBH
Outorga de dreno de fundo	2019/2018	Deferido pelo CBH
Outorga de dreno de fundo	9628/2018	Deferido pelo CBH
Outorga de dreno de fundo	27200/2018	Deferido pelo CBH
Outorga de dique de contenção	2018/2018	Deferido pelo IGAM
Outorga de dique de contenção	2017/2018	Deferido pelo IGAM
Autorização para Exploração Florestal	8747/2017	Aprovado neste PU

O Projeto compreende a conformação de 3 pilhas distintas: a Pilha de Rejeito do CDR, a Pilha de Rejeito do Fraile 2 e a Pilha de Rejeito Integrada do Fraile. As pilhas ocuparão uma área de 95,10 ha e terão um cronograma de atividades de 94 meses (8 anos). Os rejeitos do processo produtivo serão filtrados e transportados por caminhão até o local das pilhas, onde serão espalhados e compactados com tratores de esteira. Não haverá formação de reservatório, porém será necessário o controle d

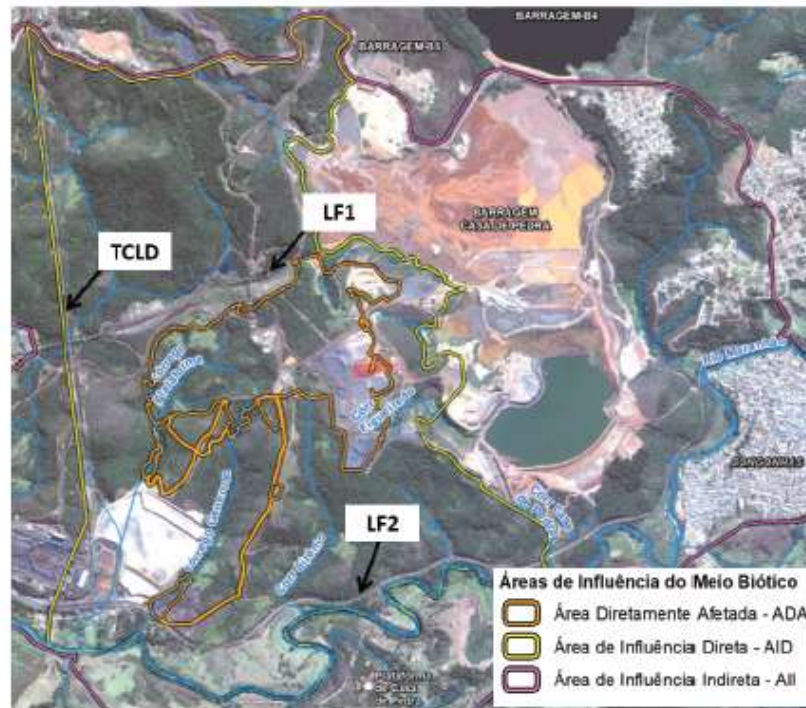
Figura 05 – Limites das Áreas de influência do empreendimento e estruturas presentes.

Em função da presença da Mineração Casa de Pedra e estruturas associadas, os fragmentos florestais e campestres presentes na ADA/AID encontram-se atualmente isolados e sem conexão com aqueles mais representativos inseridos no contexto regional em função da existência de acessos, linhas férreas e cursos d'água de médio porte conforme descrito a seguir. No limite Norte da ADA cita-se a presença da Barragem Casa de Pedra e de uma linha férrea (LF1), a oeste, cita-se a presença de um TCLD que se estende até outra linha férrea (LF2) presente no limite Sul e, após esta, encontra-se o rio Maranhão. Por fim menciona-se a presença a Leste da ADA/AID a presença da Barragem Casa de Pedra que, praticamente se conecta com a mancha urbana do município de Congonhas (ver Figura 05).

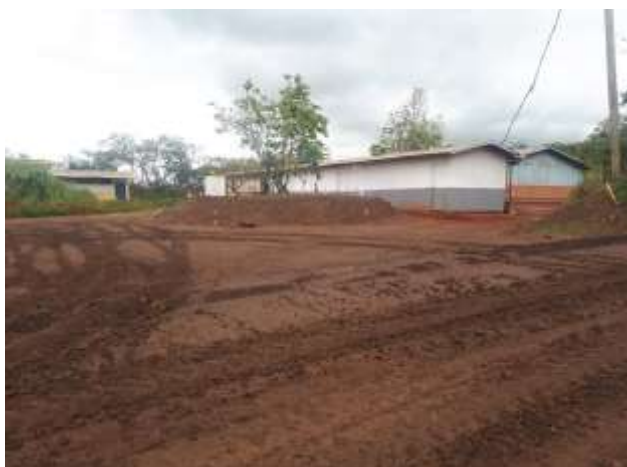
Figura 15 – Estruturas existentes no local de implantação do Projeto da Pilha.

No local onde será implantado o Projeto Pilha de Disposição do Fraile II, existem estruturas da própria empresa que segundo o representante da instituição que acompanhou a vistoria, serão realocados. Tratam-se de escritórios cujas estruturas servem para estoque de materiais e abrigo temporários de resíduos.

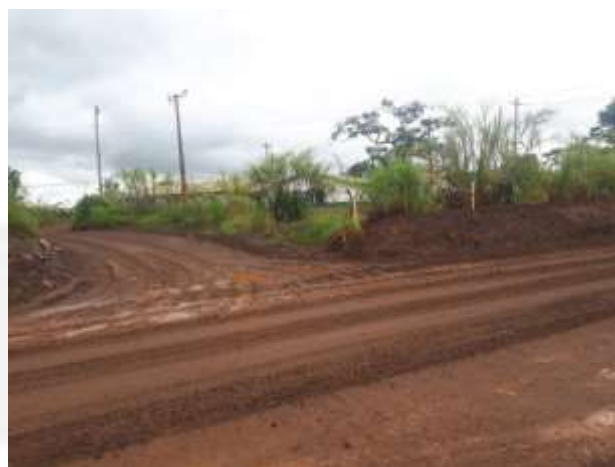
Figura 16 – Central de abrigos de resíduos – Estrutura no local de implantação do Projeto

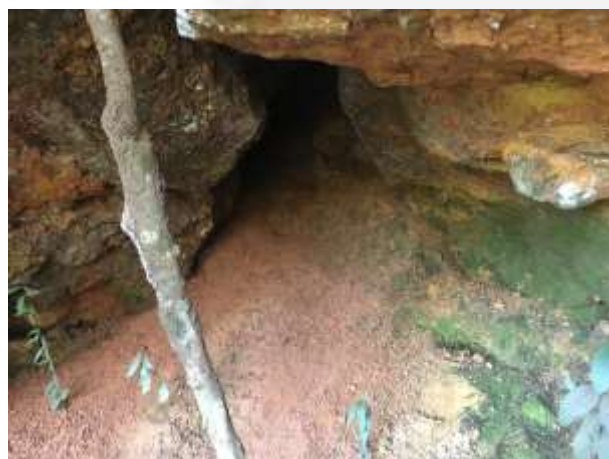
Foto 03. Caverna PDR-0100
