Parecer nº 45/SEMAD/SUPRAM LESTE-DRRA/2022

**PROCESSO Nº 1370.01.0020613/2022-11**

| <b>EMPREENDIMENTO:</b> MONTE SANTO STONE S/A | | | | <b>CNPJ:</b> 62.644.505/0003-08 | | | |
| A-02-06-2 | | Lavra a céu aberto – Rochas ornamentais e de revestimento | | | Produção Bruta: 7.200 m³/ano | | 3 |

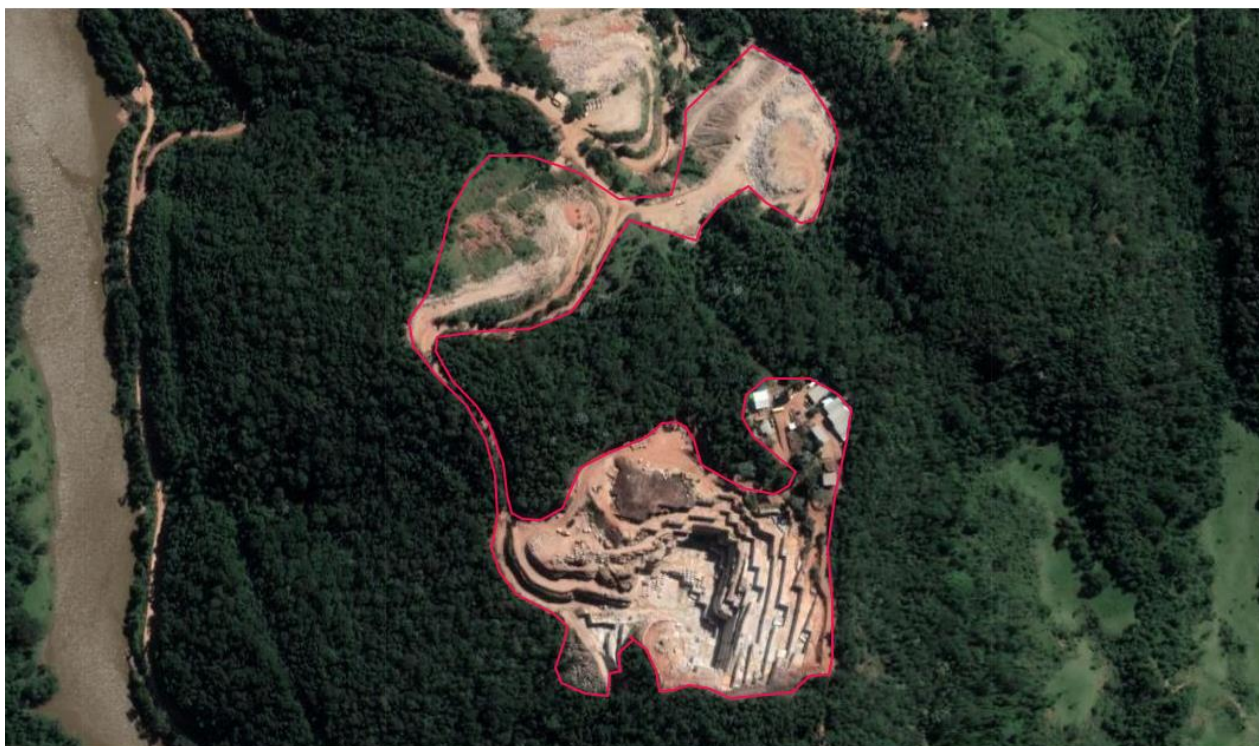
**Imagem 01:** Área Diretamente Afetada do empreendimento

do local onde o empreendimento se encontra, com indicação da Área Diretamente Afetada - ADA referente ao direito minerário DNPM/ANM nº 831.555/1997.

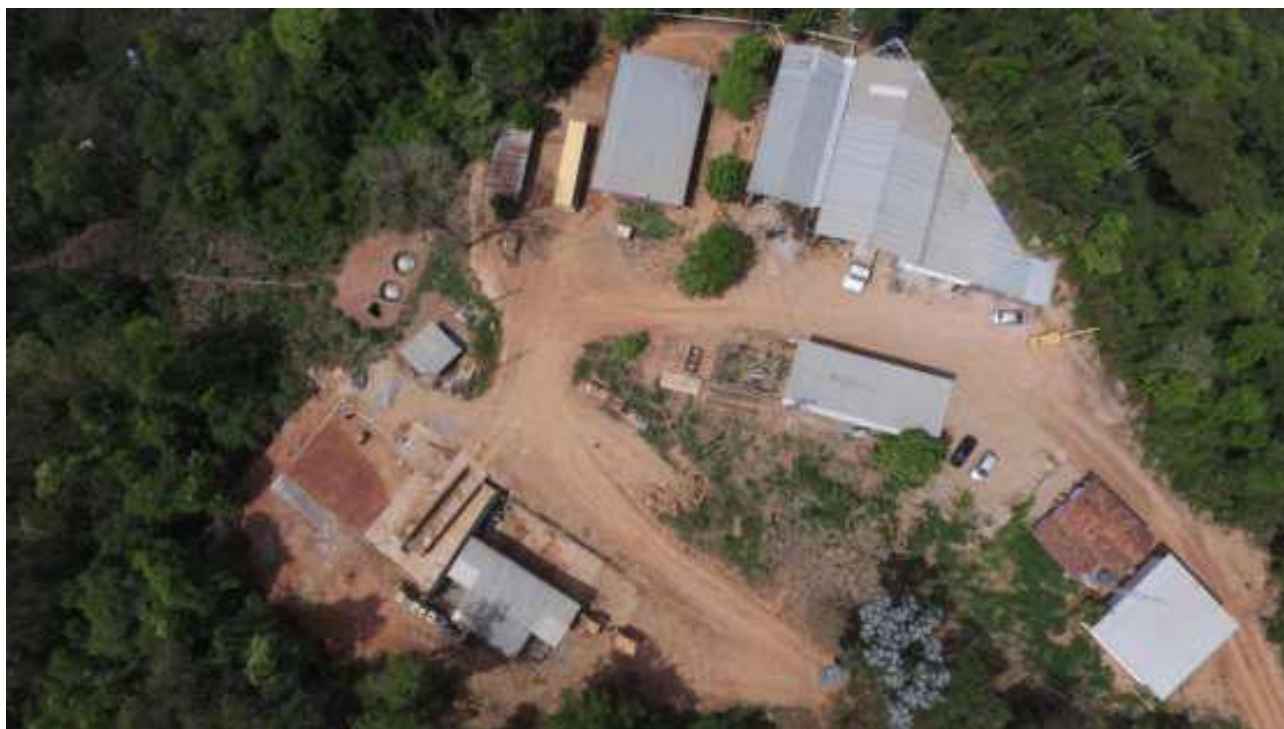
**Imagem 03:** Estruturas de apoio na ADA do empreendimento.

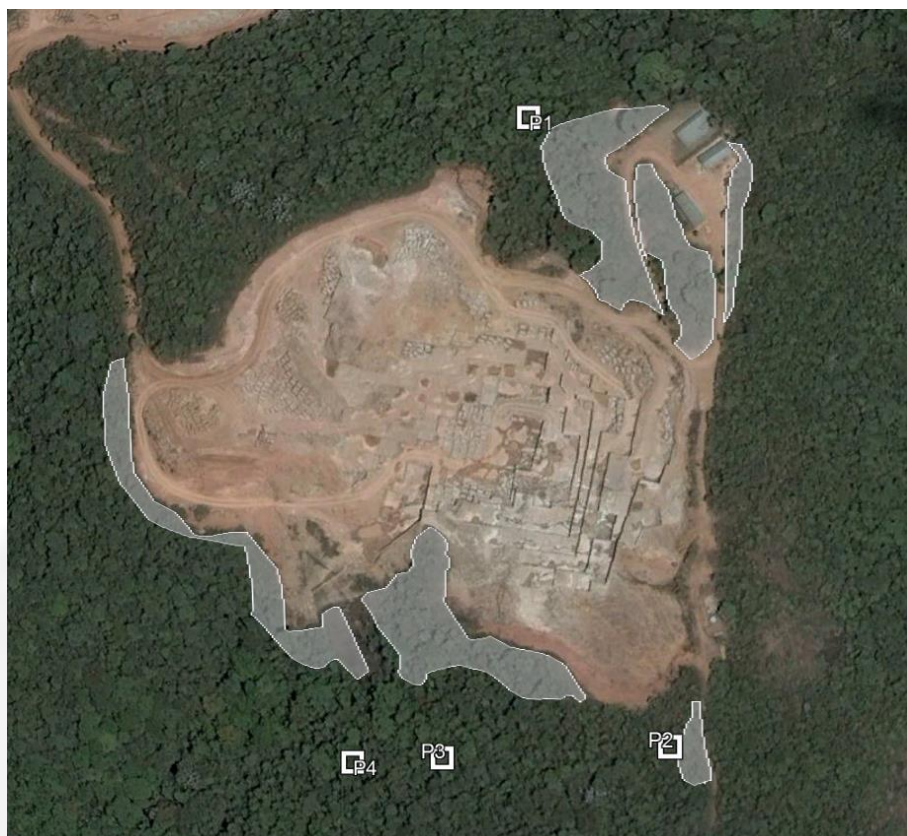
**Imagem 11:** Polígono das áreas onde houve intervenção e das parcelas lançadas pra inventário  
**Fonte:** PUP, p. 108, Autos do Processo Sei n. 1370.01.0053401/2020-60

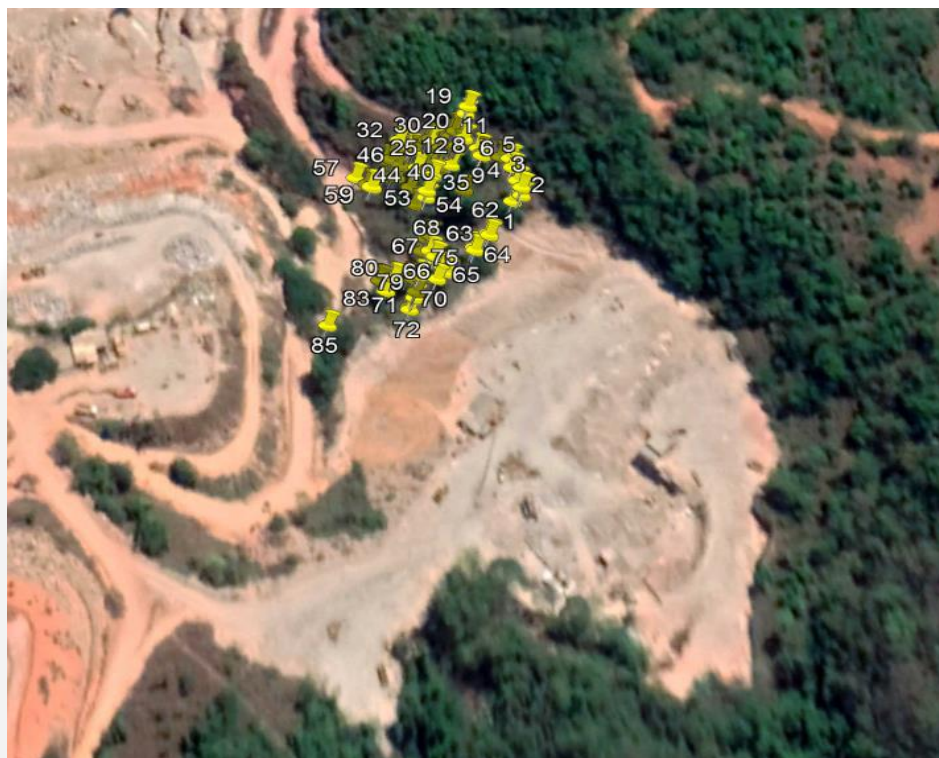
**Imagem 12:** Localização informada dos indivíduos arbóreos isolados ao redor da pilha  
**Fonte:** PUP, p. 122, auto do Processo SEI n. 1370.01.0053401/2020-60

Para o censo dos indivíduos arbóreos isolados foram mensurados todos os indivíduos arbóreos no entorno da pilha de estéril. Também foram estimados os parâmetros de DAP e altura destes, e aplicados na equação de volume total com casca  $VTCC = 0.000074 * DAP^{1.707348} * HT^{1.16873}$  do CETEC. Os dados também foram inseridos no software Mata Nativa 2.

No censo florestal foram identificadas 27 espécies numa população de 85 indivíduos, totalizando 8,9326 m<sup>3</sup>.

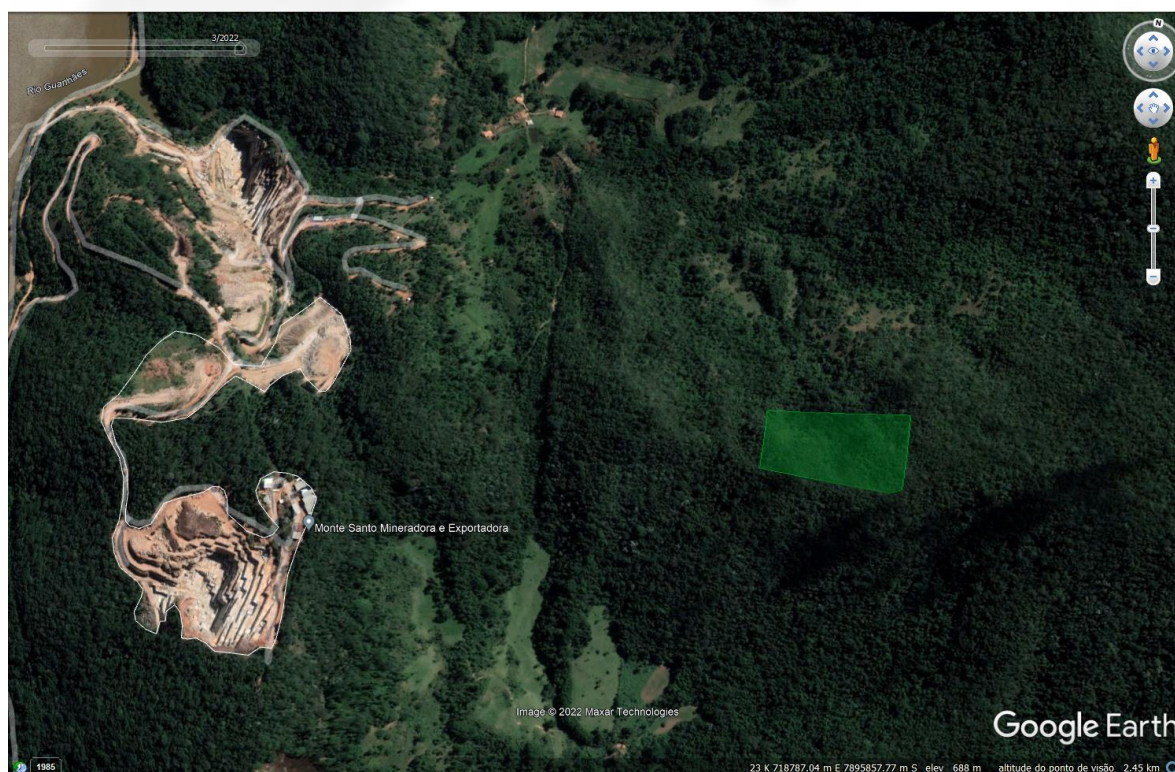
**Imagem 13:** Área proposta para compensação no entorno da área do empreendimento.

O ganho ambiental se refere a permanência de forma perpetua de um fragmento de FESD em estágio médio de regeneração dentro do mesmo contexto onde ocorrerá a intervenção, garantindo assim um relicto vegetacional no local. O local alvo para compensação localiza-se a aproximadamente 740 metros em local a montante das estruturas do empreendimento.

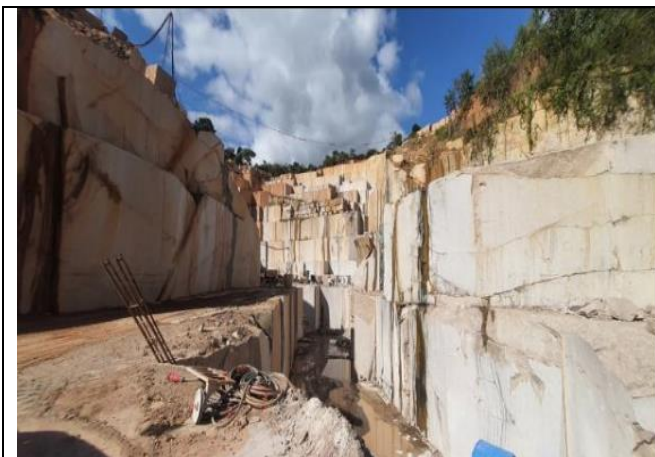
**Foto 01: Área de lavra**

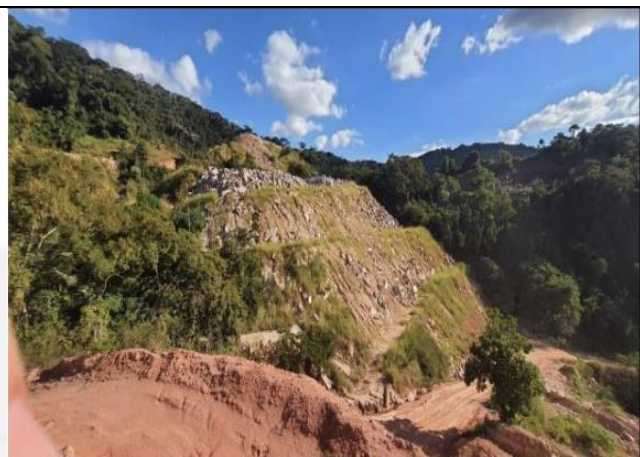
**Foto 02: Pilha de estéril**

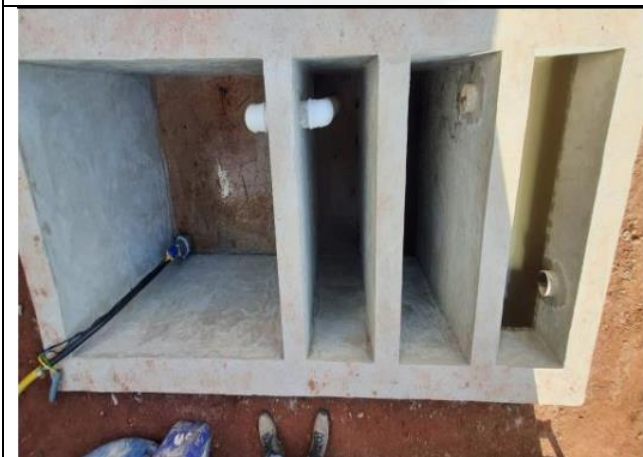
**Foto 03: Sistema de caixa SAO**

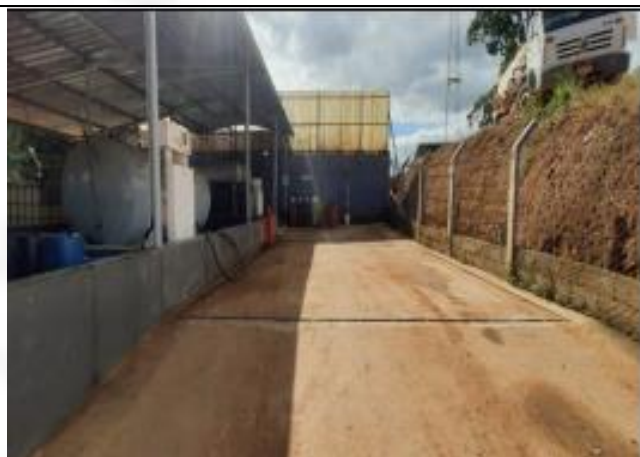
**Foto 04: Área de abastecimento**

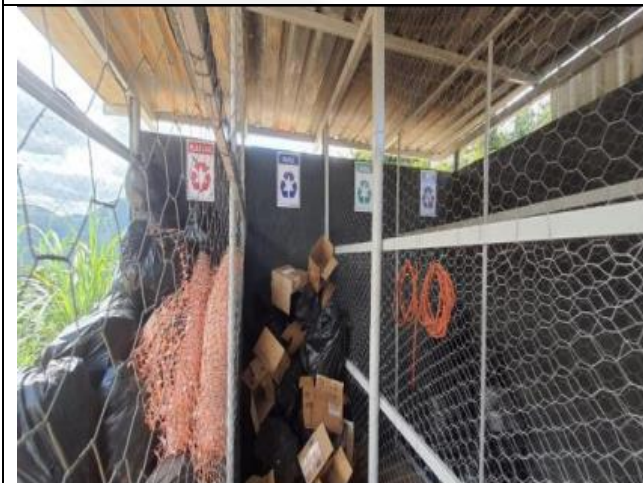
**Foto 05: Área de depósito de resíduos**

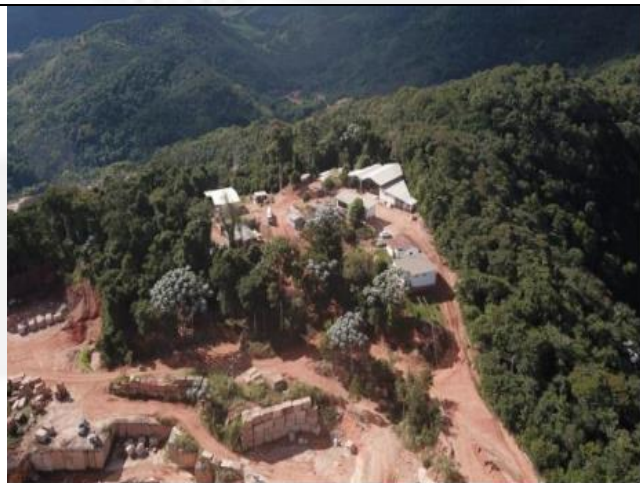
**Foto 06: Instalações de apoio do empreendimento com vegetação nativa ao redor**
