Unidade Regional de Regularização Ambiental Sul de Minas - Coordenação de Análise Técnica

Parecer nº 66/FEAM/URA SM - CAT/2026

CENTRAL DE TRATAMENTO DE RESÍDUOS MG S/A, com nome fantasia CTR-MG, atua na gestão ambiental de resíduos sólidos, na Fazenda Charneca, na zona rural do município de Nepomuceno/MG.

#### Relatório Fotográfico de Central de Tratamento de Resíduos MG S/A.

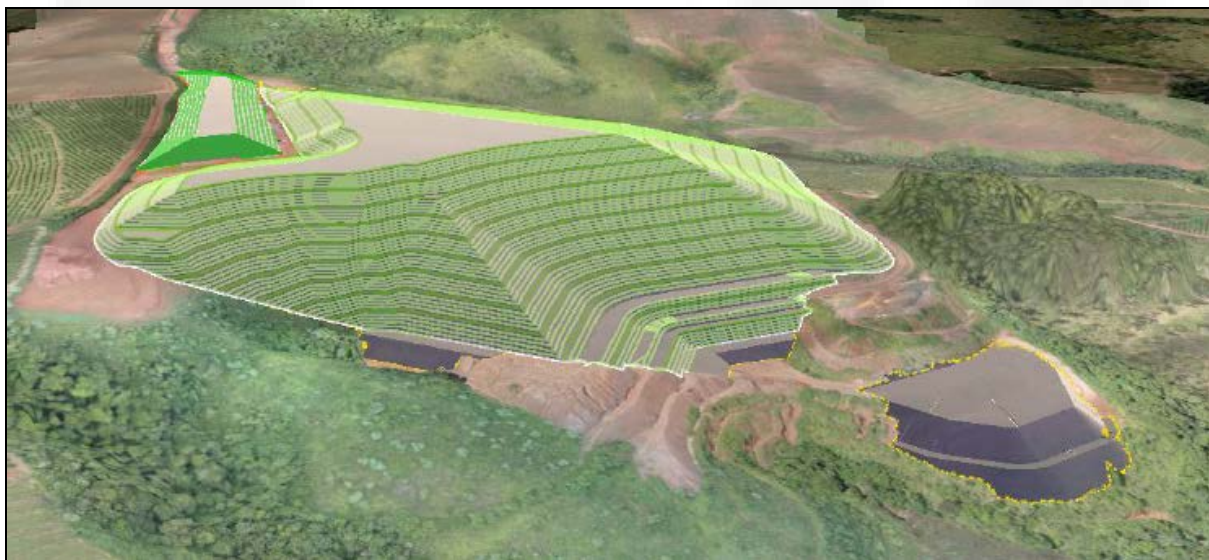
Na Figura 5 é apresentado o *layout* geral do empreendimento na sua configuração final após atingimento da CAF nos aterros Classe II e Classe I.

**Figura 5** – *Layout* da configuração final do empreendimento. Fonte: Figura 4 do RCA.

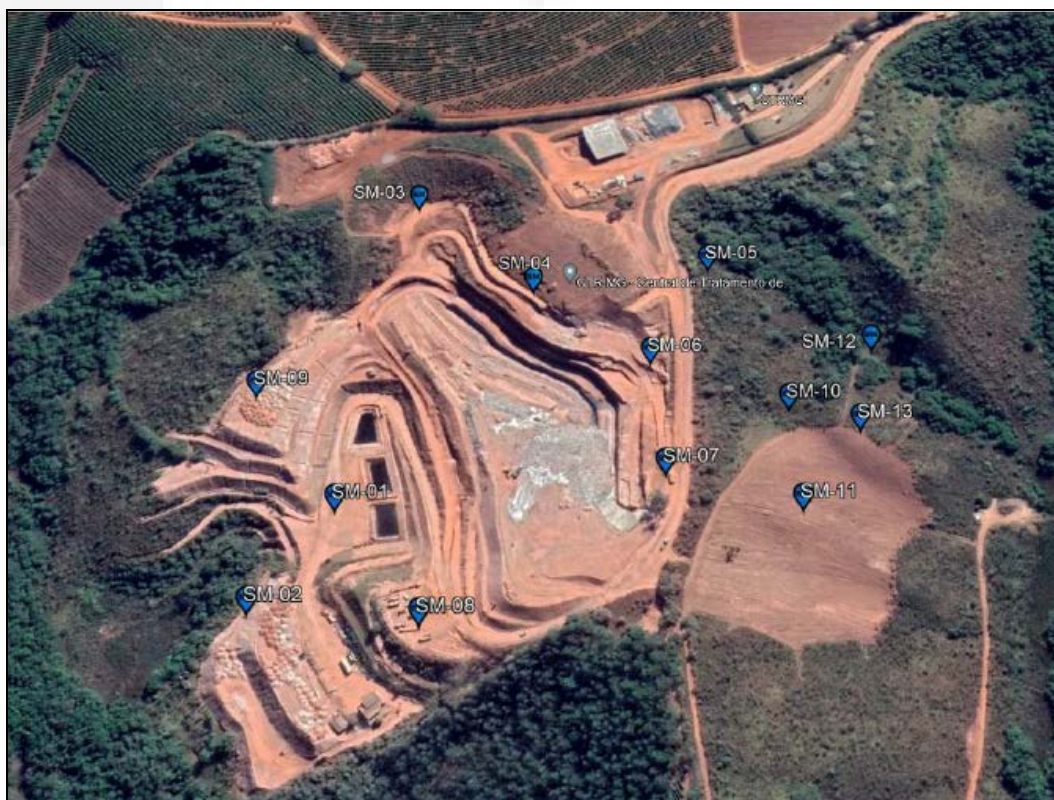
**Figura 6** – Locação dos pontos de sondagens realizadas em 2021. Fonte: Figura 23 do RCA.

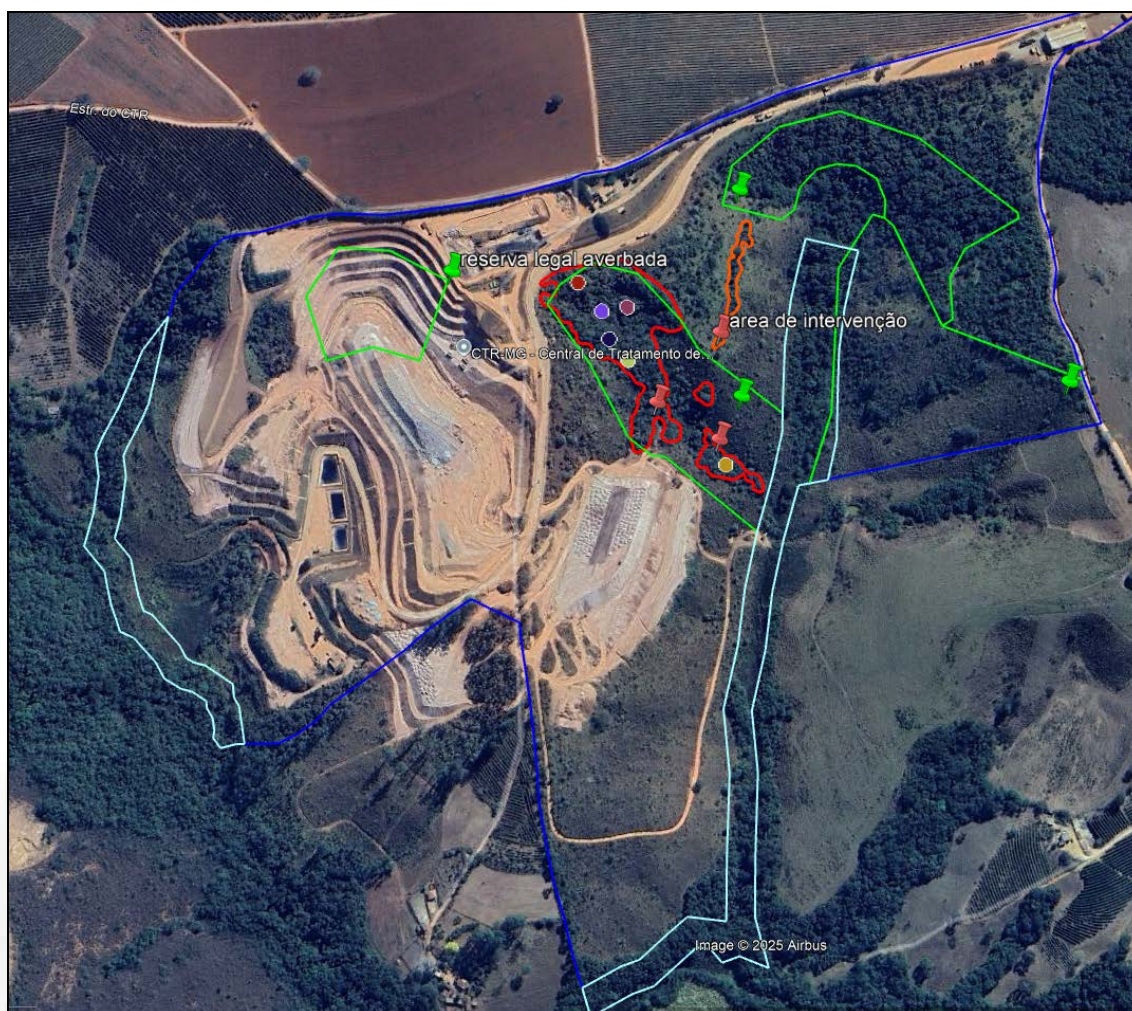
Em consulta ao processo de reserva legal da Fazenda Charneca, processo administrativo nº 10020000022/13, foi identificada que parte da área de reserva legal está sobreposta ao empreendimento. No caso, do total da reserva legal averbada, haverá relocação de 3,31 ha a ser suprimido e 1,39 ha já suprimidos, conforme Figura 18 abaixo:

**Figura 18** – Área da intervenção sobreposta a reserva legal averbada (em verde reserva legal averbada, em vermelho área de intervenção). Fonte: Processo administrativo nº 10020000022/13.

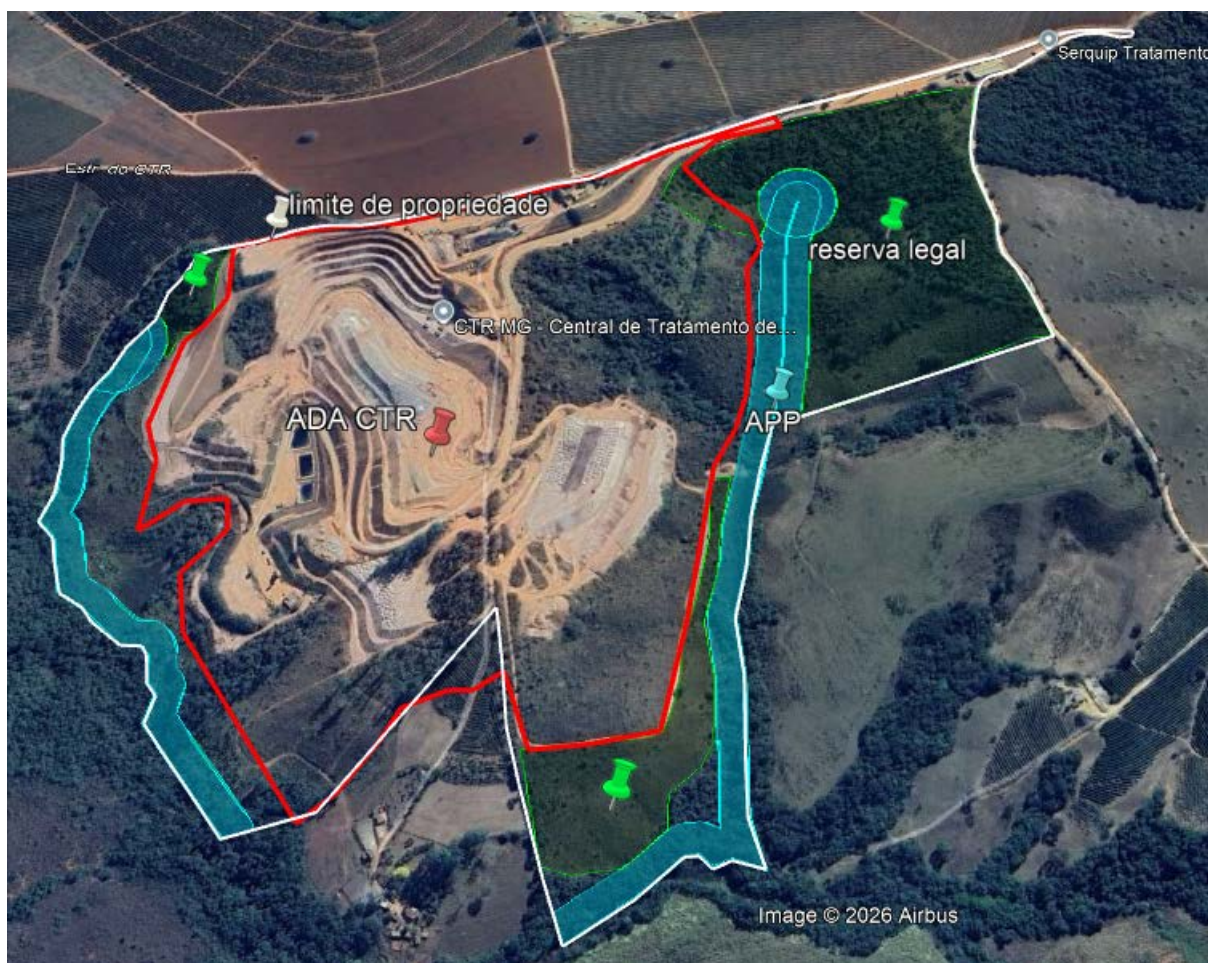
A área de reserva legal é não inferior a 20% da soma da área total das propriedades, estando portando de acordo com os percentuais da Lei 20.922/2013. A delimitação da reserva legal encontra-se conforme o CAR, delimitada na Figura 19 abaixo:

**Figura 19** – Área da reserva legal realocada (em verde é reserva legal, em azul é APP e em vermelho é ADA). Fonte: polígono SLA 3340/2024 e Sicar MG-3144607-AF59.B85A.11D4.4BE9.8585.6E32.DB3D.5503.

Figura como **condicionante** a averbação do termo de reserva legal e CAR MG-3144607-AF59.B85A.11D4.4BE9.8585.6E32.DB3D.5503 junto as matrículas nº 13.796 e 11.255.

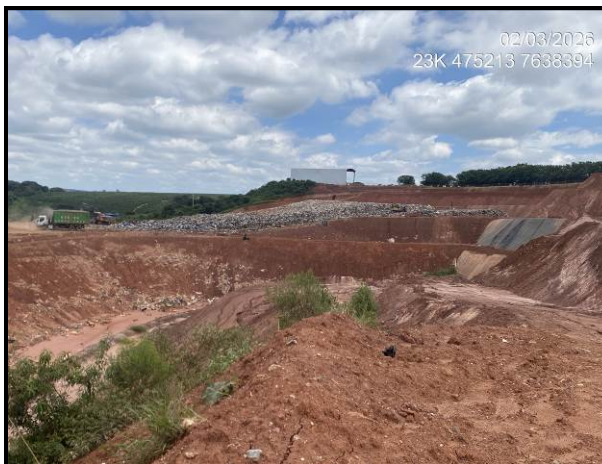
**FOTO 1** – Aterro de resíduos Classe II com avanço na porção norte, correspondente a fase 3 de expansão.

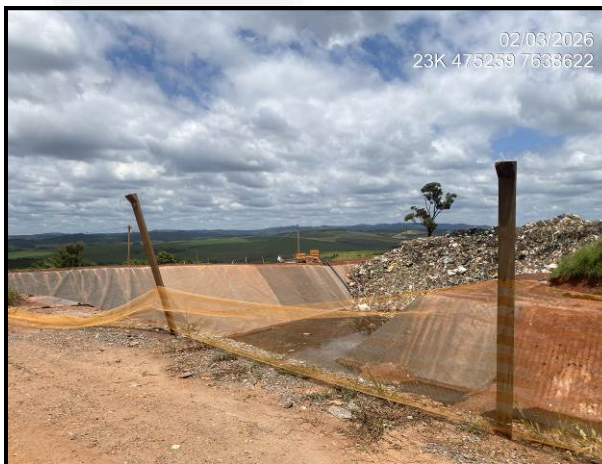
**FOTO 3** – Aterro de resíduos Classe I com impermeabilização dos taludes.

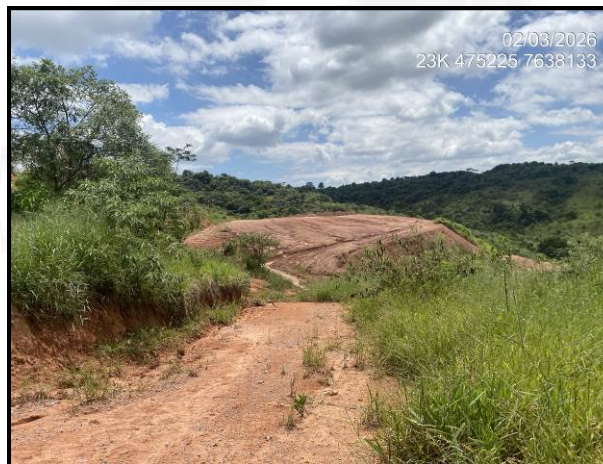
**FOTO 4** – Bota-fora leste.

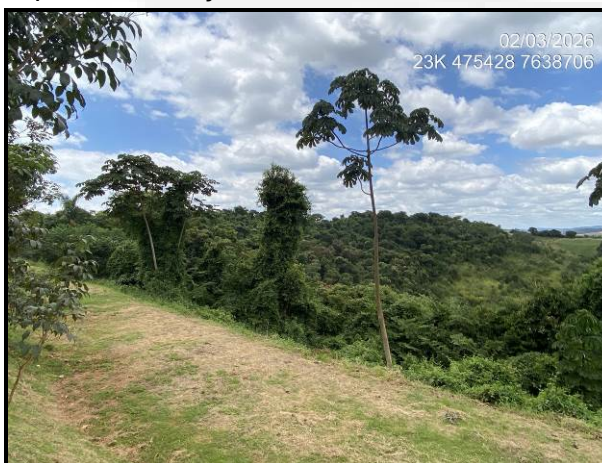
**FOTO 4** – Reserva legal preservada.
